Raport z oględzin pojazdu

Numer raportu	212658/6/26-3706	Data raportu	12-06-2026
Rzeczoznawcy	Leszek Bizański (WSP) mgr inż. Paweł Barszcz (WSP)	Data oględzin	25-05-2026
Nr zlecenia	PKOM(DZS)/GDA/44761/26/05/19	Miejsce oględzin	MASTER1 MYSŁOWICE, OBRZEŻNA P...

Numer identyfikacyjny (VIN)	WF0SXXWPGSJ08672
Marka, model	FORD Transit Connect 1.5 TD...
Typ, wersja	Transit Connect 210 L2 Trend
Numer rejestracyjny	KK2270G
Silnik (rodz./poj./moc)	diesel/1498 ccm/74 kW
Stan licznika	150 065 km
Data 1. rej./rok prod.	04-09-2018/2018
Data nast. bad. techn.	20-05-2027
Nadwozie	FUR 4/3
Lakier	biały/2-warstwowy uni
Skrzynia biegów	manualna

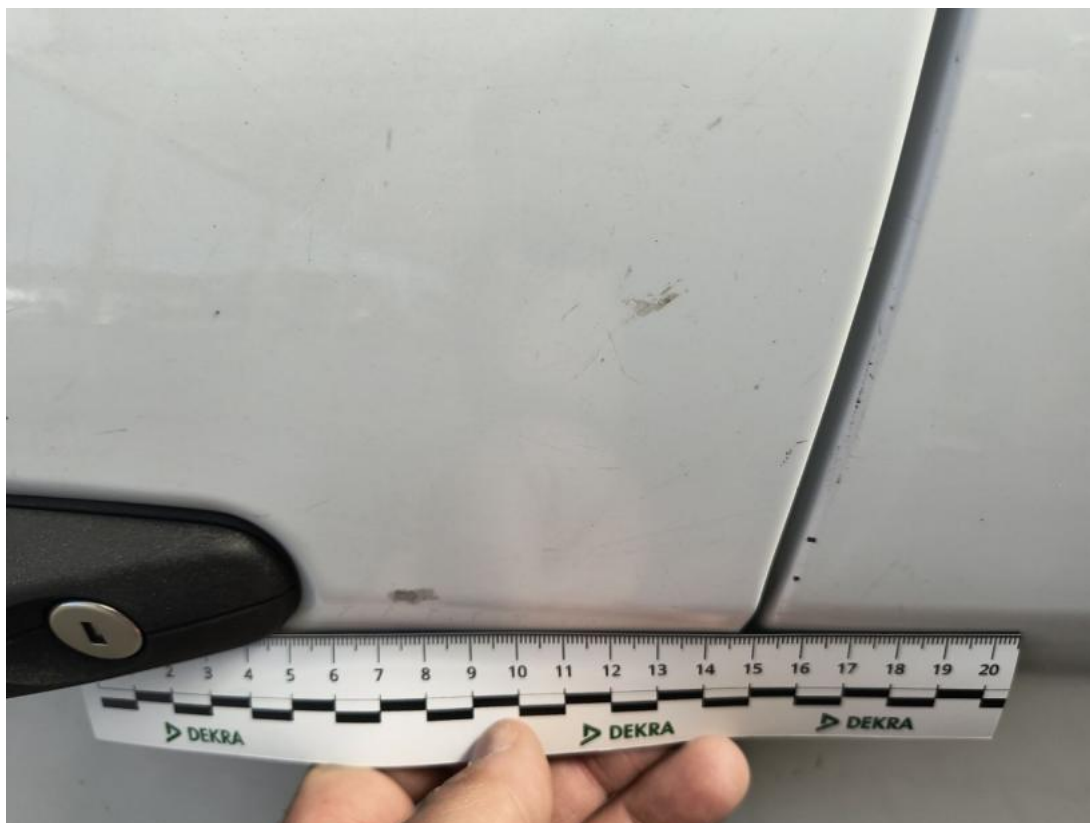
Fot. 83
Drzwi przed L - Rysa/odprysk 2

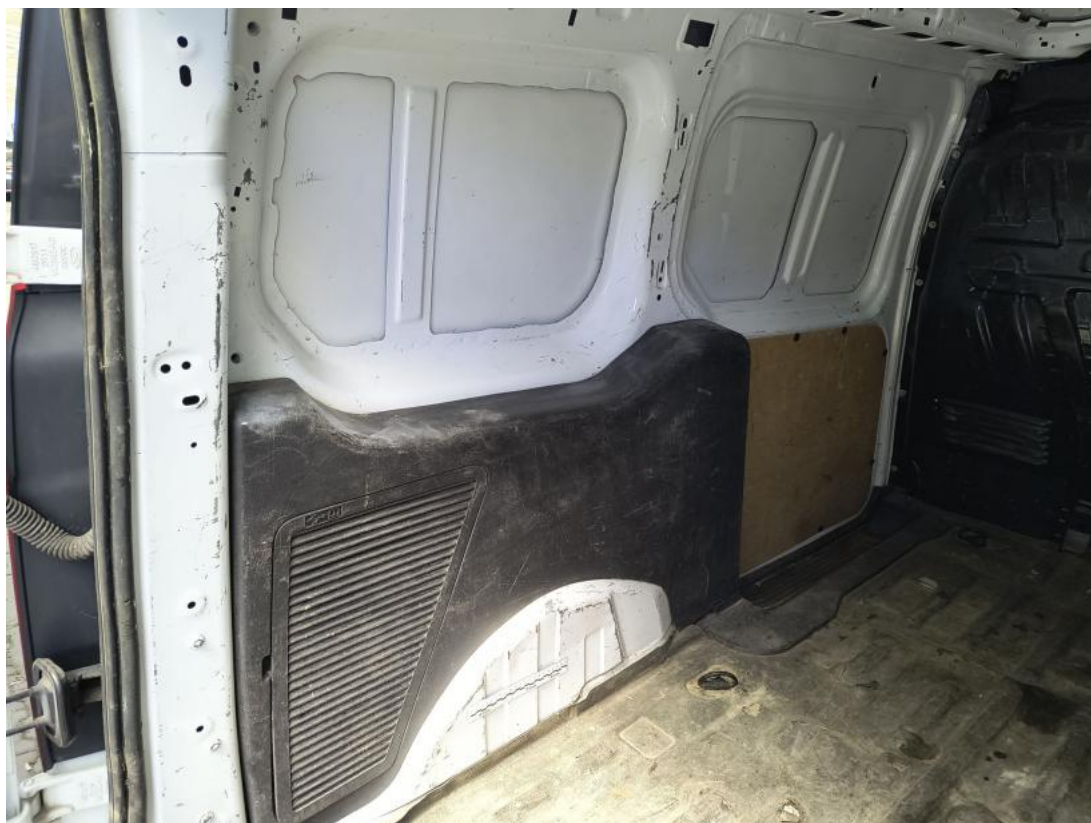
Fot. 113
Ściana lewa - Rysa/odprysk 1
