Raport z oględzin pojazdu

Numer raportu	12276/6/26-23300	Data raportu	08-06-2026
Rzeczoznawcy	mgr inż. Piotr Mirkowski inż. Józef Orłowski	Data oględzin	25-05-2026
Nr zlecenia	PKOM(DZS)/GDA/45327/26/05/20	Miejsce oględzin	MDM AUTO (MAKURAT), ZAWODNIKÓ...

Numer identyfikacyjny (VIN)	TMAH2514AKJ096258
Marka, model	HYUNDAI i30 17-20
Typ, wersja	i30 1.4 Comfort
Numer rejestracyjny	GD308TN
Silnik (rodz./poj./moc)	benz./1368 ccm/74 kW
Stan licznika	39 989 km
Data 1. rej./rok prod.	20-05-2019/2019
Data nast. bad. techn.	21-05-2027
Nadwozie	hatchback 5/5
Lakier	beżowy/METALIK
Skrzynia biegów	manualna

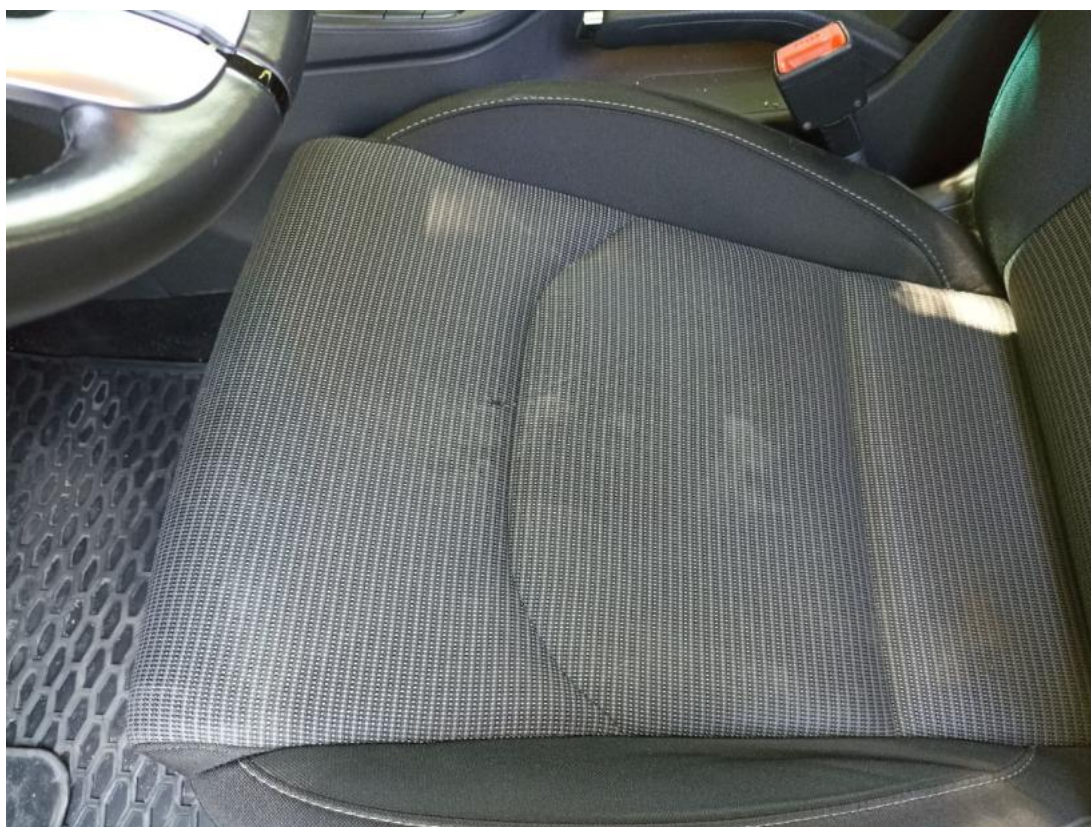
Fot. 60

Poz.	Nazwa pozycji	Opis uszkodzeń	Kwalifik.	Naprawa [rbg]
1	Tapicerka siedziska 1.rząd L	pojedyncze, pęknięcie/rozerwanie	WY	0.5
2	Okladzina zderzaka przedniego	liczne, rysa/odprysk	NA	2.3
3	Dach	pojedyncze, wgniecenie	NA	2.9
4	Drzwi przednie (nieuzbrojone) R	pojedyncze, wgniecenie	NA	1.1
5	Okladzina zderzaka tylnego	liczne, rysa/odprysk	NA	0.9
6	Błotnik przedni L	pojedyncze, , rysa/odprysk		
7	Pokrywa przednia	pojedyncze, , rysa/odprysk		
8	Drzwi przednie (nieuzbrojone) L	pojedyncze, , wgniecenie, pojedyncze, , rysa/odprysk		
9	Uszczelka drzwi wewnętrz. L	pojedyncze, , wgniecenie		
10	Drzwi tylne (nieuzbrojone) L	pojedyncze, , wgniecenie, pojedyncze, , rysa/odprysk		
11	Drzwi tylne (nieuzbrojone) R	pojedyncze, , rysa/odprysk		
12	Błotnik tylny R	pojedyncze, , rysa/odprysk		
13	Pokrywa tylna	pojedyncze, , wgniecenie

Fotel prz. lew. - zdjęcie poglądowe 1
