Raport z oględzin pojazdu

Numer raportu	432966/6/26-9528	Data raportu	10-06-2026
Rzeczoznawcy	inż. Dariusz Pawliszyn mgr inż. Michał Świątek	Data oględzin	28-05-2026
Nr zlecenia	PKOM(DZS)/GDA/42882/26/05/18Miejsce oględzin		MASTER1 POZNAŃ/KOMORNIKI, PLAT...

Numer identyfikacyjny (VIN)	VXEYDCPFCNG028806
Marka, model	OPEL Movano Heavy CDTI Eu...
Typ, wersja	Movano Heavy CDTI L4H3
Numer rejestracyjny	PY40895
Silnik (rodz./poj./moc)	diesel/2179 ccm/121 kW
Stan licznika	195 647 km
Data 1. rej./rok prod.	24-04-2023/2022
Data nast. bad. techn.	24-04-2028
Nadwozie	FPO 4/3
Lakier	biały/2-warstwowy uni
Skrzynia biegów	manualna

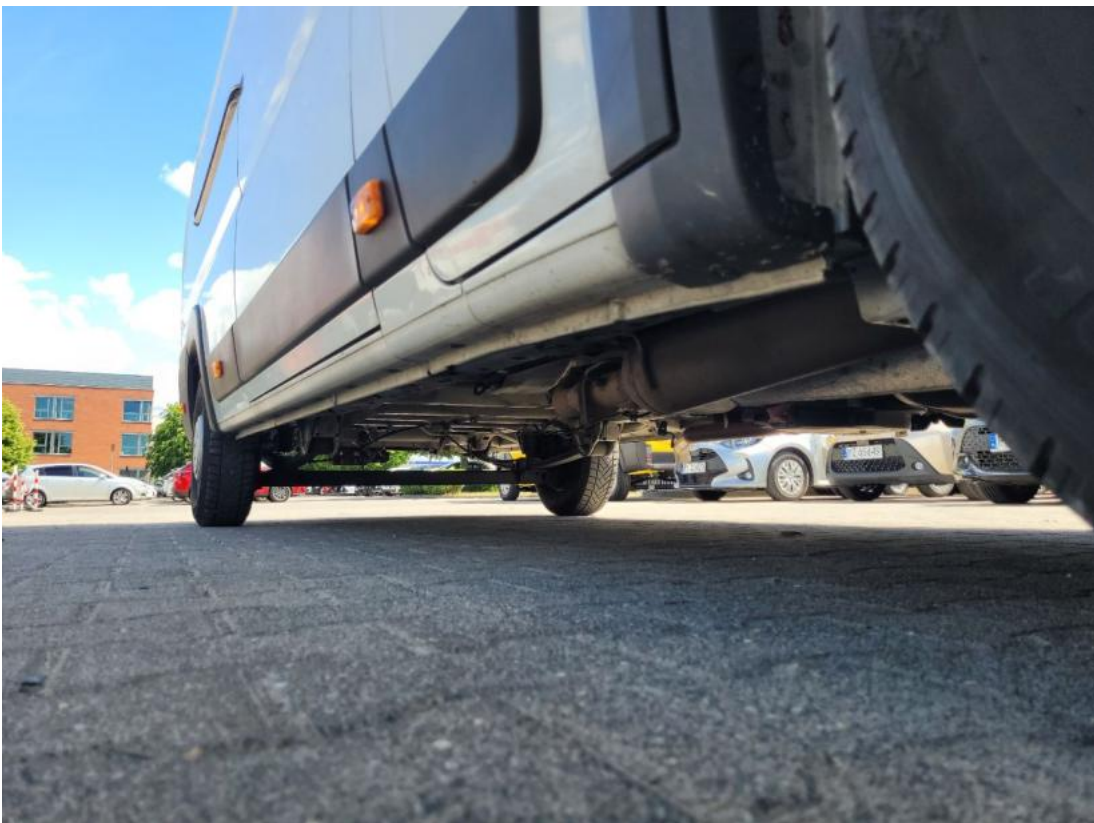
Fot. 4
Próg prawy (widok od przodu)

1	Szyba przednia barwiona	pęknięcie	WY	2.6
2	Kpl.montażowy/naprawczy-kpl.do klejenia		WY	
3	Obudowa silnika, góra	rozerwanie	WY	0.2
4	Próg R	wytarcia lakieru	NA	0.3
5	Próg L	odpryski lakieru	NA	0.3
6	Słupek B R	odpryski lakieru, zarysowanie	NA	0.4
7	Drzwi przednie (nieuzbrojone) L	zarysowanie, długość 1.00 cm		
8	Drzwi części ład.przesuwne R	zarysowanie, długość 2.00 cm		
9	Drzwi tylne, skrzydło prawe L	zarysowanie, długość 1.00 cm		
10	Naroże tylne R	zarysowanie, długość 1.50 cm
