## Raport z oględzin pojazdu

Numer raportu	11804/6/26-15201	Data raportu	11-06-2026
Rzeczoznawcy	mgr Roman Juszczyk (WSP) mgr inż. Paweł Barszcz (WSP)	Data oględzin	29-05-2026
Nr zlecenia	PKOM(DZS)/GDA/48289/26/05/25	Miejsce oględzin	MASTER1 MYSŁOWICE, OBRZEŻNA PŁ.

Numer identyfikacyjny (VIN)	<b>VXKFBYHZTN1024908</b>
Marka, model	OPEL Astra VI Hatchback 21-26
Typ, wersja	Astra VI 1.5 CDTI Elegance S...
Numer rejestracyjny	WJ1419L
Silnik (rodz./poj./moc)	diesel/1498 ccm/96 kW
Stan licznika	212 111 km
Data 1. rej./rok prod.	29-08-2022/2022
Data nast. bad. techn.	29-08-2027
Nadwozie	hatchback 5/5
Lakier	szary/2-warstwowy metalizowany
Skrzynia biegów	automatyczna

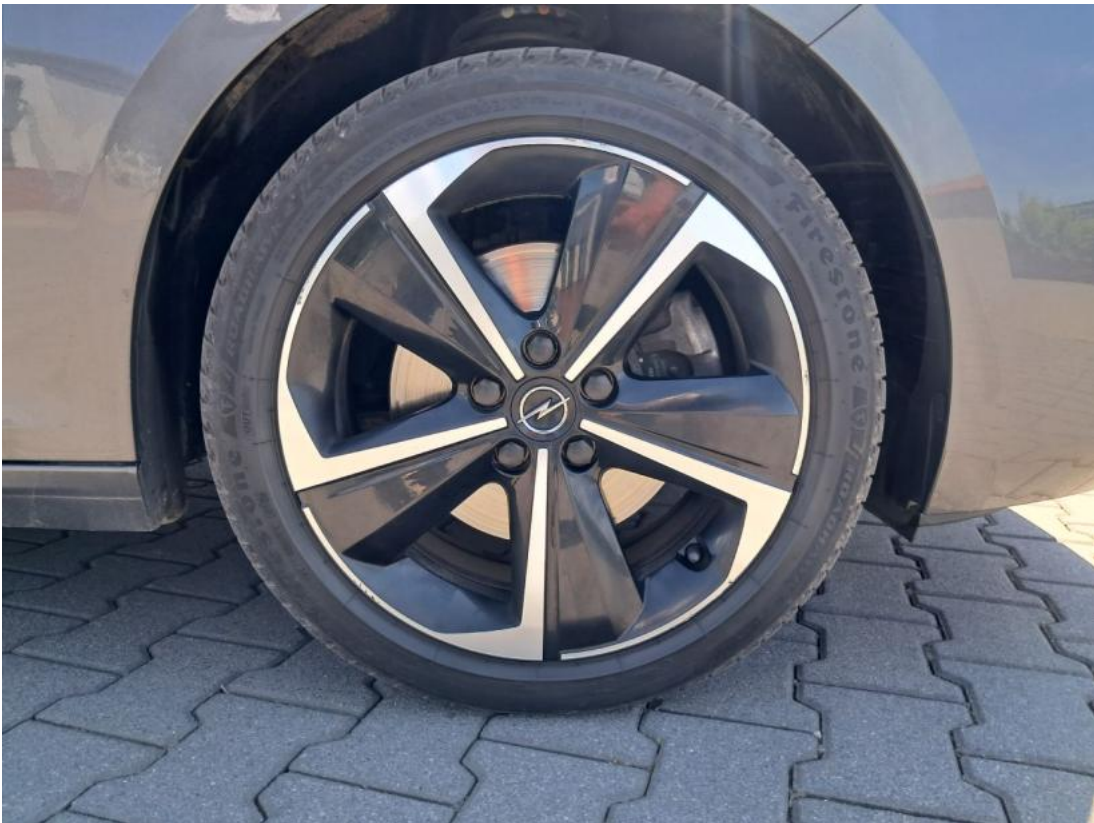
**Fot. 37**  
Felga aluminiowa przednia P - zdjęcie pogładowe 1

Poz.	Nazwa pozycji	Opis uszkodzeń	Kwalifik.	Naprawa [rbg]
1	Tarcza koła aluminiowa przód L	zarysowanie	WY	
2	Tarcza koła aluminiowa przód R	zarysowanie	WY	
3	Tarcza koła aluminiowa tył L	zarysowanie	WY	0.6
4	Tarcza koła aluminiowa tył R	zarysowanie	WY	0.6
5	Próg L	wgniecenie	NA	2
6	Tapicerka siedziska 1.rząd R	zabrudzenie	NA	
7	Nakładka pokrywy tylnej dół	zarysowanie

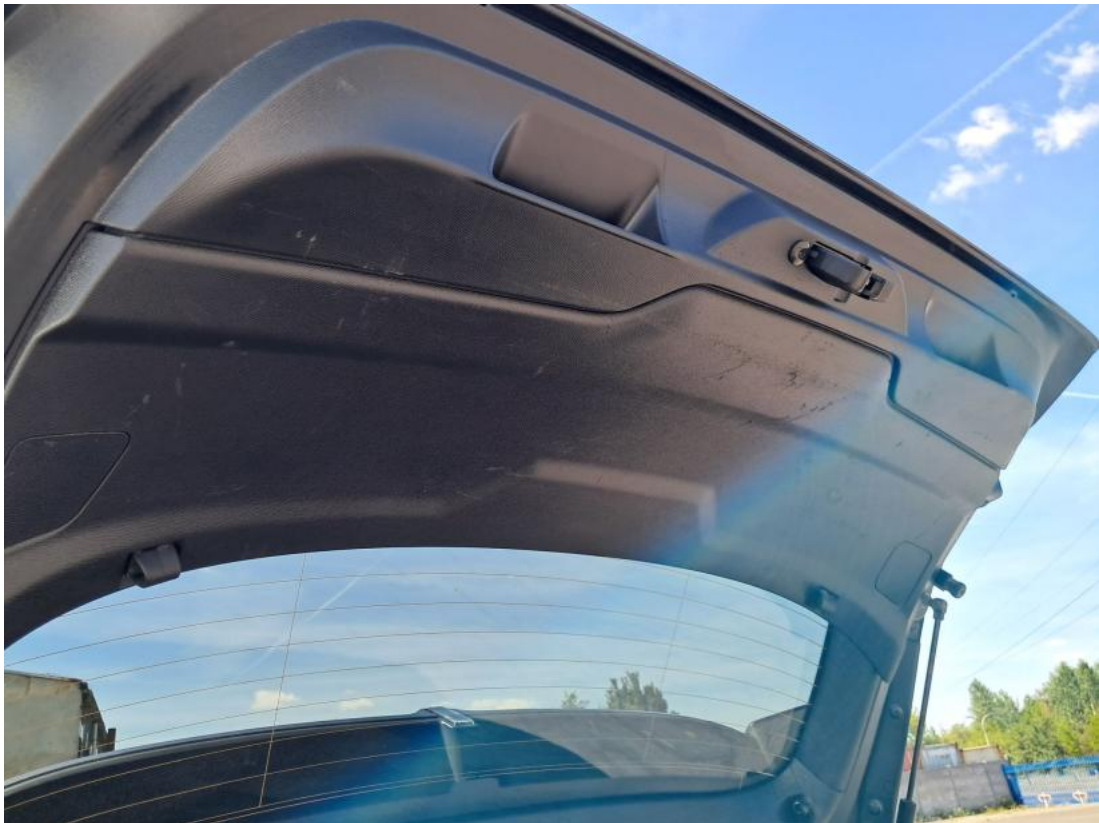
**Fot. 53**

Wykładzina pokrywy tylnej - zdjęcie poglądowe 1
