Raport z oględzin pojazdu

Numer raportu	219422/5/26-11401	Data raportu	27-05-2026
Rzeczoznawcy	inż. Kamil Zaręba (WSP) mgr inż. Przemysław Ostap	Data oględzin	05-05-2026
Nr zlecenia	PKOM(DZS)/GDA/35289/26/04/22Miejsce oględzin		MASTER1 POZNAŃ/KOMORNIKI, PLAT...

Numer identyfikacyjny (VIN)	W0VBE8EW0L8030892
Marka, model	OPEL Astra V Sports Tourer 1...
Typ, wersja	Astra V 1.2 T Elegance S&S
Numer rejestracyjny	GD251VM
Silnik (rodz./poj./moc)	benz./1199 ccm/107 kW
Stan licznika	137 767 km
Data 1. rej./rok prod.	21-10-2020/2020
Data nast. bad. techn.	09-04-2027
Nadwozie	KOM 5/5
Lakier	czarny/METALIK
Skrzynia biegów	manualna

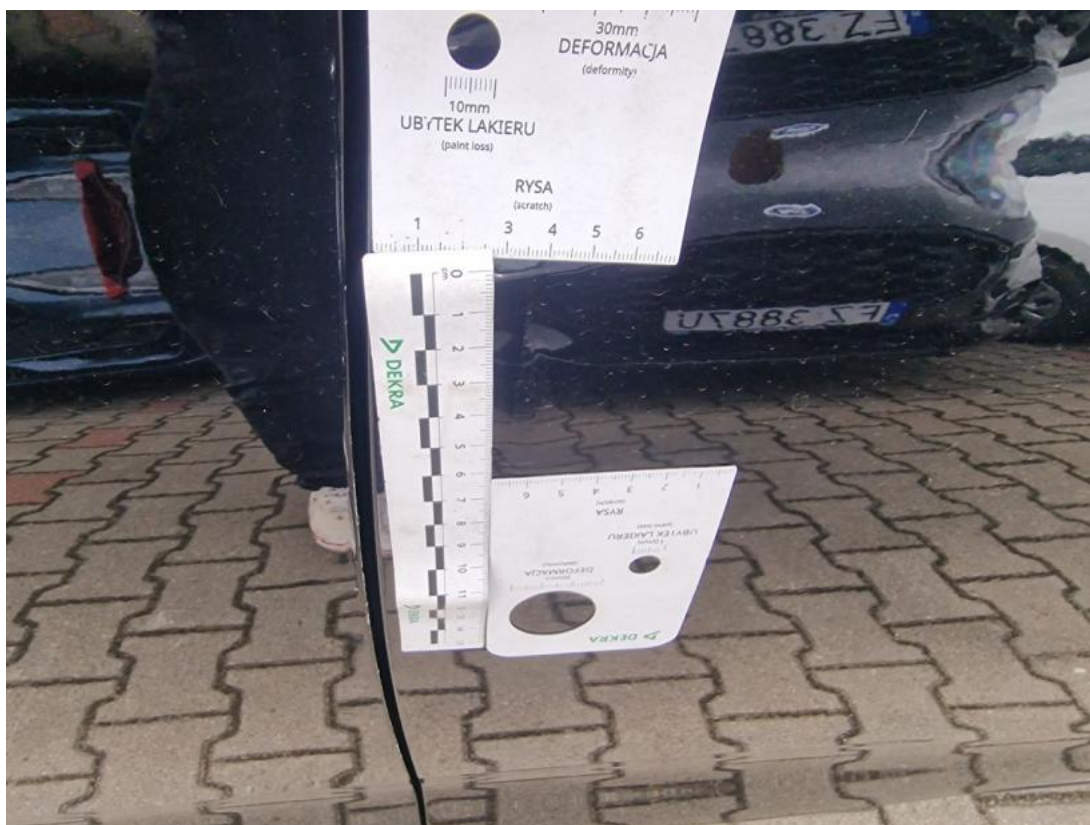
Fot. 71
Drzwi tylne L - Wgniecenie/odkształcenie 1
