Raport z oględzin pojazdu

Numer raportu	315492/6/26-14723	Data raportu	04-06-2026
Rzeczoznawcy	Leszek Bizański (WSP) Maciej Teodorczuk (WSP)	Data oględzin	25-05-2026
Nr zlecenia	PKOM(DZS)/GDA/44907/26/05/19	Miejsce oględzin	MASTER1 MYSŁOWICE, OBRZEŻNA P...

Numer identyfikacyjny (VIN)	W0VZM6EF6J1064881
Marka, model	OPEL Insignia B Grand Sport ...
Typ, wersja	Insignia 1.6 CDTI Enjoy S&S
Numer rejestracyjny	WD6747R
Silnik (rodz./poj./moc)	diesel/1598 ccm/100 kW
Stan licznika	199 883 km
Data 1. rej./rok prod.	18-01-2018/2017
Data nast. bad. techn.	16-03-2027
Nadwozie	hatchback 5/5
Lakier	szary/METALIK
Skrzynia biegów	manualna

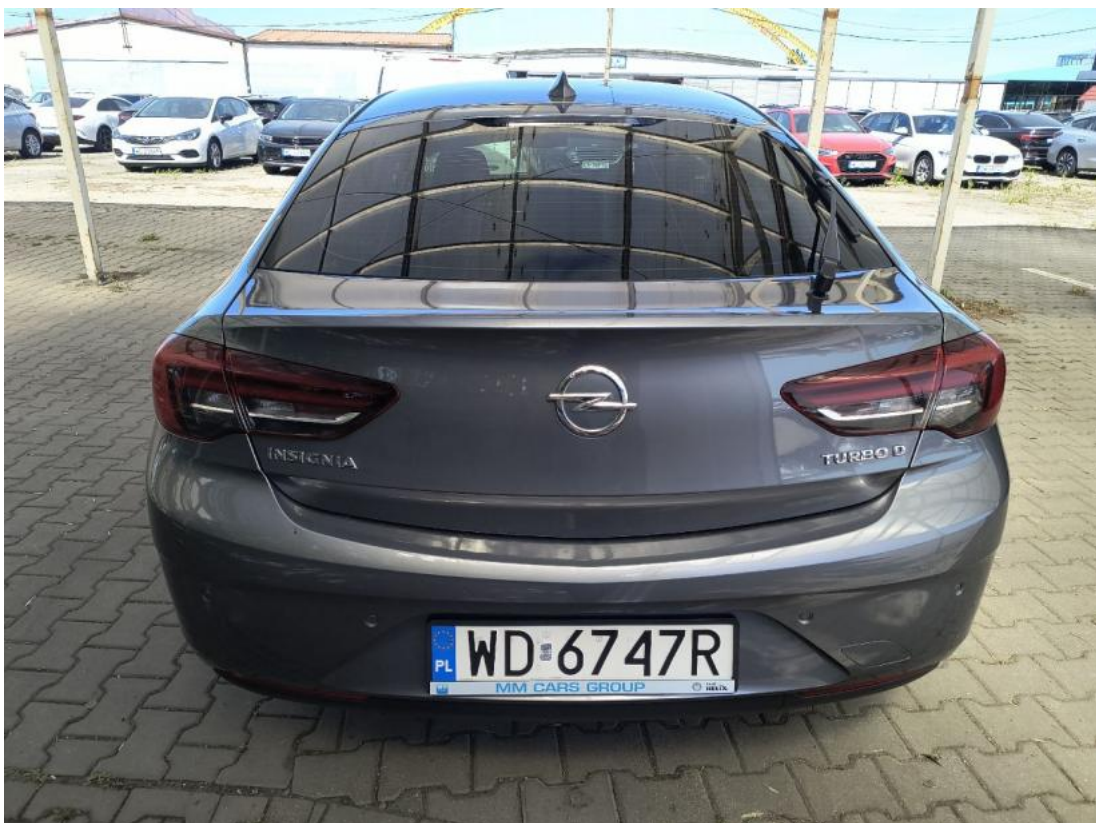
Fot. 8
Tyt

2	Dach	ostre, odpryski lakieru	NA	
3	Okładzina zderzaka tylnego	liczne, rysa/odprysk, punktowe, wgniecenie/odkształcenie	NA	
4	Pokrywa przednia	punktowe, , rysa/odprysk		
5	Drzwi przednie (nieuzbrojone) L	punktowe, , rysa/odprysk		
6	Oślona lusterka zewnętrznego R	punktowe, , rysa/odprysk		
7	Drzwi tylne (nieuzbrojone) L	punktowe, , wgniecenie/odkształcenie, punktowe, , rysa/odprysk		
8	Próg R	punktowe, , rysa/odprysk		
9	Pokrywa tylna	punktowe, , rysa/odprysk		
10	Tapicerka drzwi, przód R	punktowe, , rysa/odprysk		
11	Tapicerka siedziska 2.rząd	punktowe, , rysa/odprysk

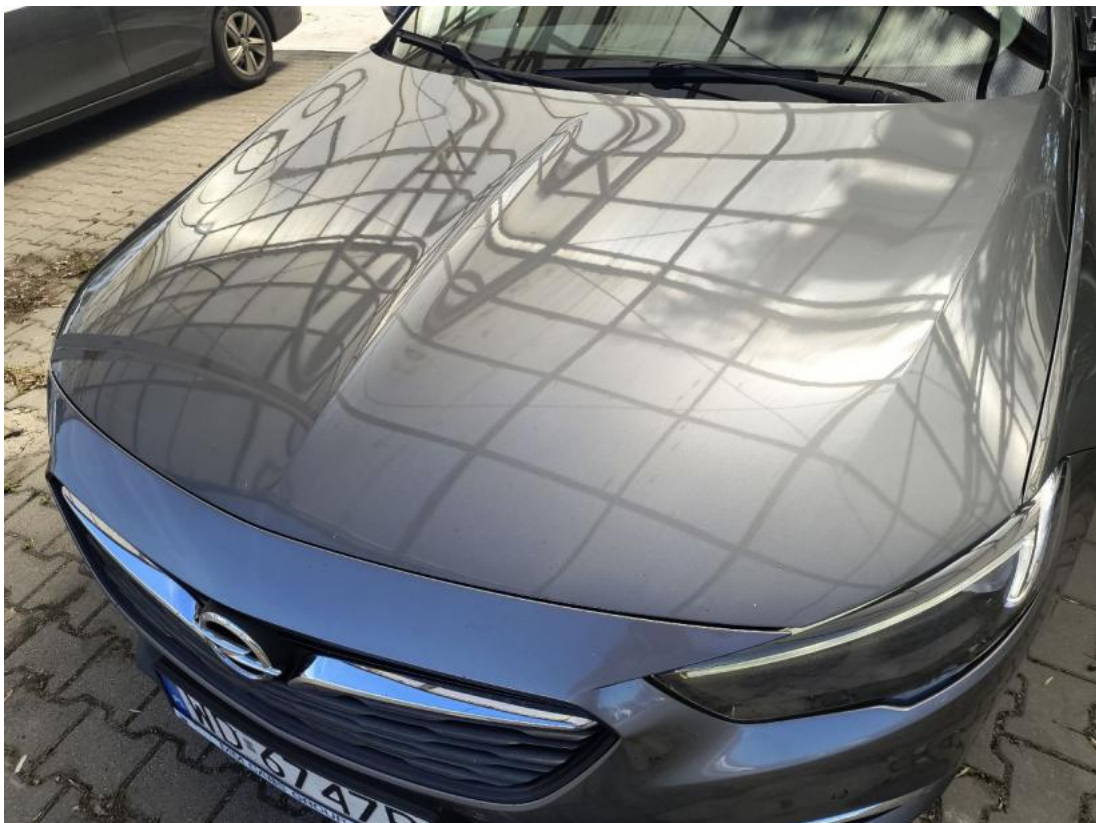
Fot. 40

Pokrywa komory silnika - zdjęcie poglądowe 1
