## Raport z oględzin pojazdu

| Numer raportu | 219614/6/26-11401 | Data raportu | 24-06-2026 |

| Marka, model | INFINITI Q60 16-20 |
| Numer rejestracyjny | WD2631S |

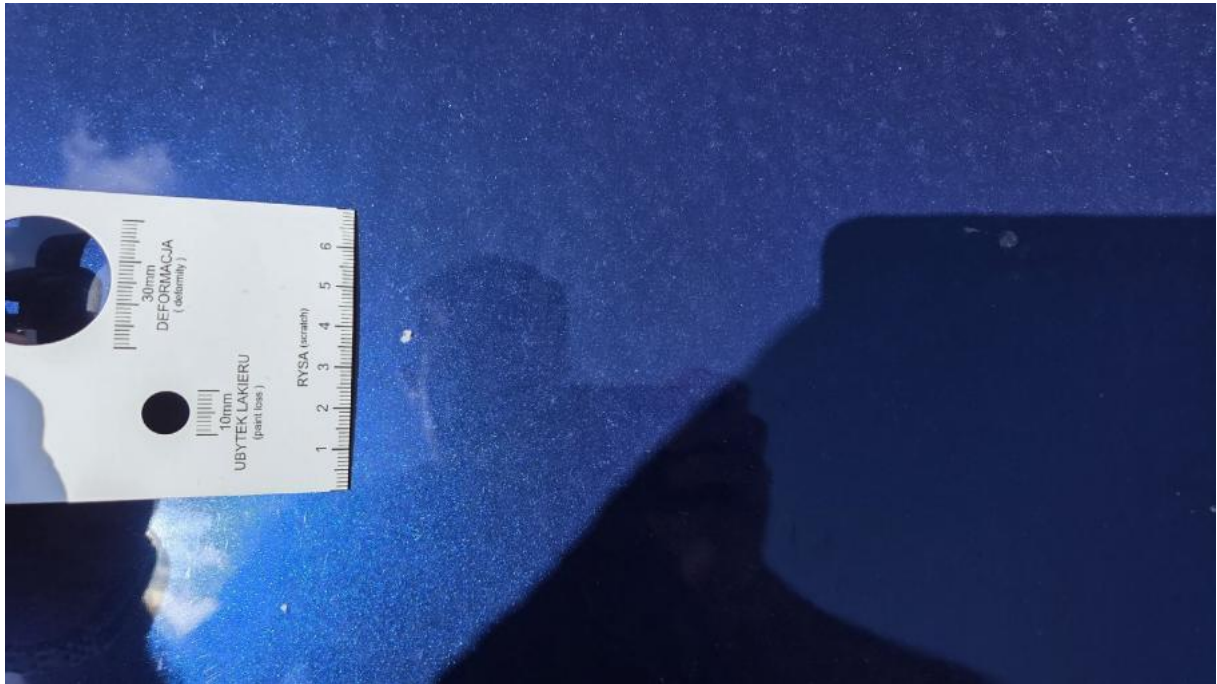
**Fot. 41**

| Poz. | Nazwa pozycji | Opis uszkodzeń | Kwalifik. | Naprawa [rbg] |
|---|---|---|---|---|
| 10 | Pokrywa przednia | rysa/odprysk | | |

Pokrywa komory silnika - zdjęcie poglądowe 1

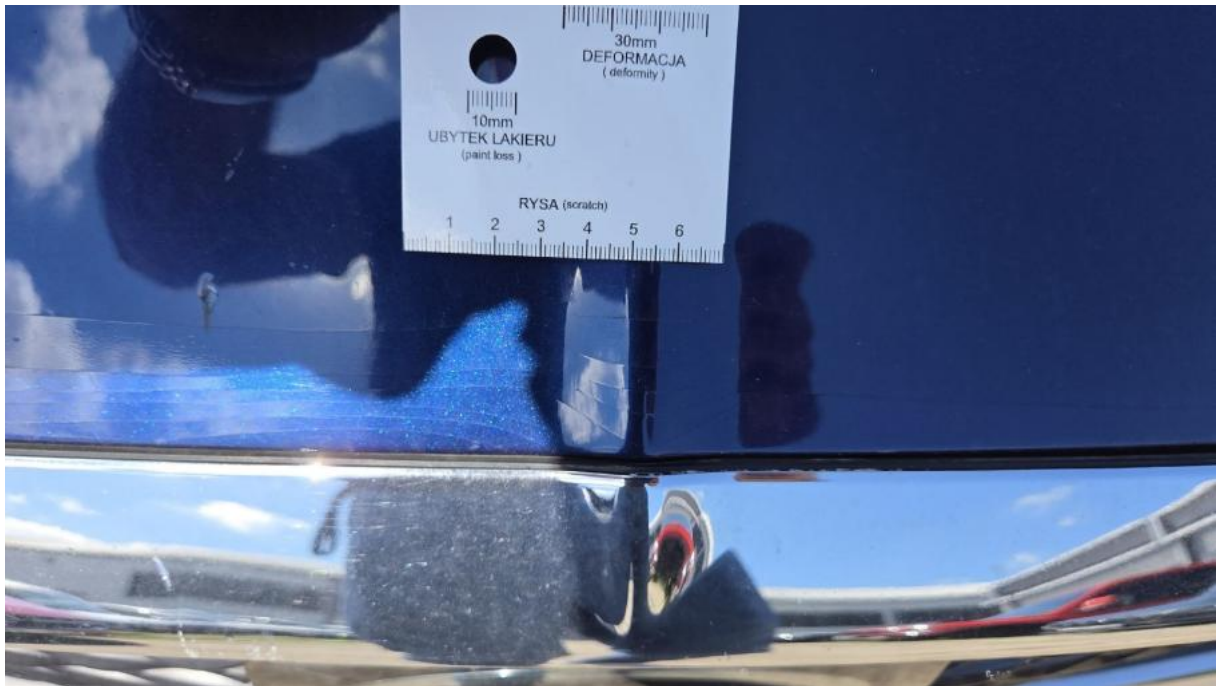
**Fot. 45**

| Poz. | Nazwa pozycji | Opis uszkodzeń | Kwalifik. | Naprawa [rbg] |
|---|---|---|---|---|
| 4 | Zderzak przód | rysa/odprysk, pęknięcia powłoki lakierowej, wgniecenie/odkształcenie | NA | 1.2 |

Zderzak - zdjęcie poglądowe 1

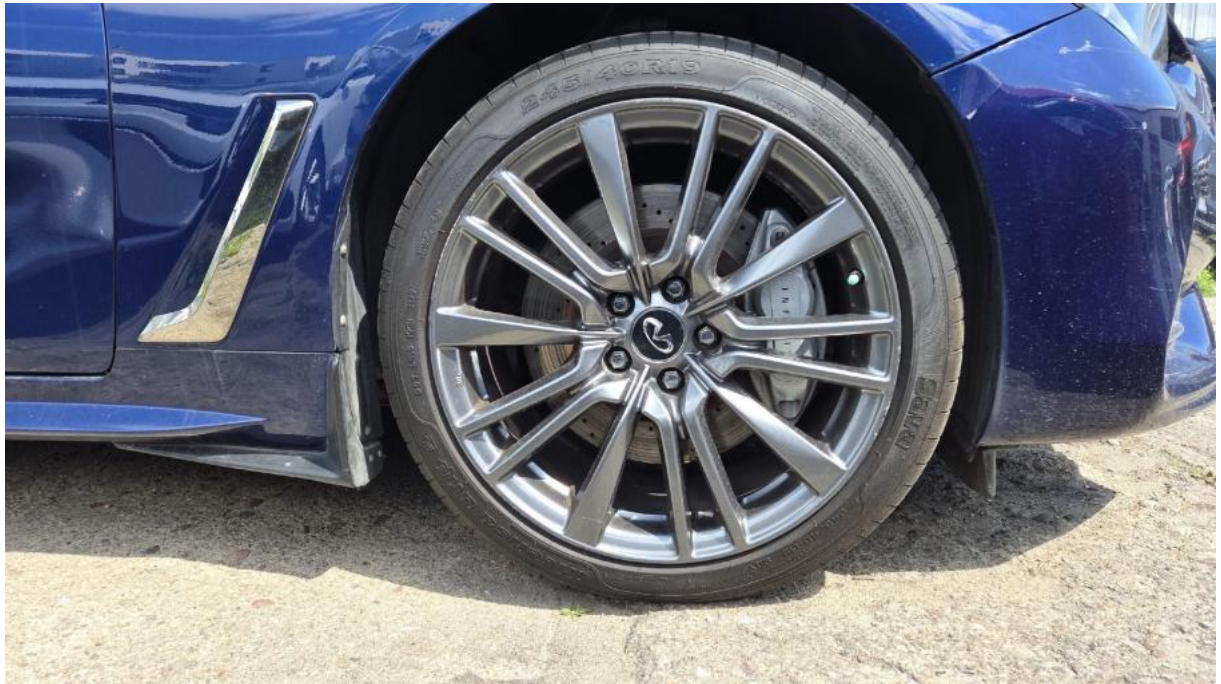
**Fot. 53**

| Poz. | Nazwa pozycji | Opis uszkodzeń | Kwalifik. | Naprawa [rbg] |
|---|---|---|---|---|
| 9 | Felga przód R | rysa/odprysk, ubytki materiału | NA | 2 |

Felga aluminiowa przednia P - zdjęcie poglądowe 1

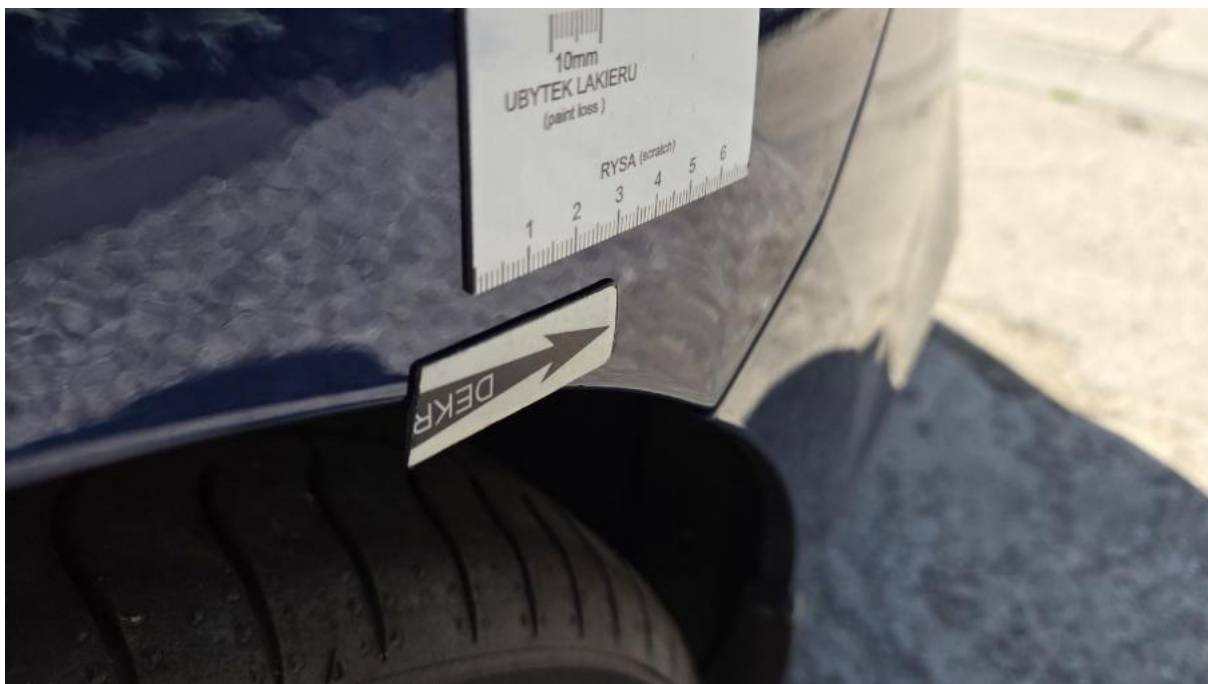
**Fot. 62**

Łotnik tylny L / Ściana boczna L - Wgniecenie/odkształcenie 1

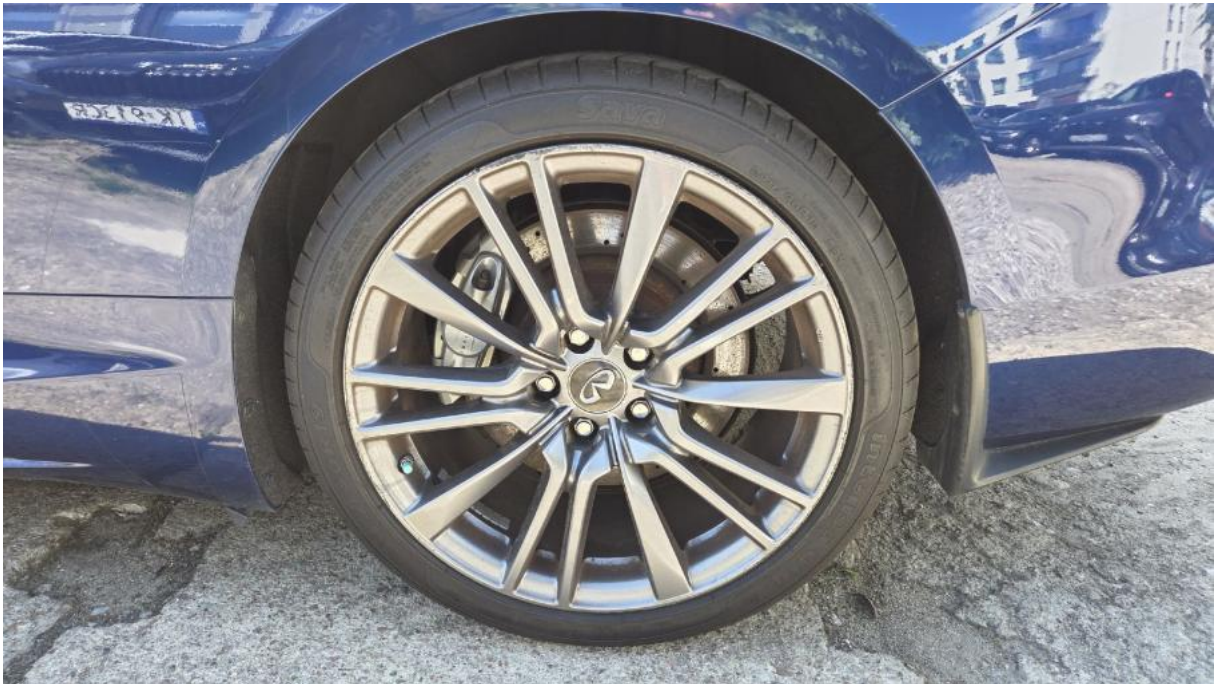
**Fot. 63**

| Poz. | Nazwa pozycji | Opis uszkodzeń | Kwalifik. | Naprawa [rbg] |
|---|---|---|---|---|
| 8 | Felga tył L | rysa/odprysk, ubytki materiału | NA | 2 |

Felga aluminiowa tylna L - zdjęcie poglądowe 1

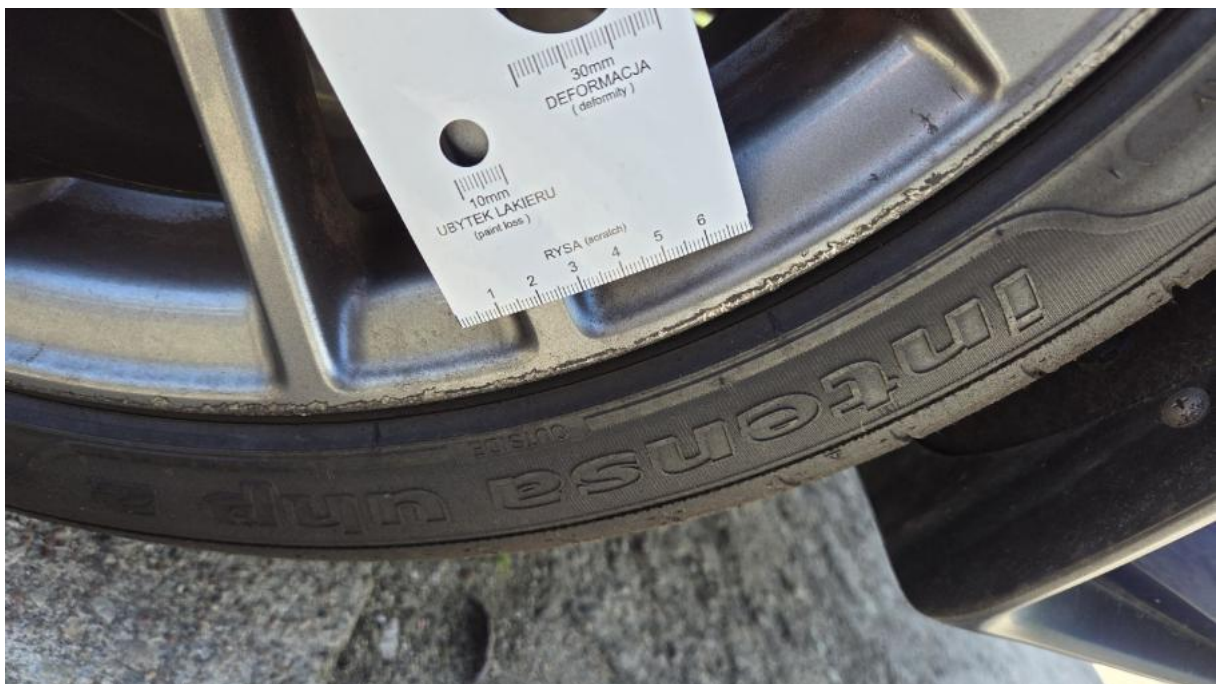
**Fot. 64**

Felga aluminiowa tylna L - zdjęcie poglądowe 2

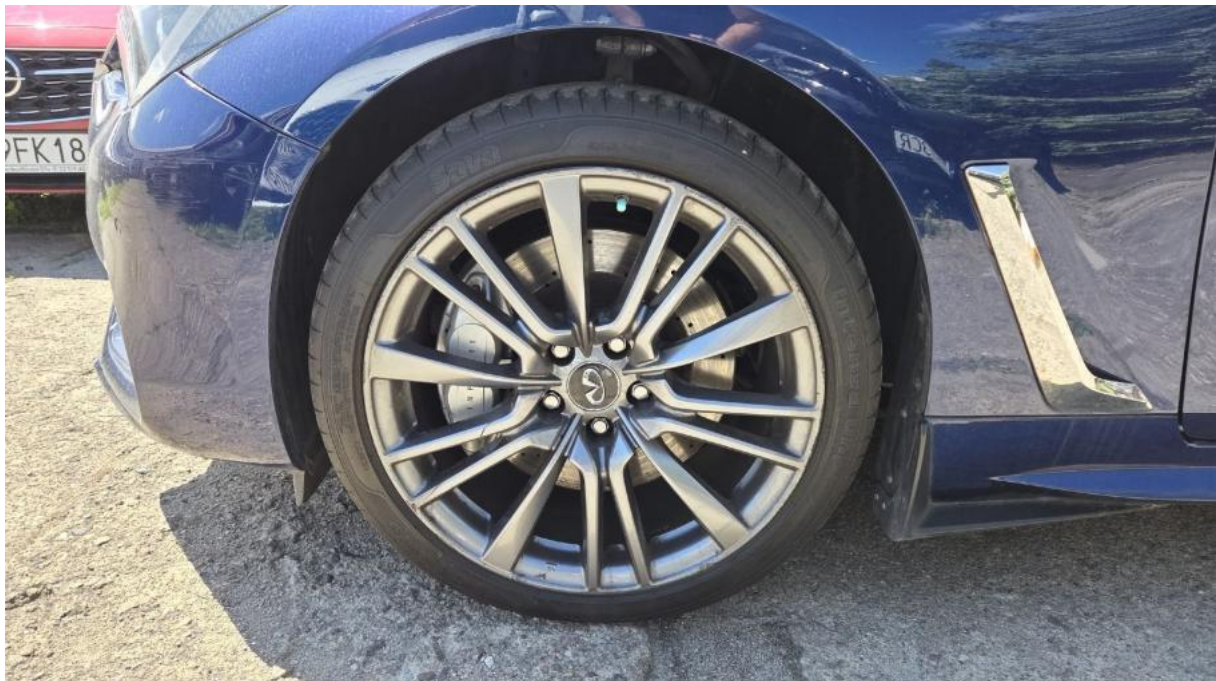
**Fot. 74**

| Poz. | Nazwa pozycji | Opis uszkodzeń | Kwalifik. | Naprawa [rbg] |
|---|---|---|---|---|
| 7 | Felga przód L | rysa/odprysk, ubytki materiału | NA | 2 |

Felga Aluminiowa przednia L - zdjęcie poglądowe 1

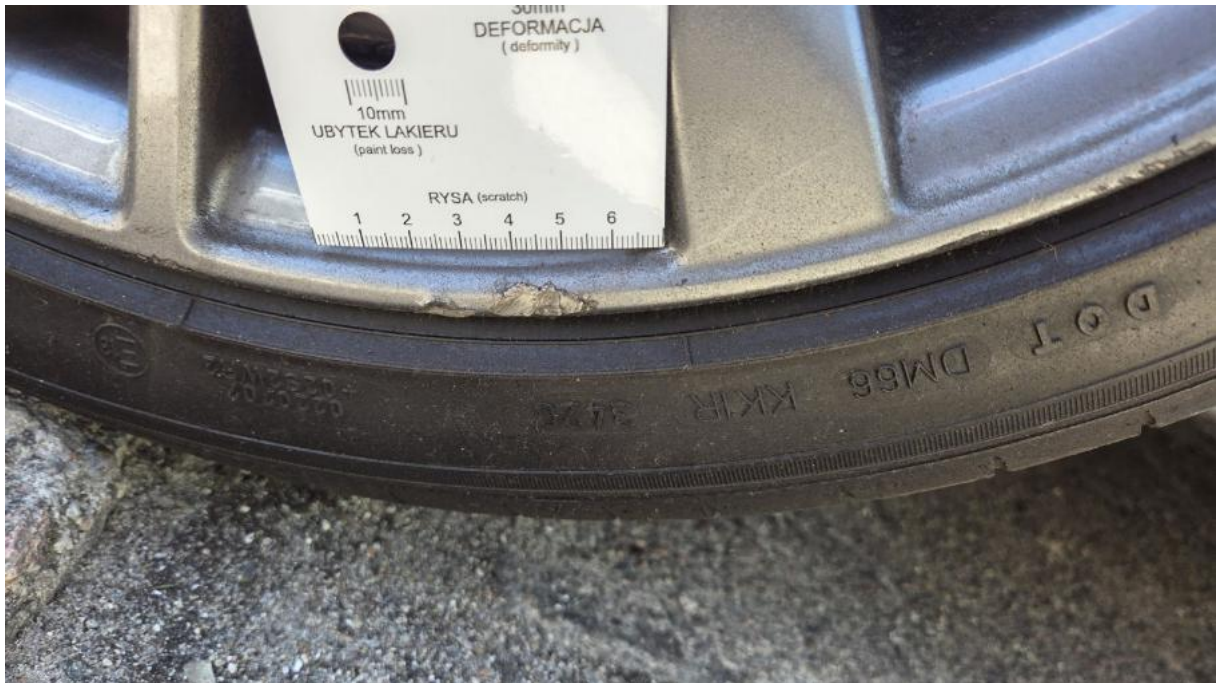
**Fot. 75**

Felga Aluminiowa przednia L - zdjęcie poglądowe 2
