Raport z oględzin pojazdu

Numer raportu	219701/6/26-11401	Data raportu	30-06-2026
Rzeczoznawcy	Arthur Rusik mgr inż. Przemysław Ostap	Data oględzin	23-06-2026
Nr zlecenia	PKOM(DZS)/GDA/56191/26/06/18	Miejsce oględzin	MDM AUTO (MAKURAT), ZAWODNIKÓ...

Numer identyfikacyjny (VIN)	TMBJG7NX4MY162882
Marka, model	SKODA Octavia IV Kombi 20-24
Typ, wersja	Octavia 2.0 TDI Ambition
Numer rejestracyjny	CB860MM
Silnik (rodz./poj./moc)	diesel/1968 ccm/85 kW
Stan licznika	242 422 km
Data 1. rej./rok prod.	27-05-2021/2021
Data nast. bad. techn.	21-05-2027
Nadwozie	KOM 5/5
Lakier	srebrny/METALIK
Skrzynia biegów	manualna

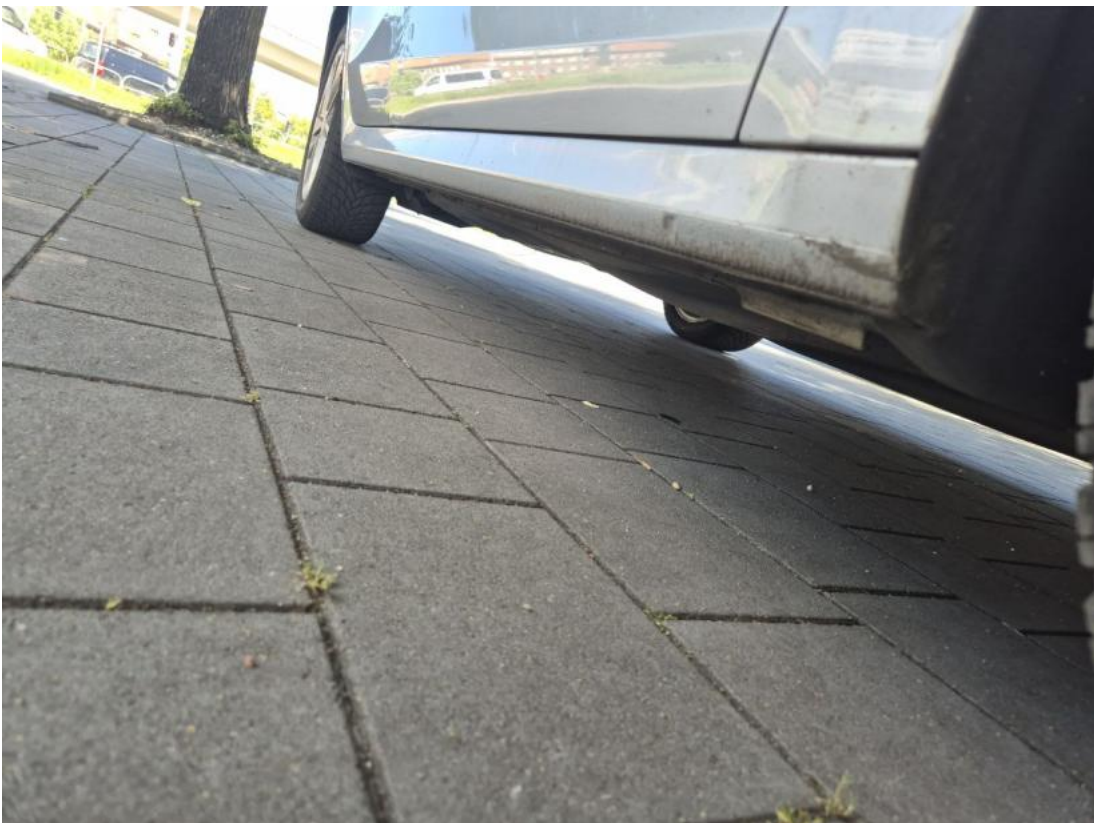
Fot. 4
Próg prawy (widok od przodu)

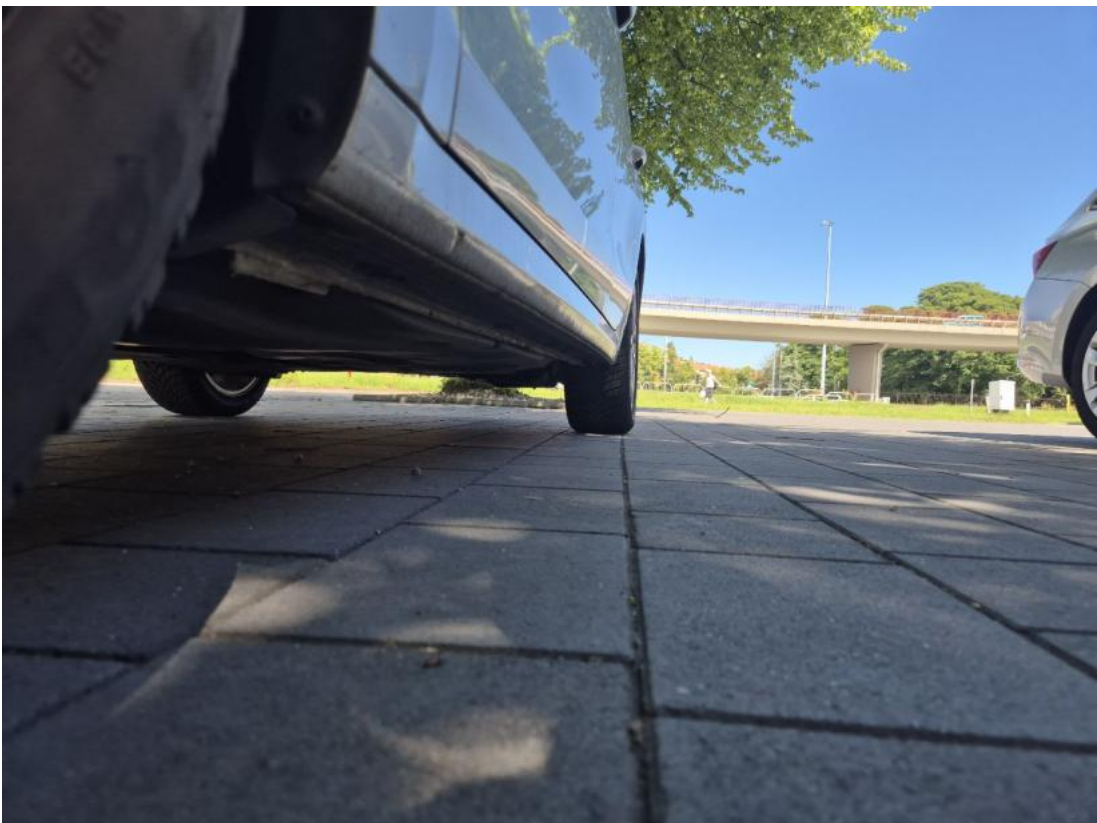
Poz.	Nazwa pozycji	Opis uszkodzeń	Kwalifik.	Naprawa [rbg]
1	Nakładka ramienia wycieraczki	brak	WY	0.1
2	Pokrywa przednia	wgniecenie/odkształcenie	NA	1.5
3	Dach	rysa/odprysk, ślady korozji, wgniecenie/odkształcenie	NA	0.3
4	Próg L	wgniecenie/odkształcenie	NA	1
5	Okładzina zderzaka tylnego	rysa/odprysk	NA	0.8
6	Błotnik tylny R	wgniecenie/odkształcenie	NA	1
7	Błotnik przedni L	rysa/odprysk		
8	Błotnik tylny L	wgniecenie/odkształcenie

Fot. 12
Próg lewy (widok od przodu)

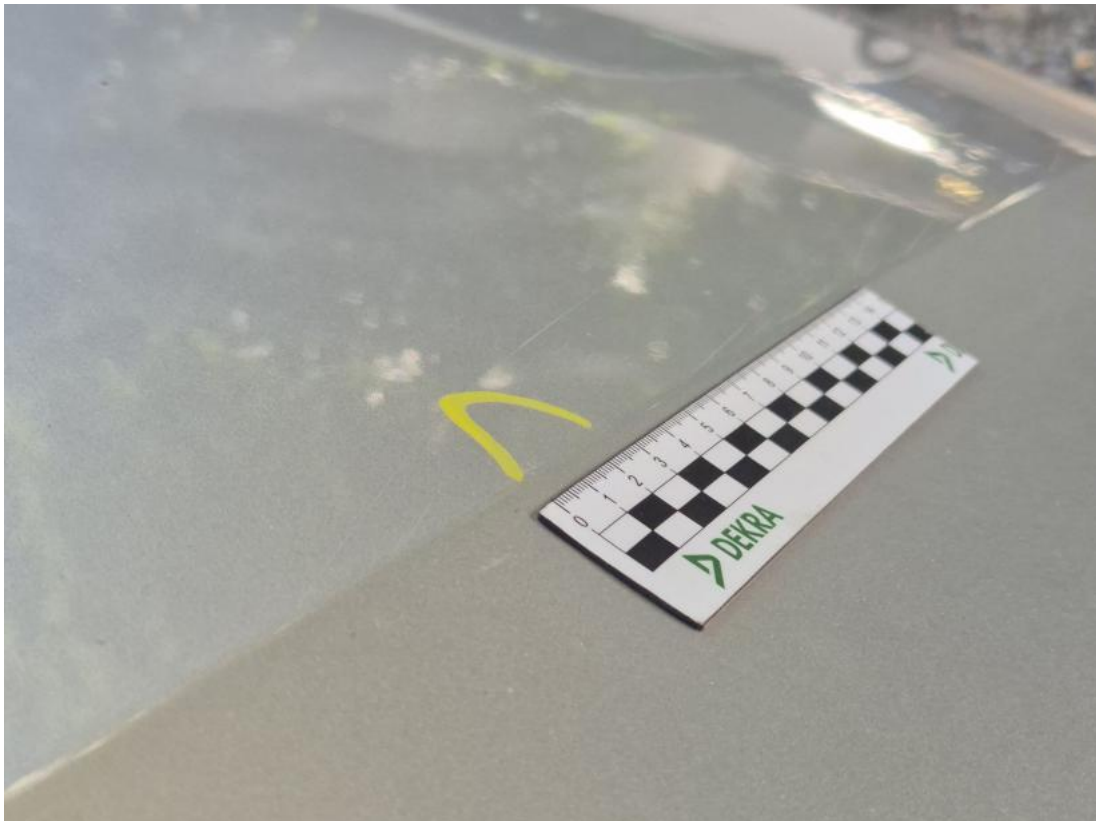
Poz.	Nazwa części	Przedział grubości powłoki lakierowej [µm]
1	Pokrywa komory silnika	200 - 300

Fot. 37
Pokrywa komory silnika - zdjęcie poglądowe 2
