## Raport z oględzin pojazdu

Numer raportu	219558/6/26-11401	Data raportu	19-06-2026
Rzeczoznawcy	Leszek Bizański (WSP) mgr inż. Przemysław Ostap	Data oględzin	16-06-2026
Nr zlecenia	PKOM(DZS)/GDA/52922/26/06/09Miejsce oględzin	MASTER1 MYSŁOWICE, OBRZEŻNA P...

Numer identyfikacyjny (VIN)	<b>WF0WXXTACWHB22063</b>
Marka, model	FORD Transit Courier 1.5 TDC...
Typ, wersja	Transit Courier 1.5 TDCi Trend
Numer rejestracyjny	SK741XU
Silnik (rodz./poj./moc)	diesel/1498 ccm/70 kW
Stan licznika	224 690 km
Data 1. rej./rok prod.	23-06-2017/2017
Data nast. bad. techn.	23-02-2027
Nadwozie	FUR 4/2
Lakier	biały/UNI
Skrzynia biegów	manualna

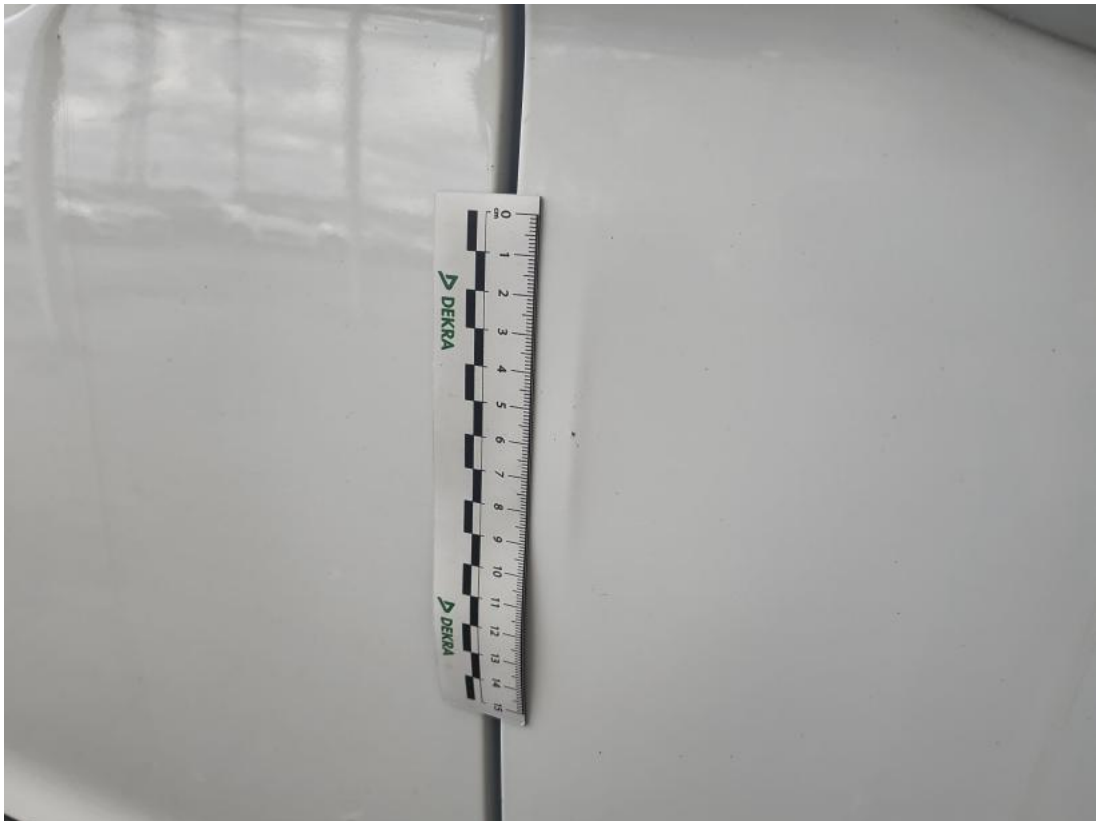
**Fot. 49**  
Drzwi przednie P - Wgniecenie/odkształcenie 1

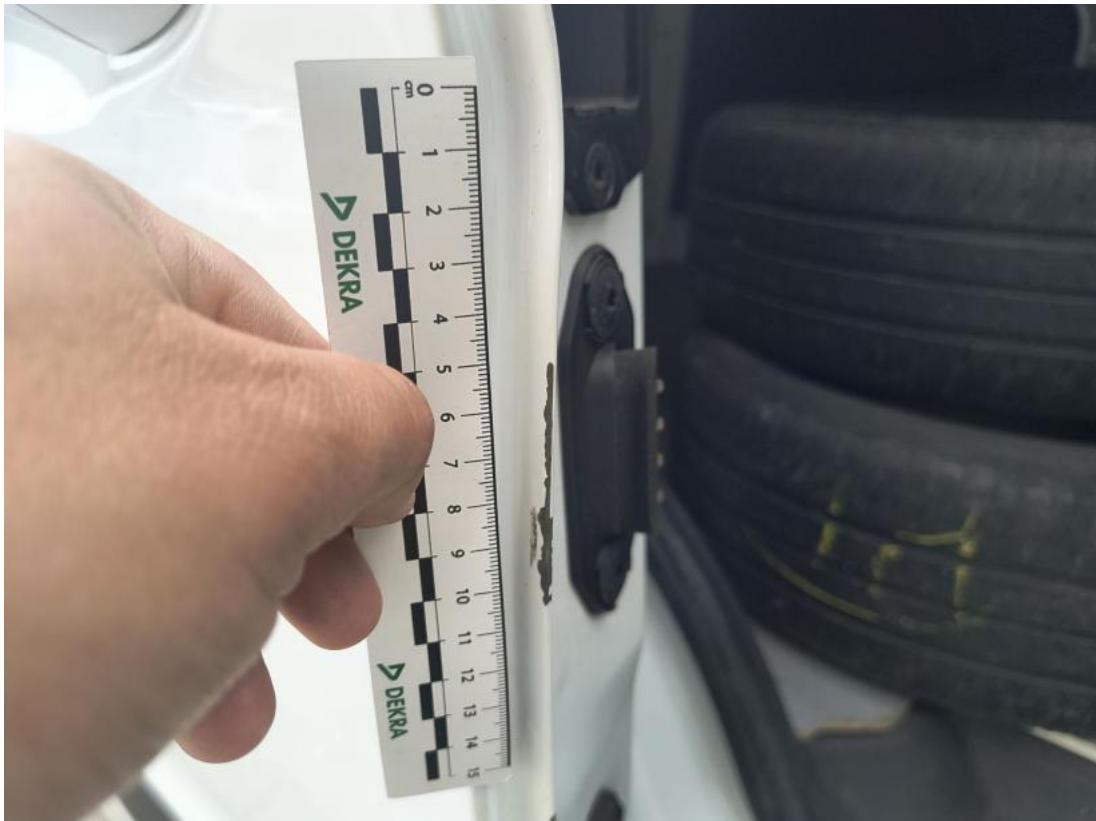
**Fot. 51**  
Drzwi tylne P - Rysa/odprysk 1

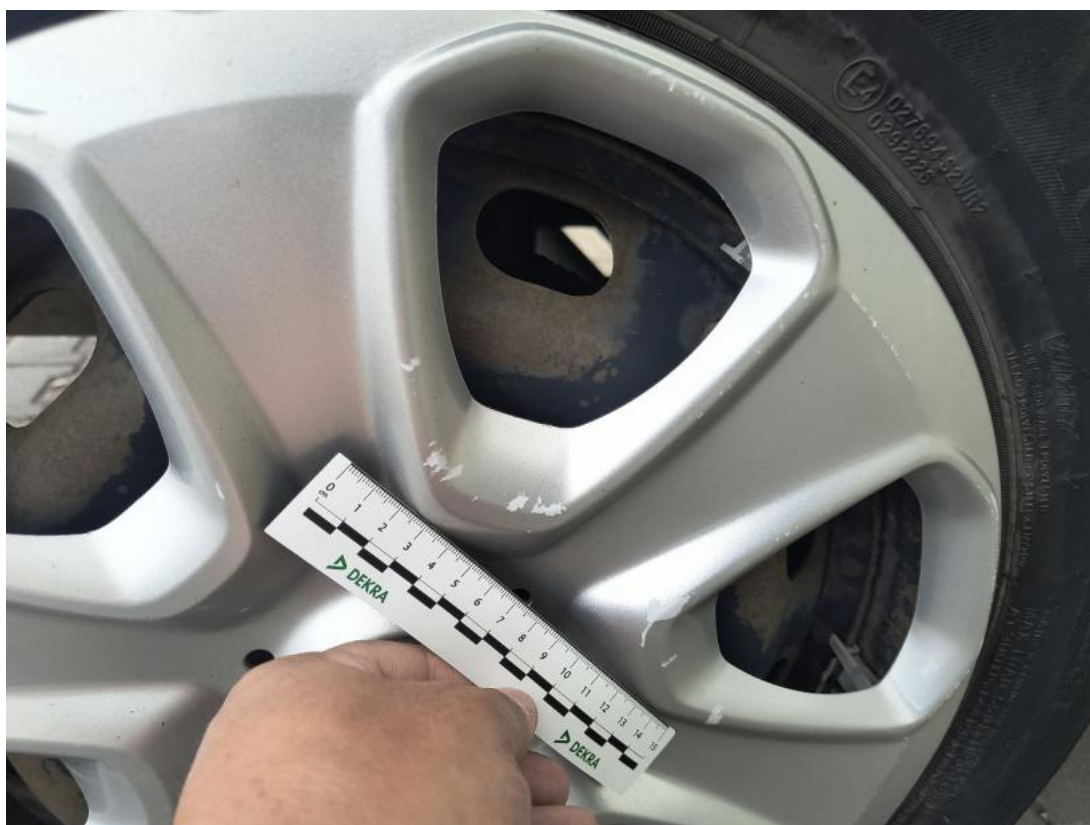
**Fot. 63**  
Kołpak tylny P - Rysa/odprysk 2

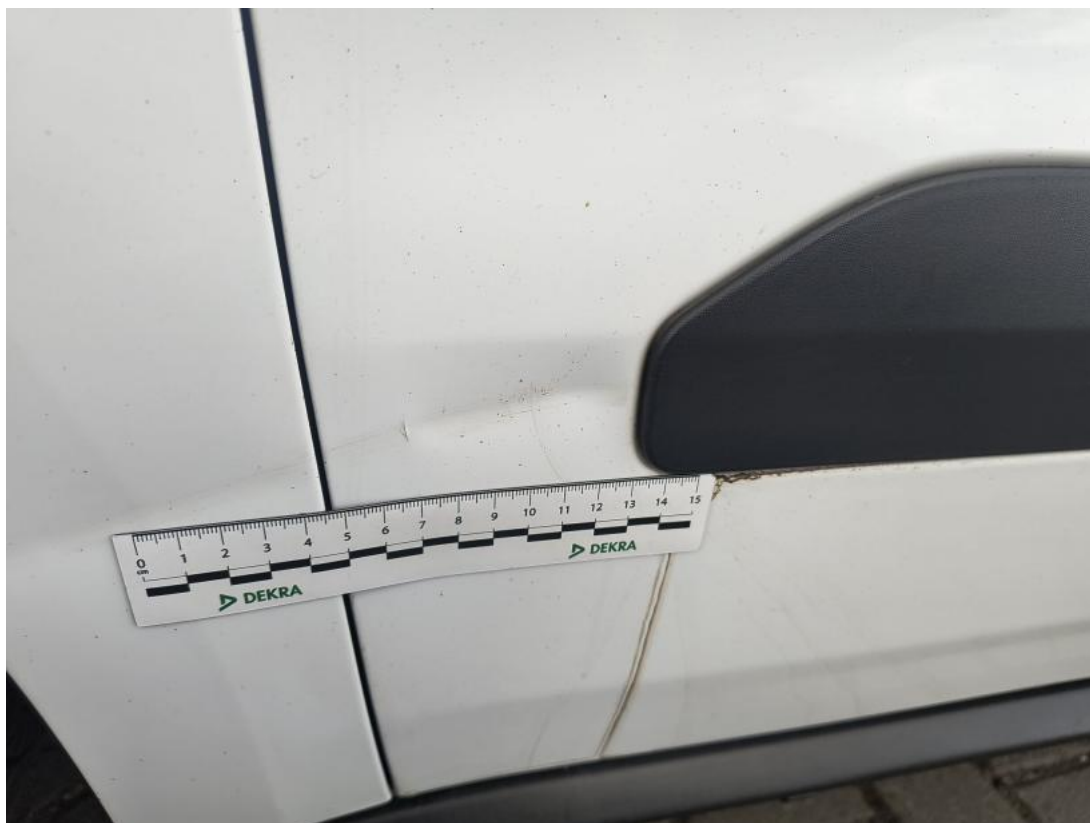
**Fot. 81**  
Drzwi przed L - Wgniecenie/odkształcenie 1
