Raport z oględzin pojazdu

Numer raportu	219737/7/26-11401	Data raportu	01-07-2026
Rzeczoznawcy	inż. Kamil Zaręba (WSP) mgr inż. Przemysław Ostap	Data oględzin	26-06-2026
Nr zlecenia	PKOM(DZS)/GDA/57043/26/06/22	Miejsce oględzin	MASTER1 POZNAŃ/KOMORNIKI, PLAT...

Numer identyfikacyjny (VIN)	TMBEP6NJ9KZ091452
Marka, model	SKODA Fabia III Hatchback 18...
Typ, wersja	Fabia 1.0 TSI Ambition
Numer rejestracyjny	GD2J822
Silnik (rodz./poj./moc)	benz./999 ccm/70 kW
Stan licznika	213 497 km
Data 1. rej./rok prod.	22-02-2019/2019
Data nast. bad. techn.	23-01-2027
Nadwozie	hatchback 5/5
Lakier	srebrny/METALIK
Skrzynia biegów	manualna

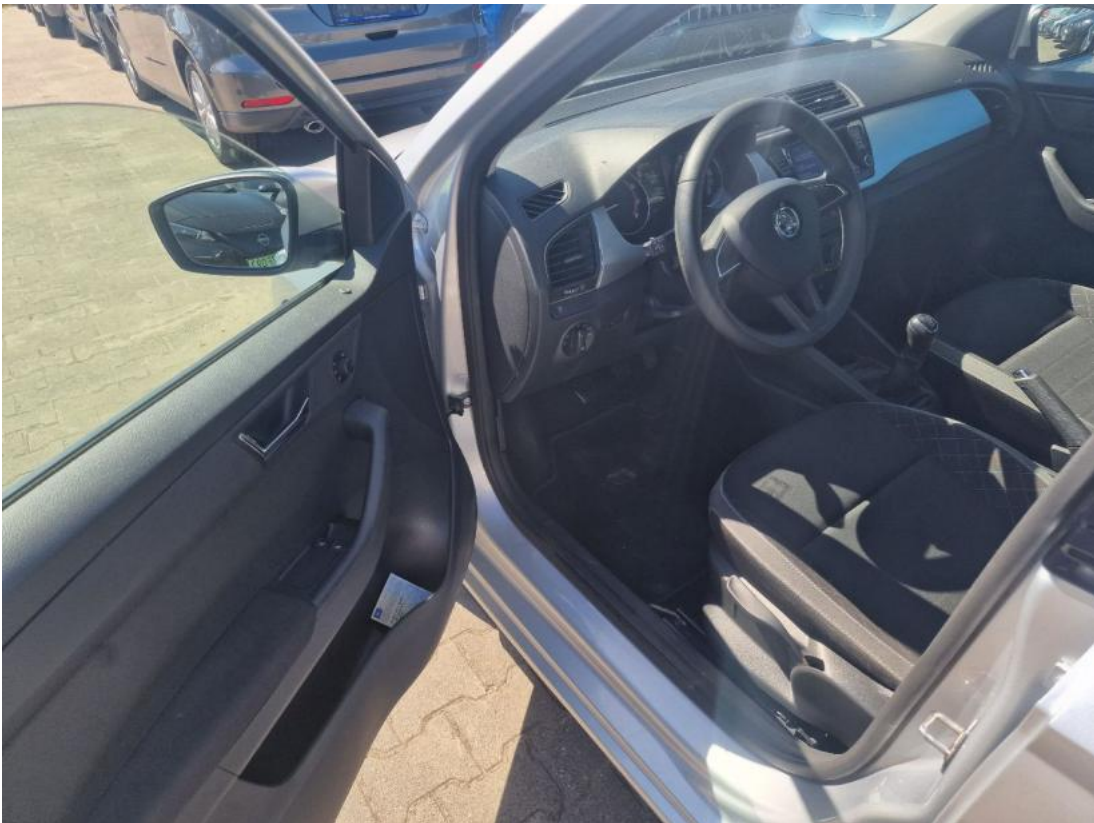
Fot. 17

Uszczelka drzwi przednich L - Pęknięcie/rozerwanie 1

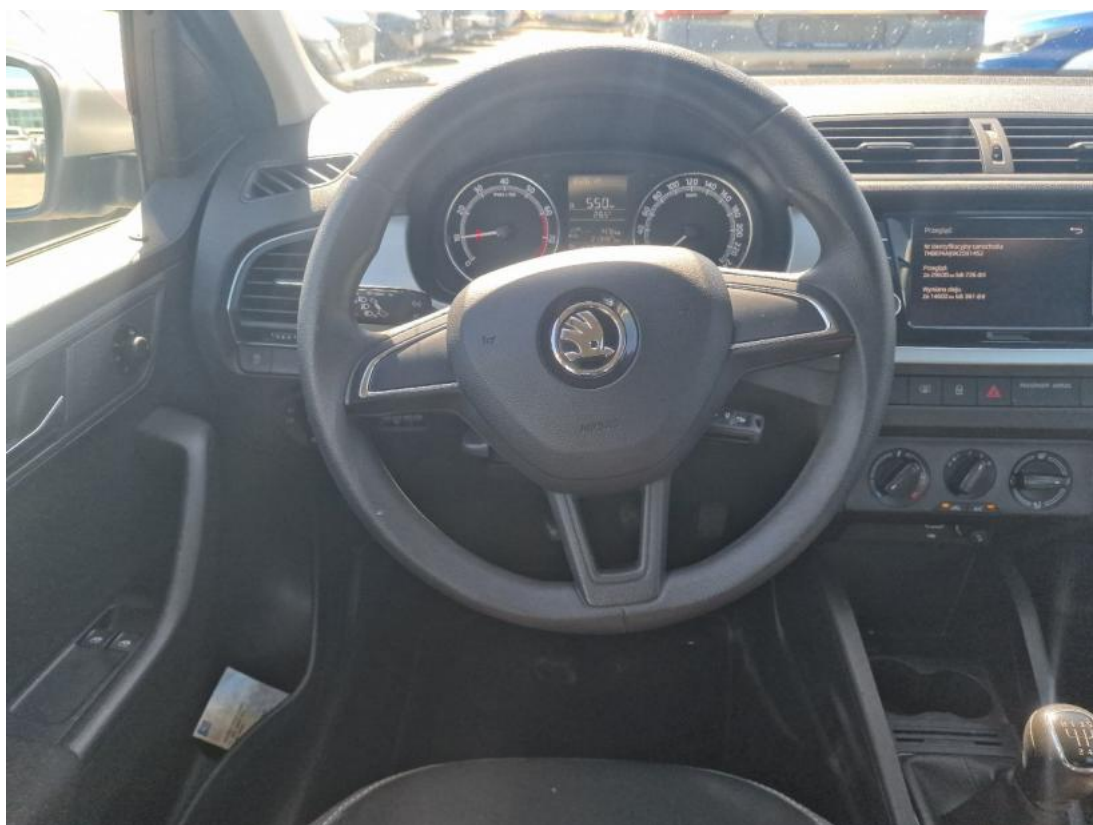
Fot. 22
Kierownica (na wprost)

Poz.	Nazwa pozycji	Opis uszkodzeń	Kwalifik.	Naprawa [rbg]
1	Szyba przednia barwiona	zarysowanie, pęknięcie	WY	2.3
2	Kpl.montażowy/naprawczy-kpl.do klejenia		WY	
3	Uszczelka drzwi wewnętrz. L	rozerwanie	WY	
4	Próg L	rysa/odprysk		
5	Kierownica przystosowana do Airbag	zarysowanie		
6	Tarcza koła aluminiowa przód L	rysa/odprysk		
7	Tarcza koła aluminiowa przód R	rysa/odprysk
