## Raport z oględzin pojazdu

| Numer raportu | 219724/7/26-11401 | Data raportu | 01-07-2026 |

| Marka, model | OPEL Insignia B Sports Tourer... |
| Numer rejestracyjny | WD7559R |

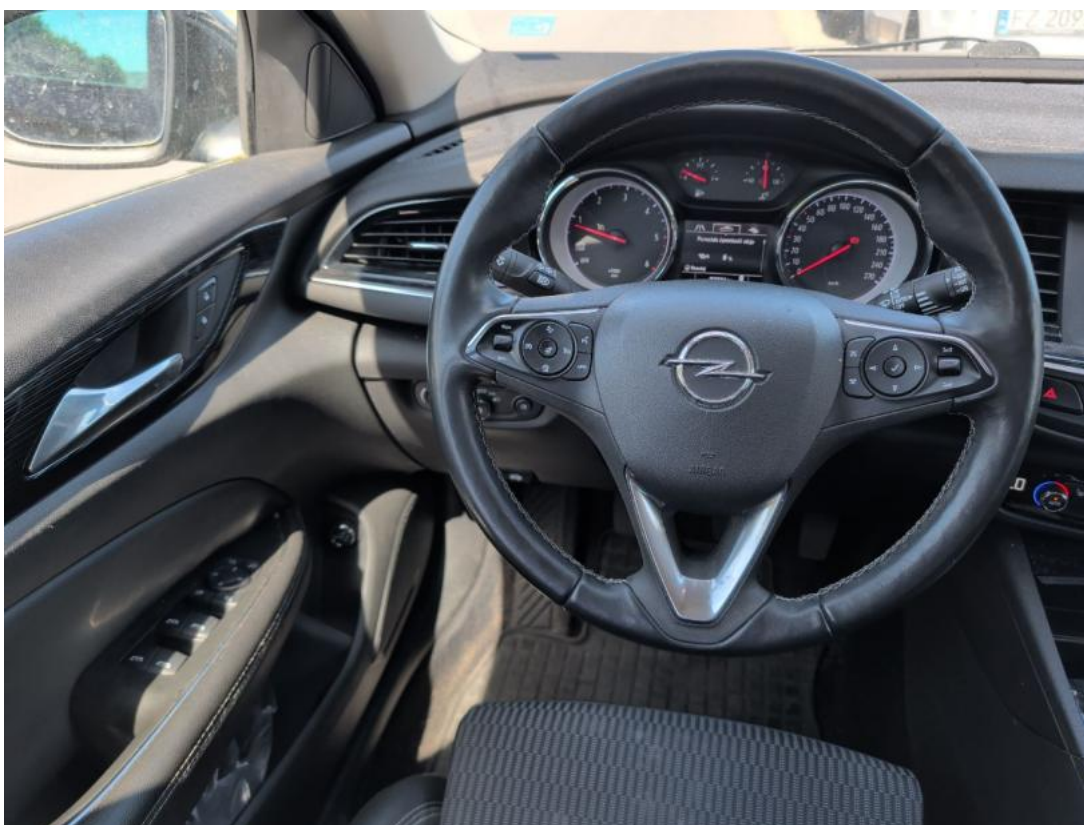
**Fot. 22**

| Poz. | Nazwa pozycji | Opis uszkodzeń | Kwalifik. | Naprawa [rbg] |
|---|---|---|---|---|
| 6 | Kierownica skórzana z Airbag | ubytki materiału | | |

Kierownica (na wprost)

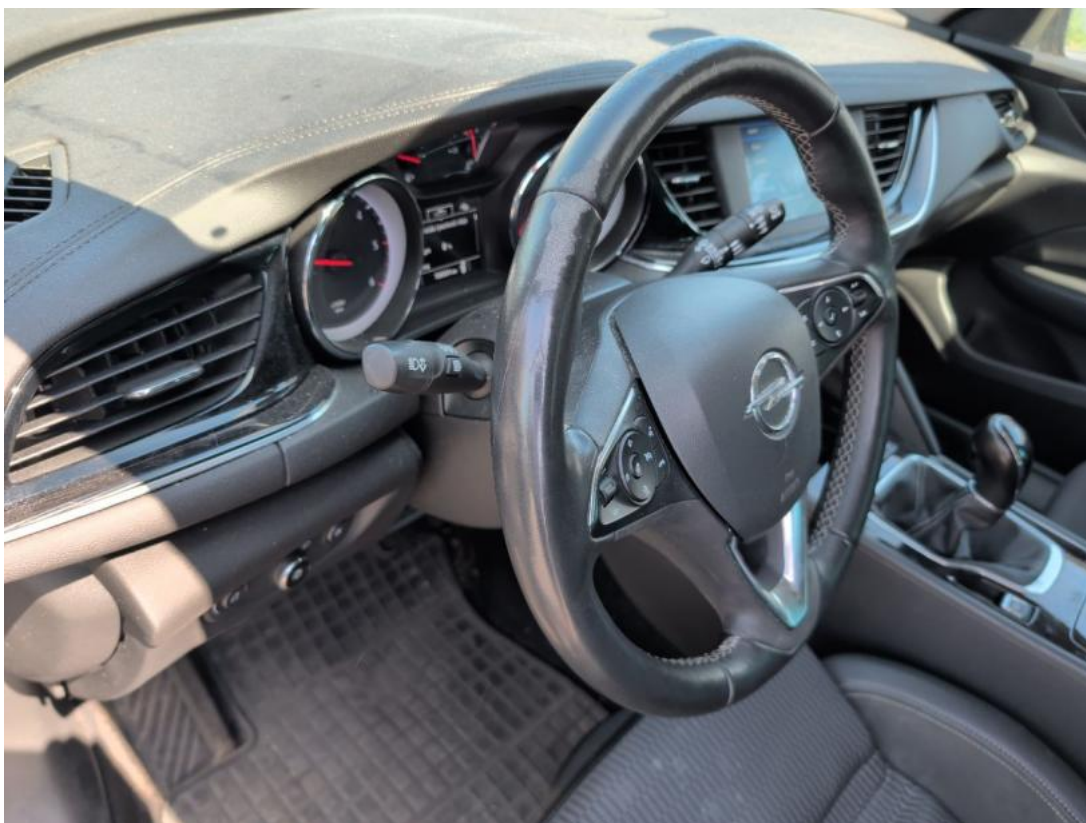
**Fot. 23**

Kierownica z lewej strony

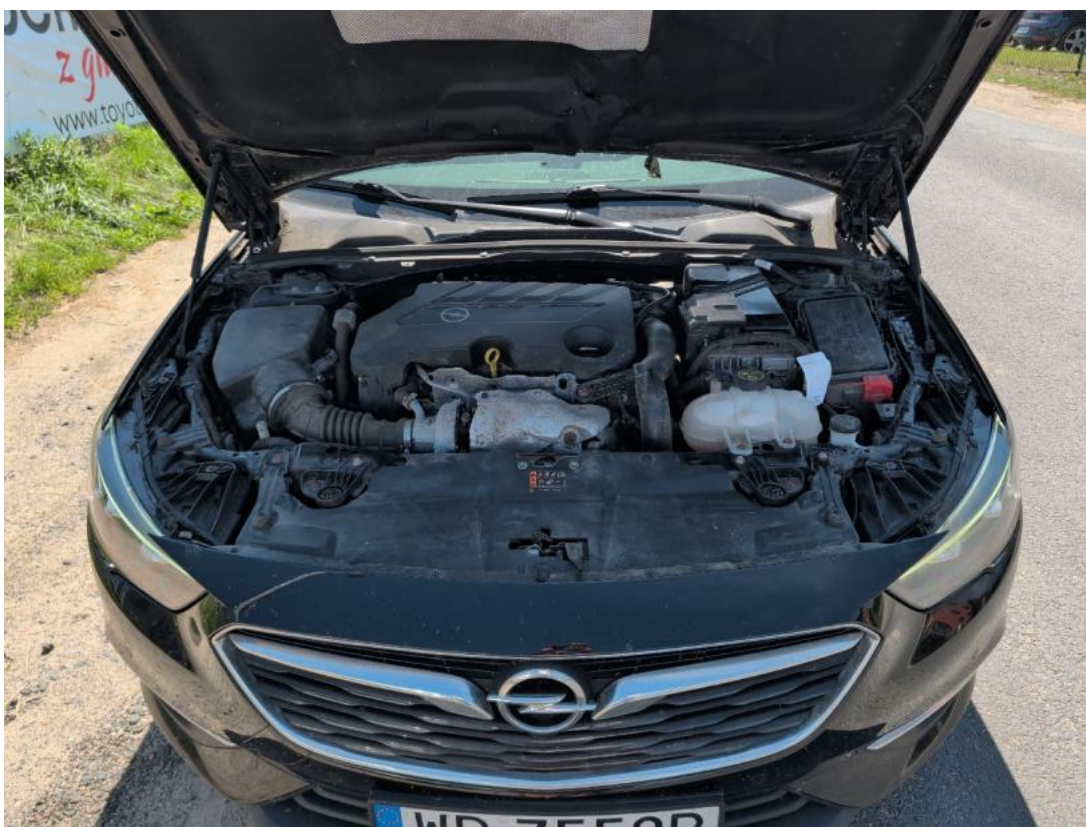
**Fot. 24**

| Poz. | Nazwa pozycji | Opis uszkodzeń | Kwalifik. | Naprawa [rbg] |
|---|---|---|---|---|
| 1 | Wykładzina tłumiąca pokrywy przedniej | rozerwanie | WY | 0,2 |
| 3 | Pokrywa przednia | rysa/odprysk, wgniecenie/odkształcenie, pęknięcia powłoki lakierowej | NA | 1 |

Komora silnika
