## Raport z oględzin pojazdu

| Numer raportu | 219623/6/26-11401 | Data raportu | 25-06-2026 |

| Numer identyfikacyjny (VIN) | U5YH2515ANL158587 |
| Marka, model | KIA Ceed Hatchback 21- |

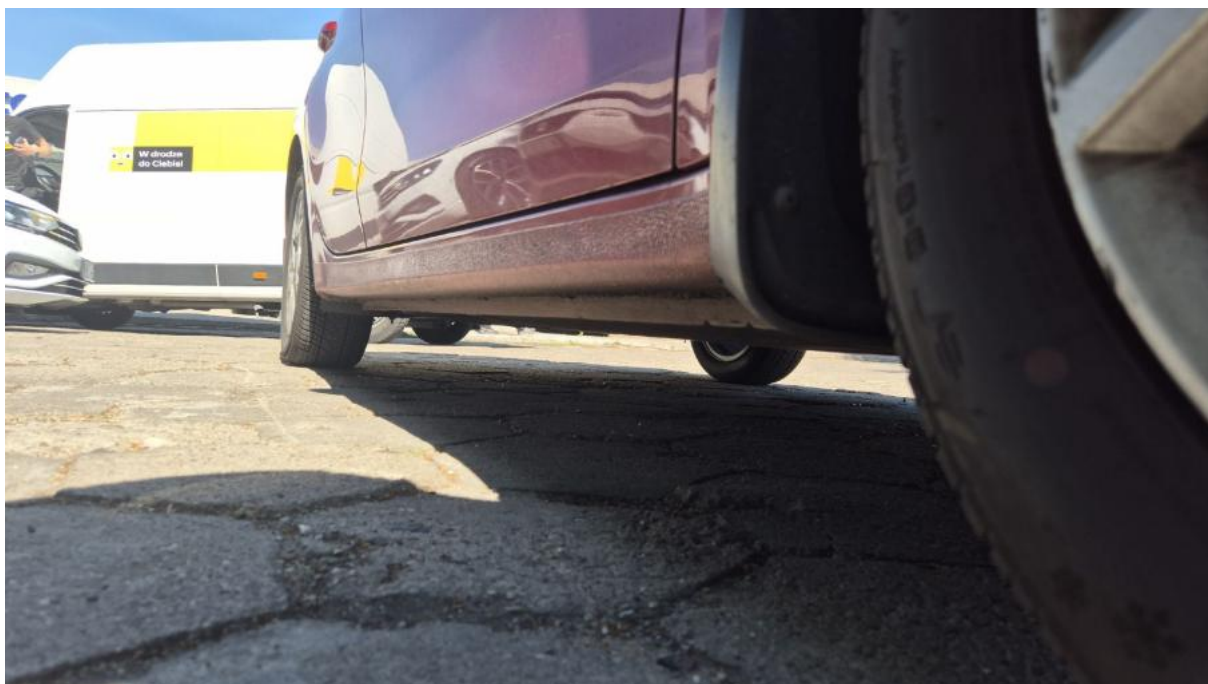
**Fot. 4**

Próg prawy (widok od przodu)

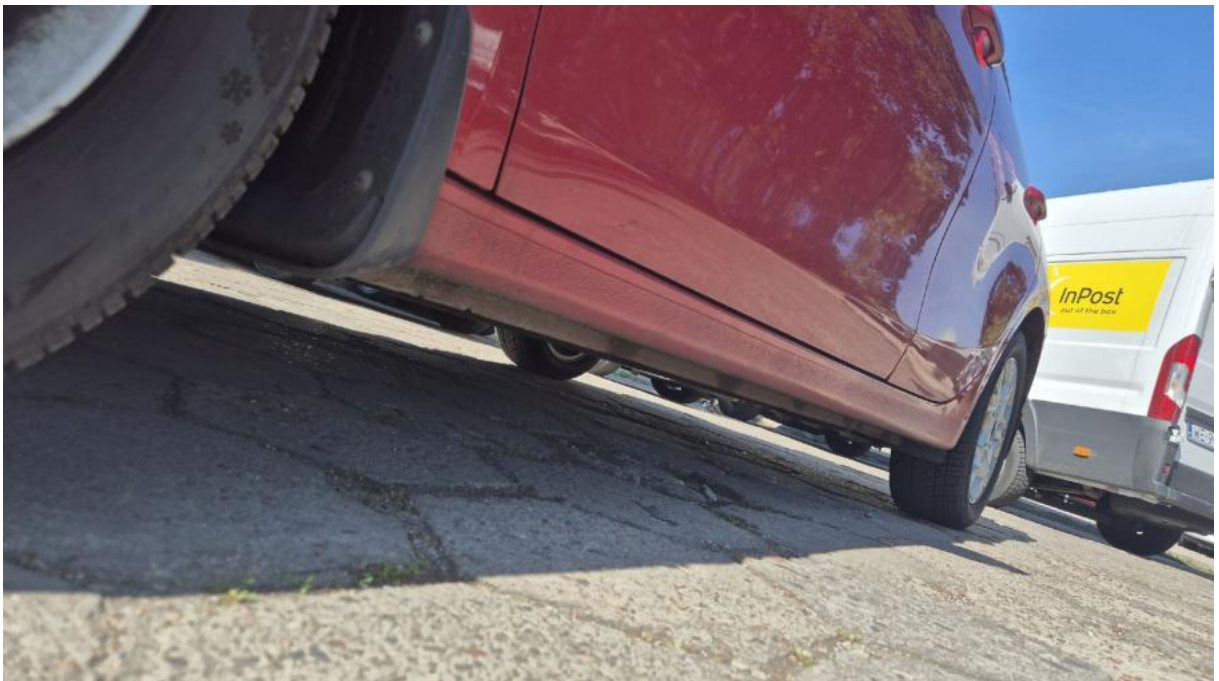
**Fot. 12**

Próg lewy (widok od przodu)

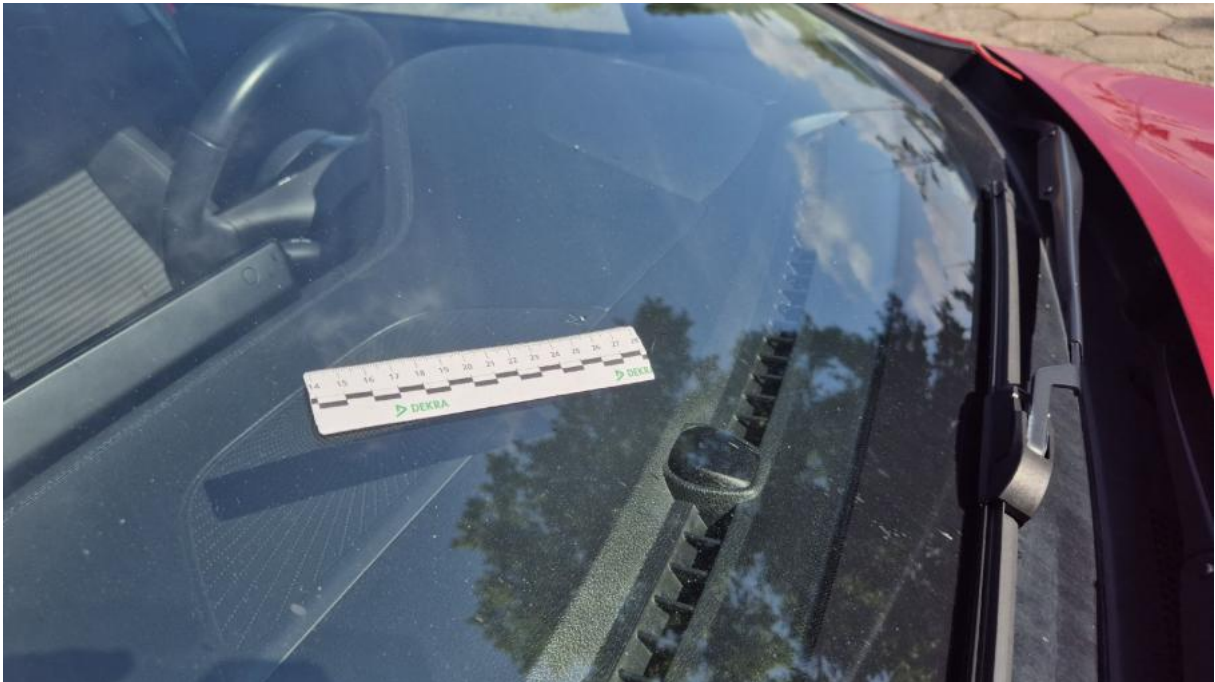
**Fot. 40**

| Poz. | Nazwa pozycji | Opis uszkodzeń | Kwalifik. | Naprawa [rbg] |
|---|---|---|---|---|
| 1 | Szyba przednia barwiona | pęknięcie | WY | 2.3 |

Szyba czołowa - zdjęcie poglądowe 1

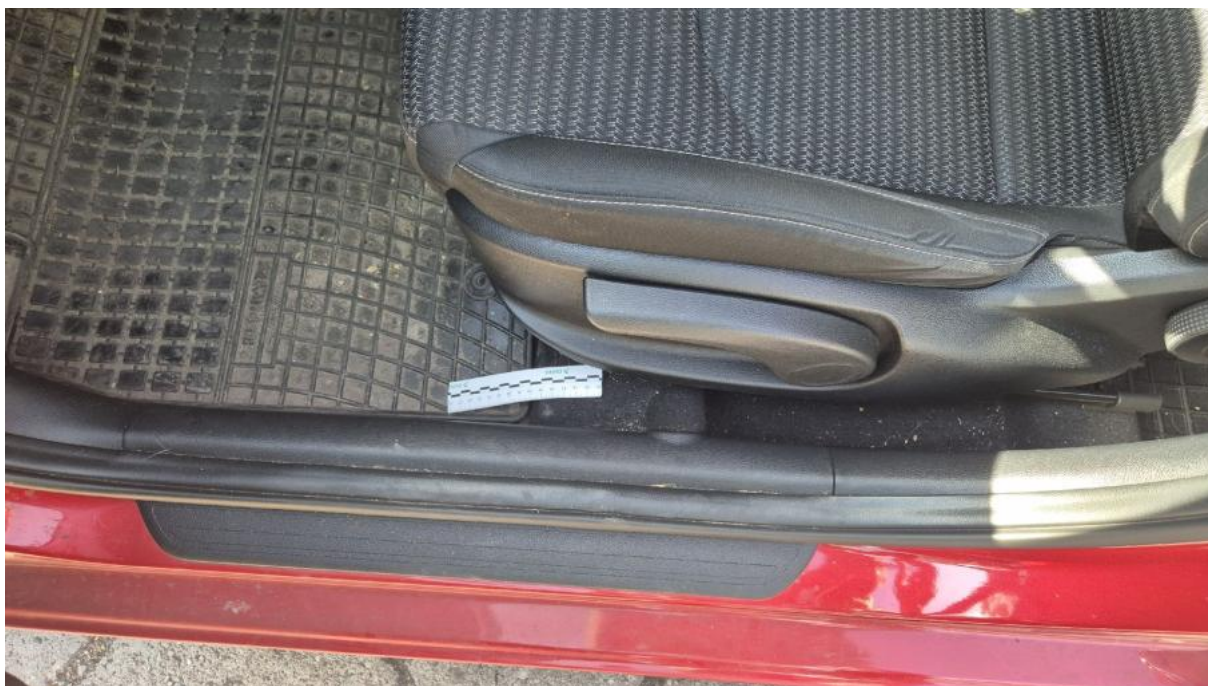
**Fot. 57**

| Poz. | Nazwa pozycji | Opis uszkodzeń | Kwalifik. | Naprawa [rbg] |
|---|---|---|---|---|
| 15 | Dywaniki podłogi komplet | przytopienie | | |

Wykładzina podłogi - zdjęcie poglądowe 1
