## Raport z oględzin pojazdu

| Numer raportu | 12210/7/26-15201 | Data raportu | 01-07-2026 |

| Marka, model | OPEL Insignia B Grand Sport ... |
| Numer rejestracyjny | WD2392H |

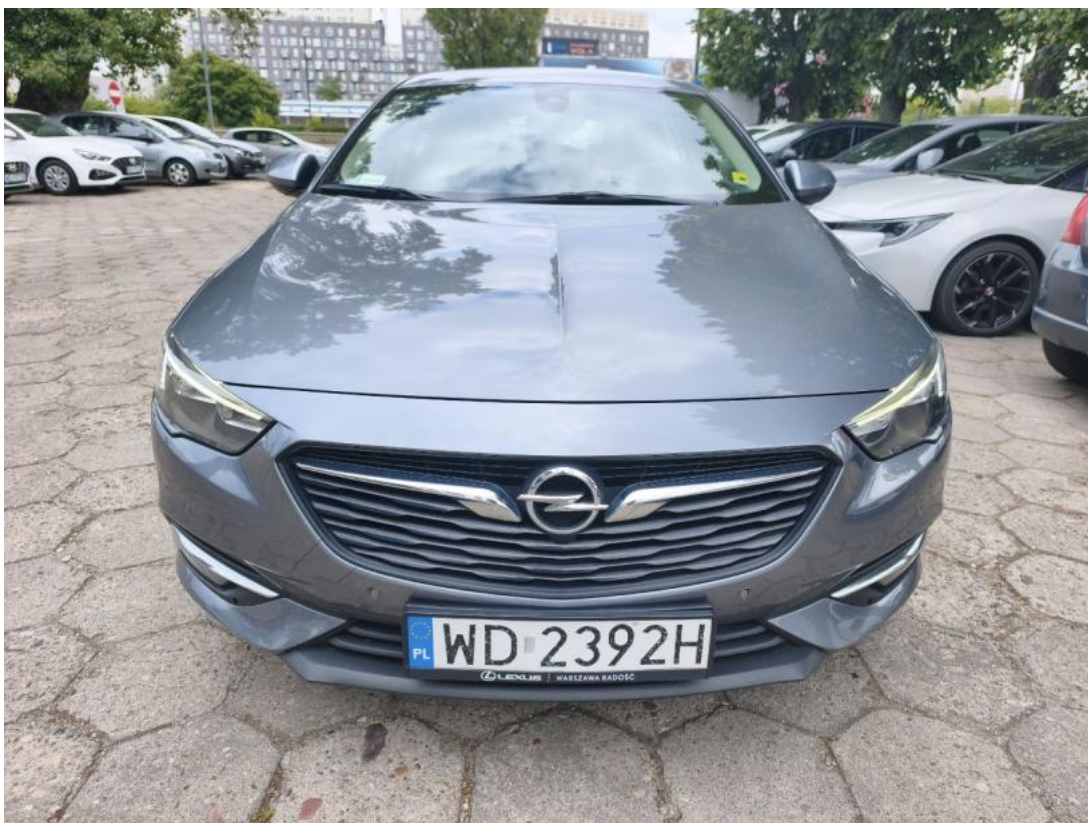
**Fot. 2**

| Poz. | Nazwa pozycji | Opis uszkodzeń | Kwalifik. | Naprawa [rbg] |
|---|---|---|---|---|
| 3 | Okładzina zderzaka przedniego | zarysowanie | | |

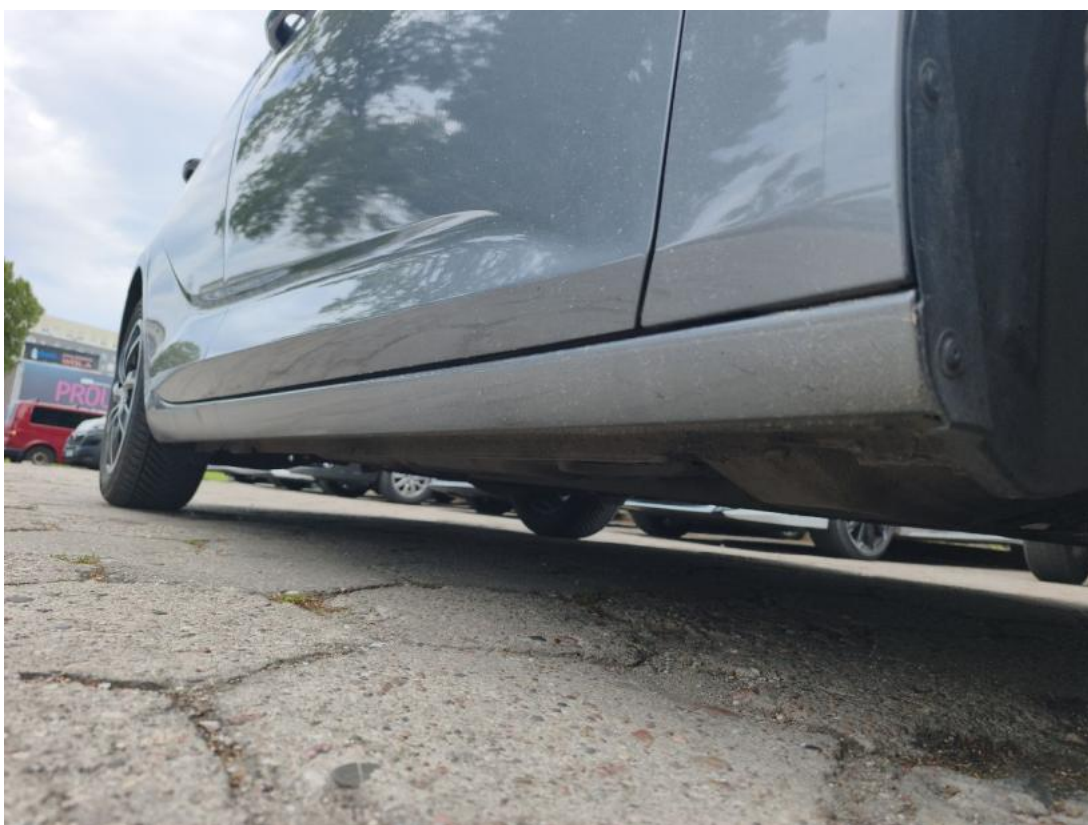
**Fot. 4**

| Poz. | Nazwa pozycji | Opis uszkodzeń | Kwalifik. | Naprawa [rbg] |
|---|---|---|---|---|
| 1 | Próg R | wgniecenie, wgniecenie, zarysowanie | NA | 2.5 |

Próg prawy (widok od przodu)

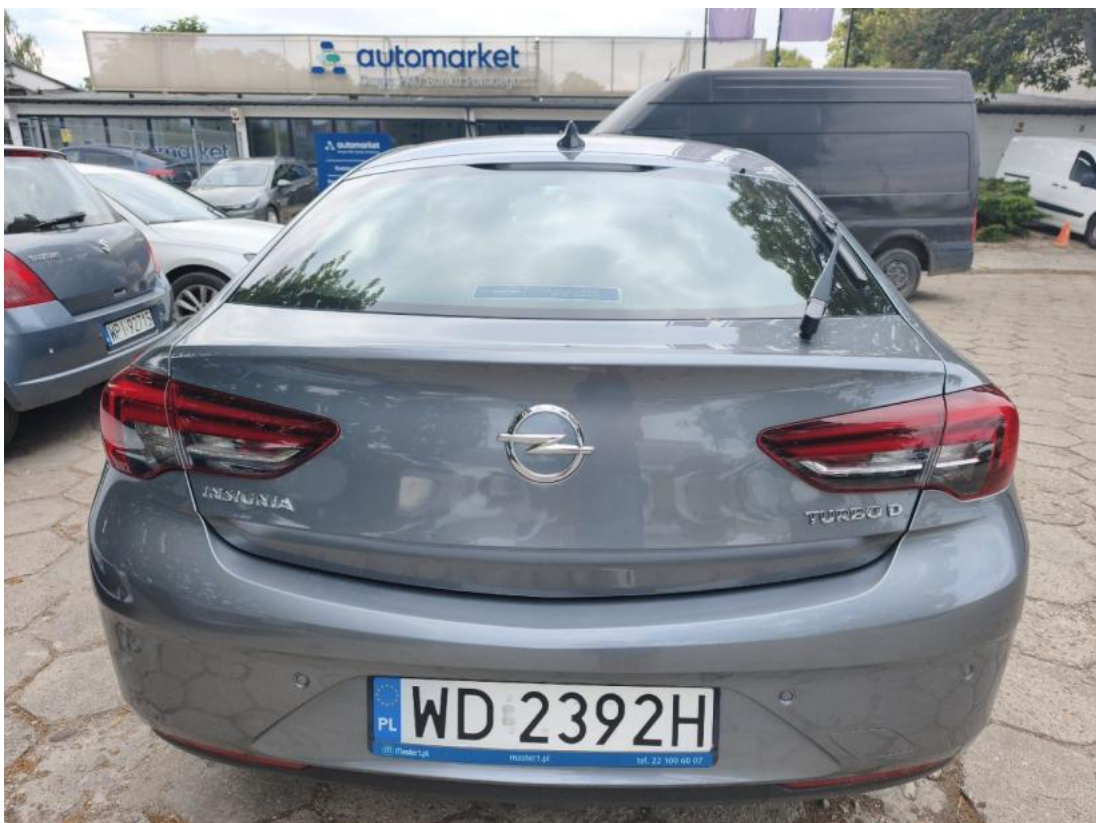
**Fot. 8**  
Tyt

| Poz. | Nazwa pozycji | Opis uszkodzeń | Kwalifik. | Naprawa [rbg] |
|---|---|---|---|---|
| 2 | Okładzina zderzaka tylnego | odpryski lakieru | NA | |

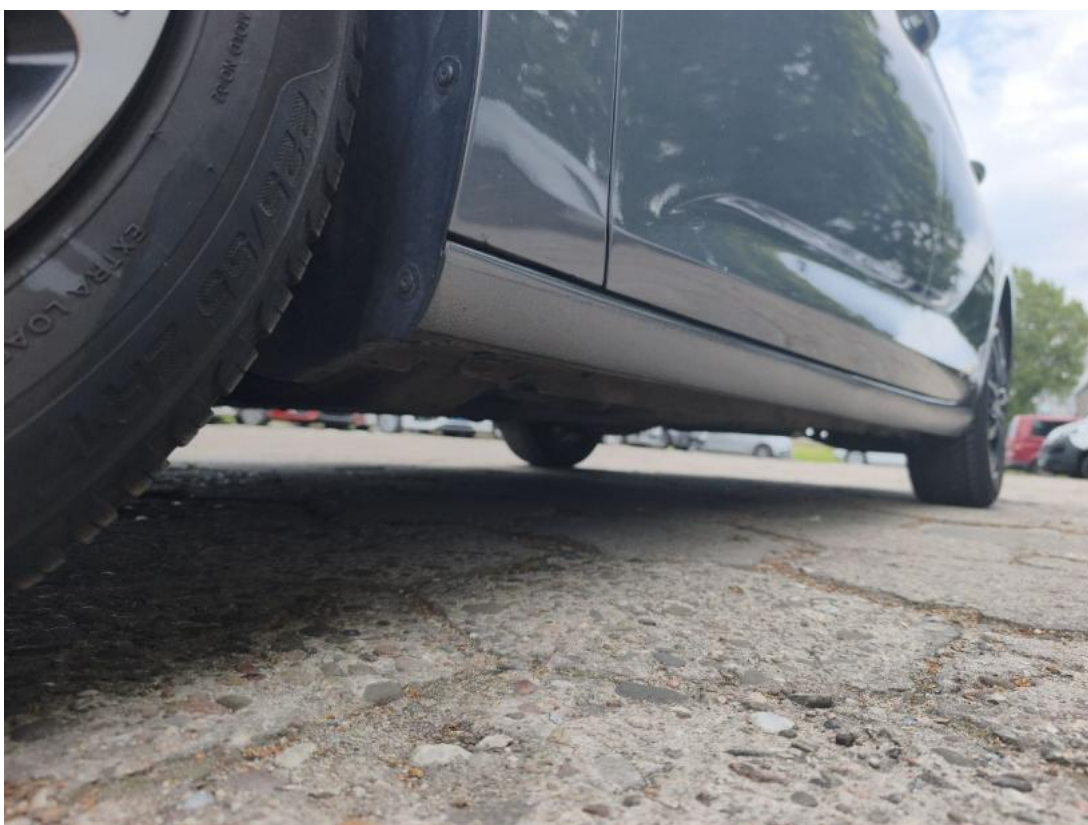
**Fot. 12**

| Poz. | Nazwa części | Przedział grubości powłoki lakierowej [µm] |
|---|---|---|
| 2 | Próg lewy | 150 - 200 |

Próg lewy (widok od przodu)
