Raport z oględzin pojazdu

Numer raportu	219672/6/26-11401	Data raportu	26-06-2026
Rzeczoznawcy	Arthur Rusik mgr inż. Przemysław Ostap	Data oględzin	22-06-2026
Nr zlecenia	PKOM(DZS)/GDA/53229/26/06/09	Miejsce oględzin	MDM AUTO (MAKURAT), ZAWODNIKÓ...

Numer identyfikacyjny (VIN)	TMBEP6NJ4JZ131225
Marka, model	SKODA Fabia III Hatchback 14...
Typ, wersja	Fabia 1.0 TSI Ambition
Numer rejestracyjny	PO2WN94
Silnik (rodz./poj./moc)	benz./999 ccm/70 kW
Stan licznika	148 640 km
Data 1. rej./rok prod.	27-03-2018/2018
Data nast. bad. techn.	12-03-2027
Nadwozie	hatchback 5/5
Lakier	czarny/METALIK
Skrzynia biegów	manualna

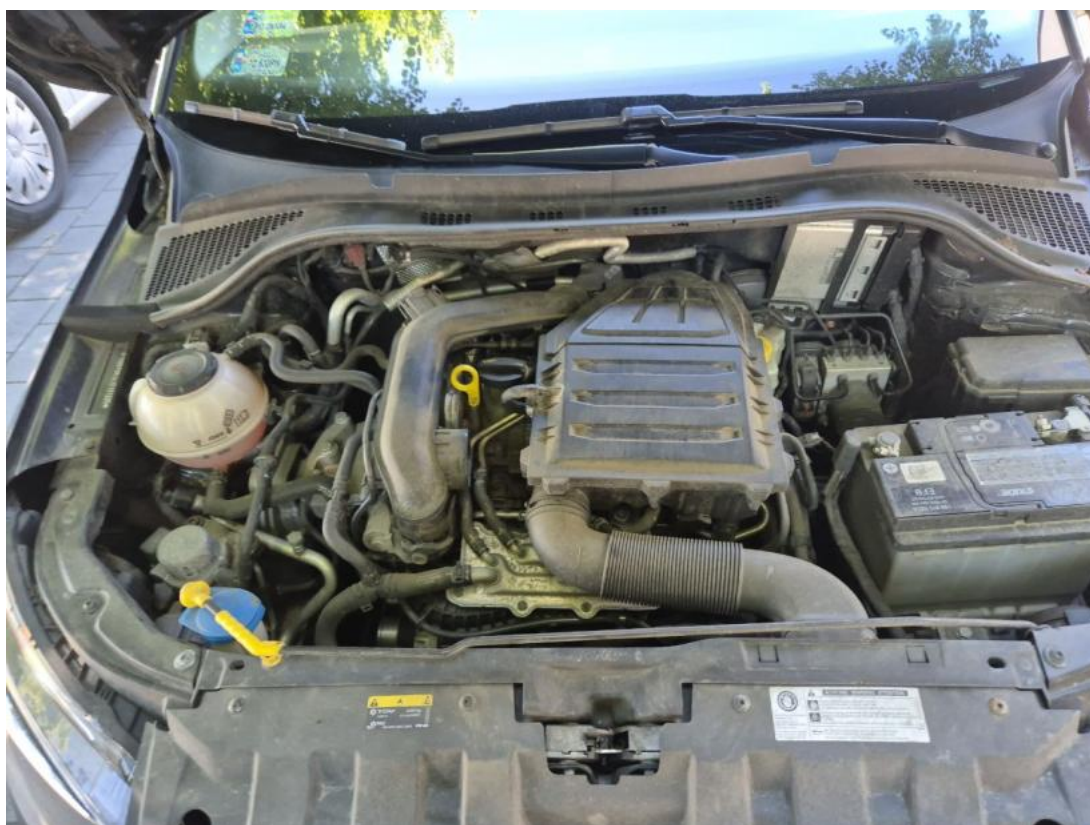
Fot. 24
Komora silnika

Poz.	Nazwa pozycji	Opis uszkodzeń	Kwalifik.	Naprawa [rbg]
1	Uszczelka pokrywy przedniej(tylna)	rozerwanie	WY	0.2
2	Wykładzina tłumiąca pokrywy przedniej	rozerwanie	WY	0.2
3	Pokrywa przednia	rysa/odprysk, wgniecenie/odkształcenie	NA	0.7
4	Słupek przedni (A) L	rysa/odprysk, wgniecenie/odkształcenie, ślady korozji	NA	1
5	Drzwi przednie (nieuzbrojone) L	rysa/odprysk, wgniecenie/odkształcenie	NA	0.8
6	Próg L	rysa/odprysk, ślady korozji	NA	0.5
7	Błotnik tylny L	wgniecenie/odkształcenie	NA	0.8
8	Słupek przedni (A) R	rysa/odprysk		
9	Drzwi tylne (nieuzbrojone) L	wgniecenie/odkształcenie		
10	Błotnik tylny R	wgniecenie/odkształcenie
