## Raport z oględzin pojazdu

| Numer raportu | 11965/6/26-15201 | Data raportu | 17-06-2026 |

| Marka, model | JAGUAR F-Pace 15-20 |
| Numer rejestracyjny | WD1692M |

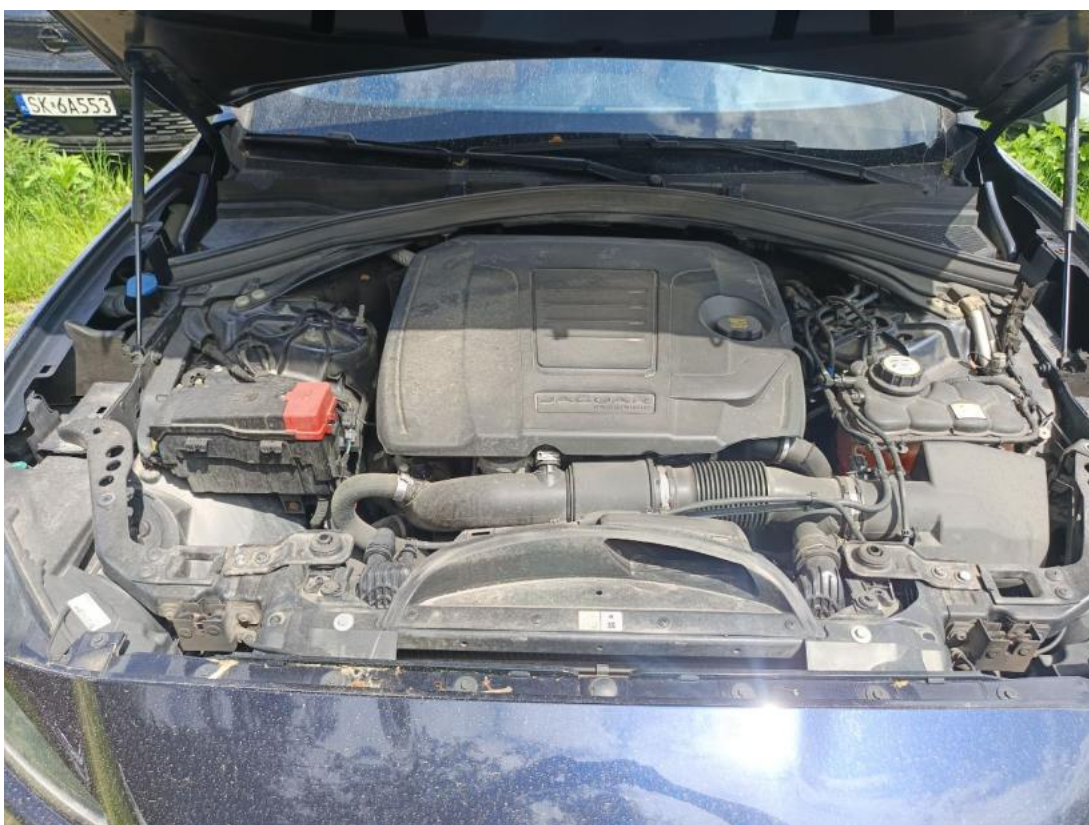
**Fot. 24**

| Poz. | Nazwa pozycji | Opis uszkodzeń | Kwalifik. | Naprawa [rbg] |
|---|---|---|---|---|
| 1 | Wykładzina tłumiąca pokrywy przedniej | pęknięcie/rozerwanie | WY | 0.1 |

Komora silnika
