## Raport z oględzin pojazdu

| Numer raportu | 219721/7/26-11401 | Data raportu | 01-07-2026 |

| Numer identyfikacyjny (VIN) | WDC2539051F578018 |
| Marka, model | MERCEDES-BENZ GLC [253] ... |

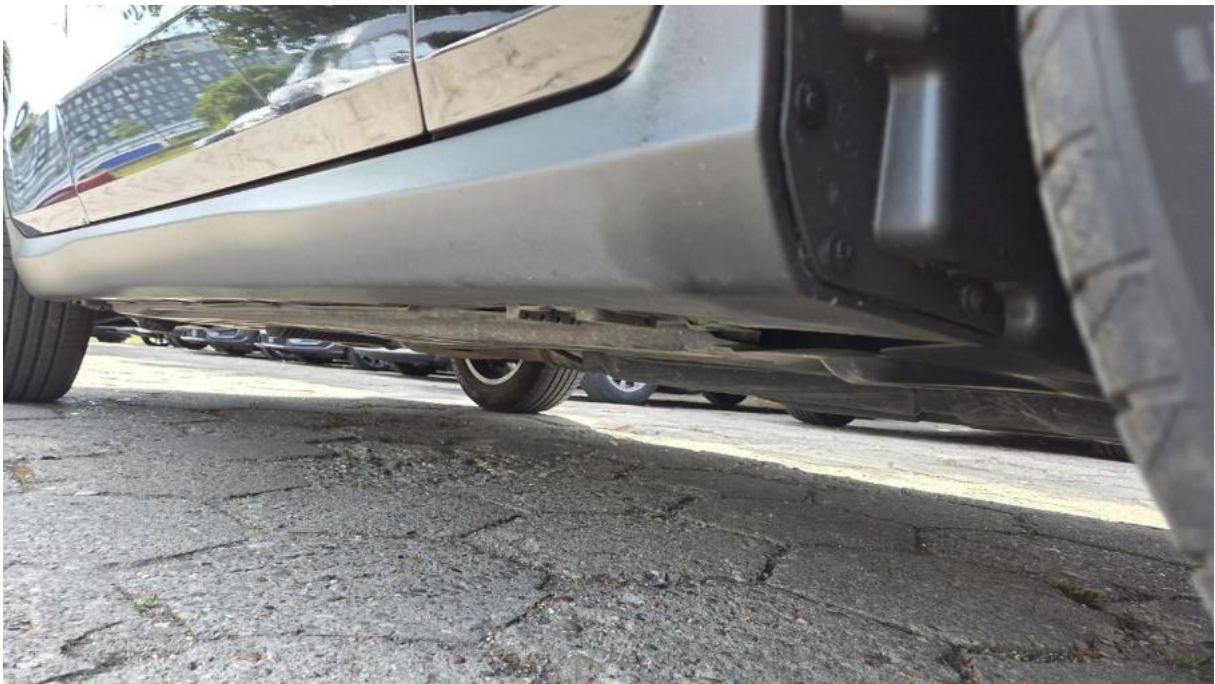
**Fot. 4**

| Poz. | Nazwa pozycji | Opis uszkodzeń | Kwalifik. | Naprawa [rbg] |
|---|---|---|---|---|
| 1 | Próg R | rysa/odprysk, wgniecenie/odkształcenie | NA | 1 |

Próg prawy (widok od przodu)

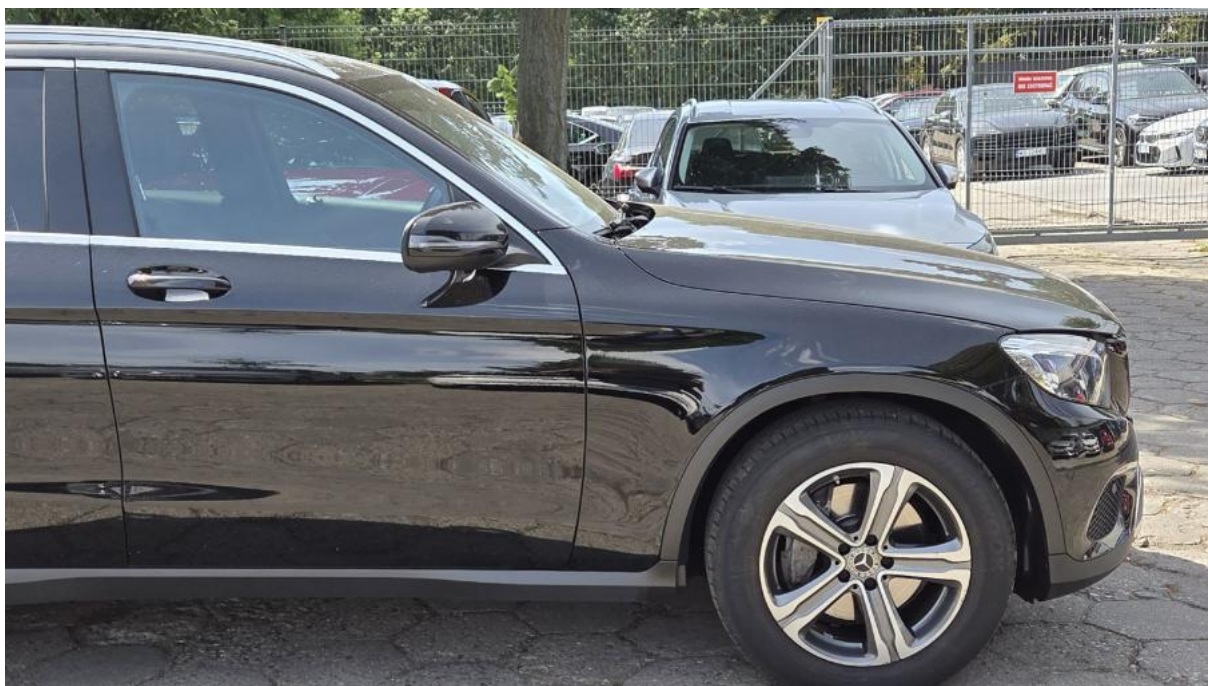
**Fot. 5**

| Poz. | Nazwa pozycji | Opis uszkodzeń | Kwalifik. | Naprawa [rbg] |
|---|---|---|---|---|
| 5 | Drzwi przednie (nieuzbrojone) R | rysa/odprysk, wgniecenie/odkształcenie | | |

Bok prawy z przodu

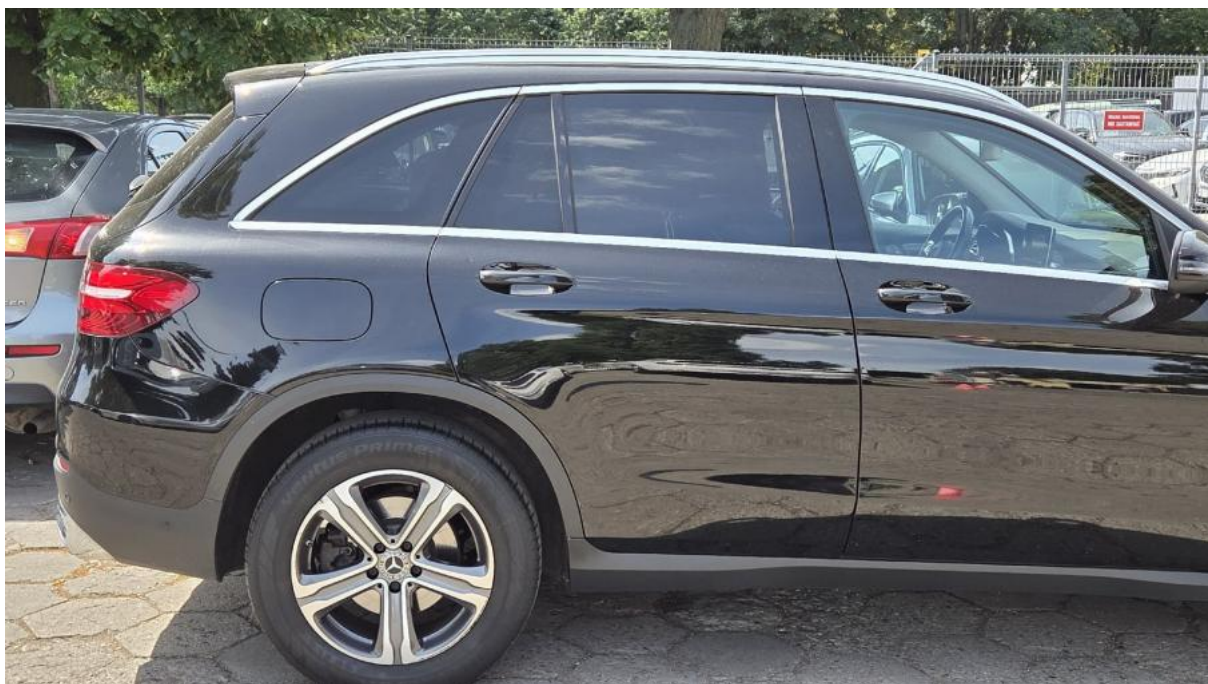
**Fot. 6**

| Poz. | Nazwa pozycji | Opis uszkodzeń | Kwalifik. | Naprawa [rbg] |
|---|---|---|---|---|
| 2 | Błotnik tylny R | rysa/odprysk | NA | 0.5 |
| 7 | Drzwi tylne (nieuzbrojone) R | rysa/odprysk, wgniecenie/odkształcenie | | |

Bok prawy z tyłu

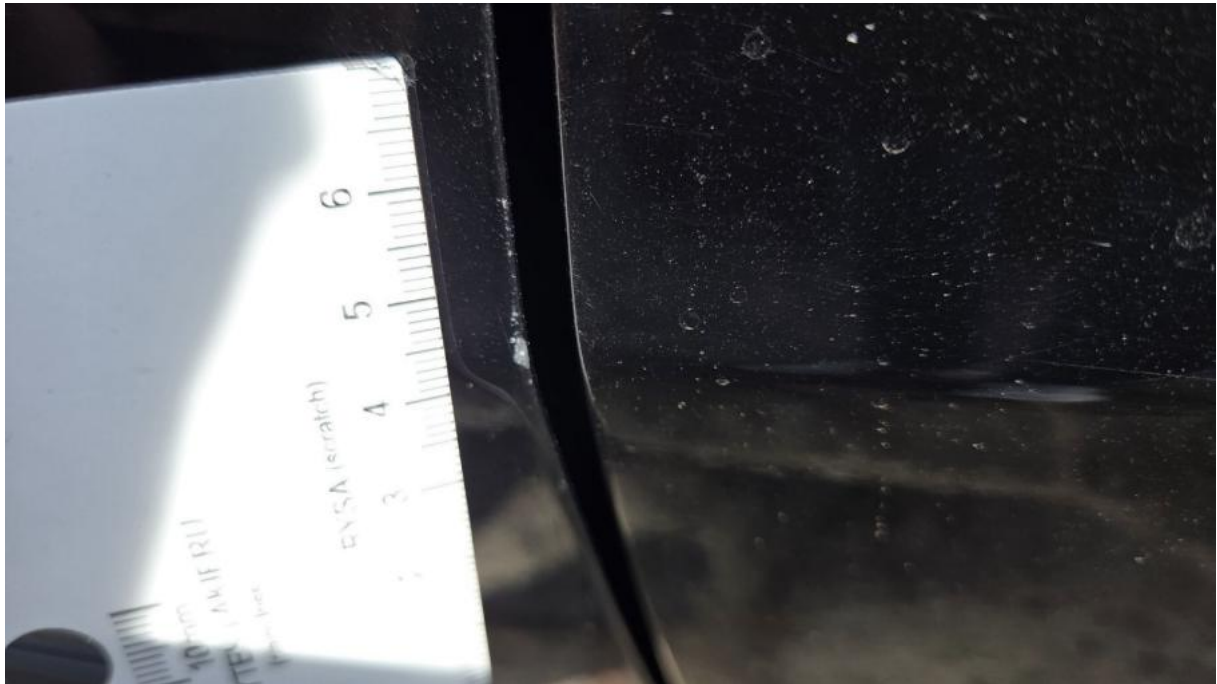
**Fot. 51**

| Poz. | Nazwa pozycji | Opis uszkodzeń | Kwalifik. | Naprawa [rbg] |
|---|---|---|---|---|
| 4 | Drzwi przednie (nieuzbrojone) L | rysa/odprysk | | |

Drzwi przed L - zdjęcie poglądowe 1
