## Raport z oględzin pojazdu

| Numer raportu | 219426/5/26-11401 | Data raportu | 27-05-2026 |

| Numer identyfikacyjny (VIN) | W0VERHNP2MJ893438 |
| Marka, model | OPEL Combo Life 18-23 |

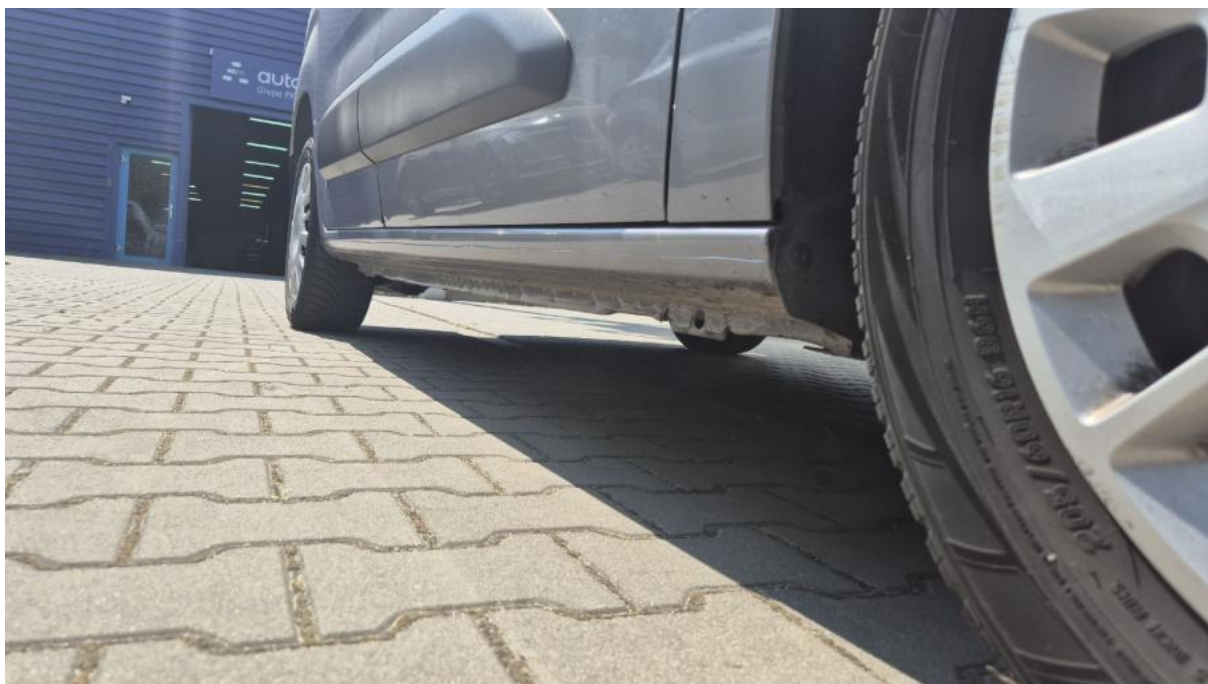
**Fot. 4**

Próg prawy (widok od przodu)

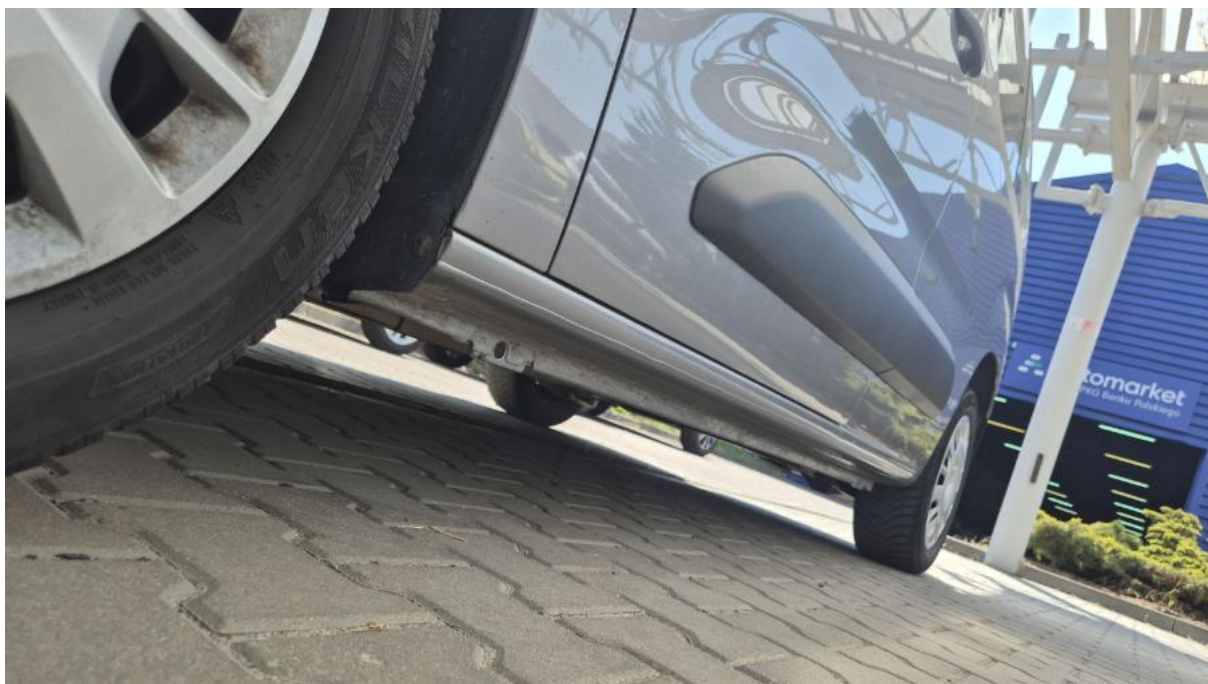
**Fot. 12**

| Poz. | Nazwa pozycji | Opis uszkodzeń | Kwalifik. | Naprawa [rbg] |
|---|---|---|---|---|
| 5 | Próg L | wgniecenie/odkształcenie | NA | 0.7 |

Próg lewy (widok od przodu)

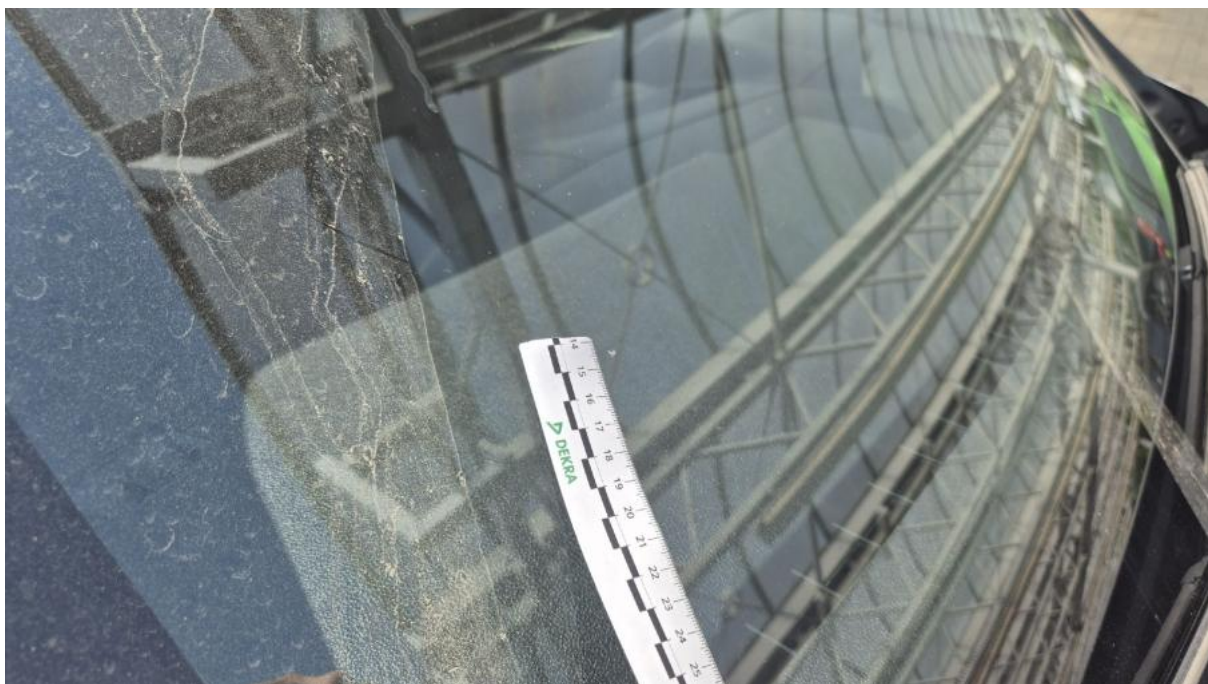
**Fot. 38**  
Szyba czołowa - zdjęcie poglądowe 1

| Poz. | Nazwa pozycji | Opis uszkodzeń | Kwalifik. | Naprawa [rbg] |
|---|---|---|---|---|
| 1 | Szyba przednia barwiona | pęknięcie | WY | 1.5 |
