## Raport z oględzin pojazdu

| Numer raportu | 12239/7/26-15201 | Data raportu | 01-07-2026 |

| Marka, model | VOLKSWAGEN Golf VIII 20-24 |
| Numer rejestracyjny | WD3215U |

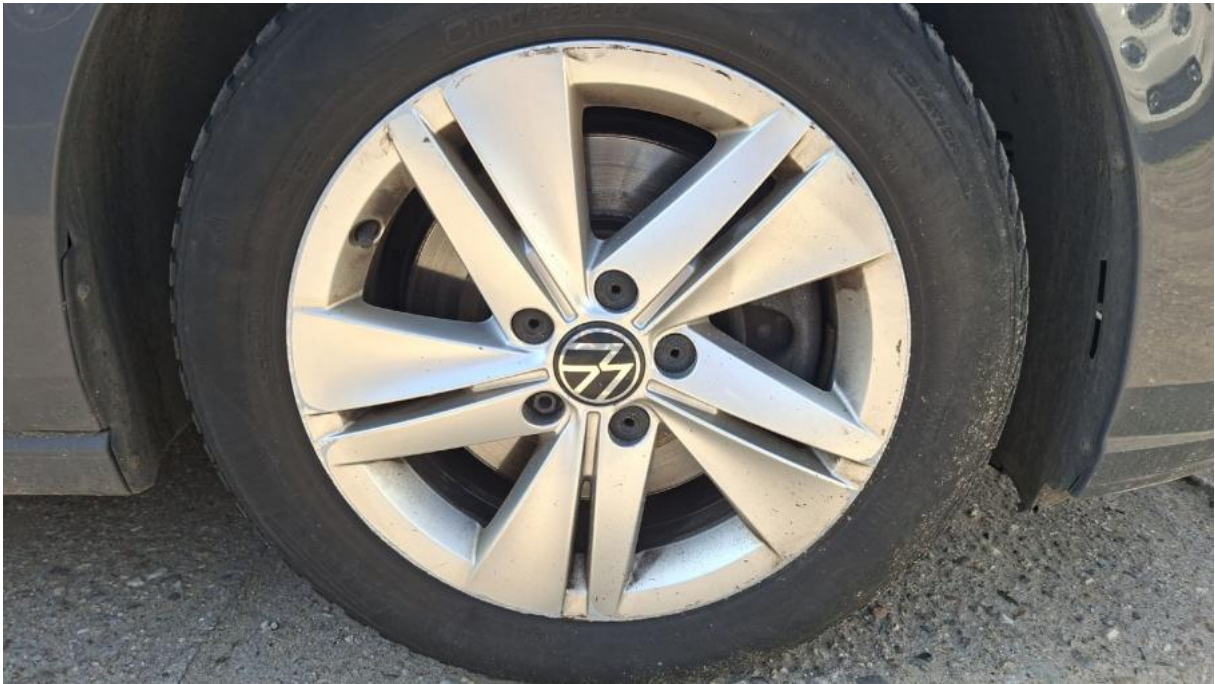
**Fot. 41**

| Poz. | Nazwa pozycji | Opis uszkodzeń | Kwalifik. | Naprawa [rbg] |
|---|---|---|---|---|
| 8 | Tarcza koła aluminiowa przód R | zarysowanie | WY | |

Felga aluminiowa przednia P - zdjęcie pogładowe 1

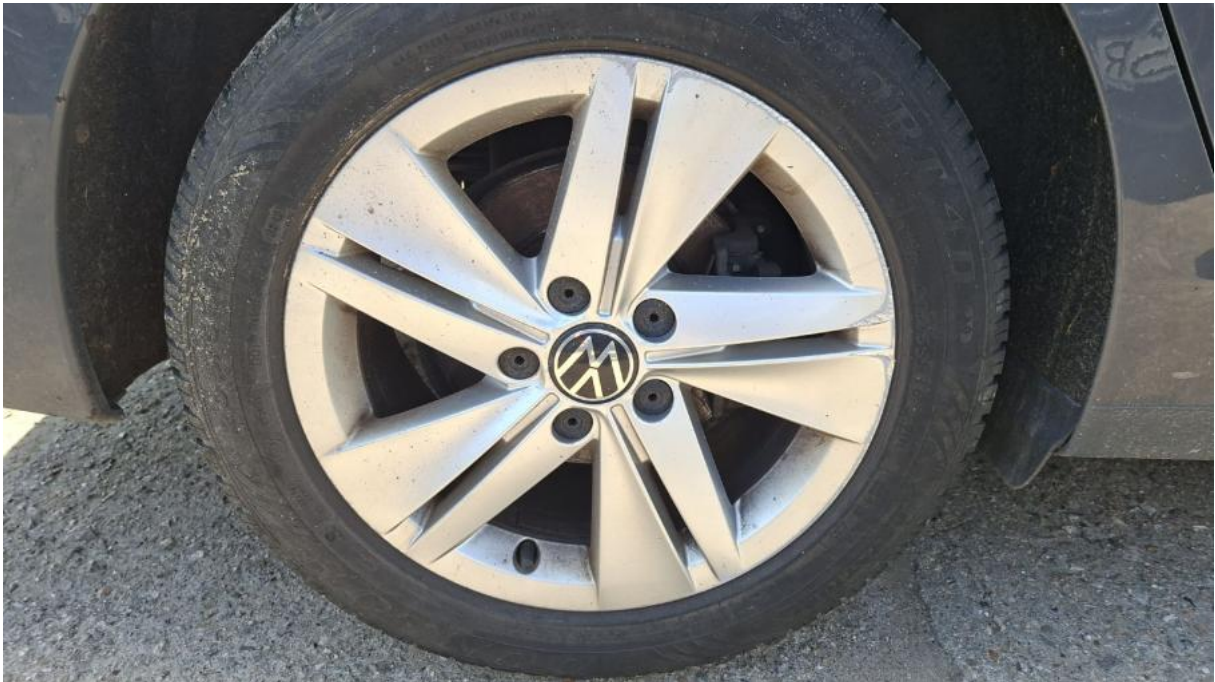
**Fot. 48**

| Poz. | Nazwa pozycji | Opis uszkodzeń | Kwalifik. | Naprawa [rbg] |
|---|---|---|---|---|
| 9 | Tarcza koła aluminiowa tył R | zarysowanie | WY | 0.5 |

Felga aluminiowa tylna P - zdjęcie poglądowe 1

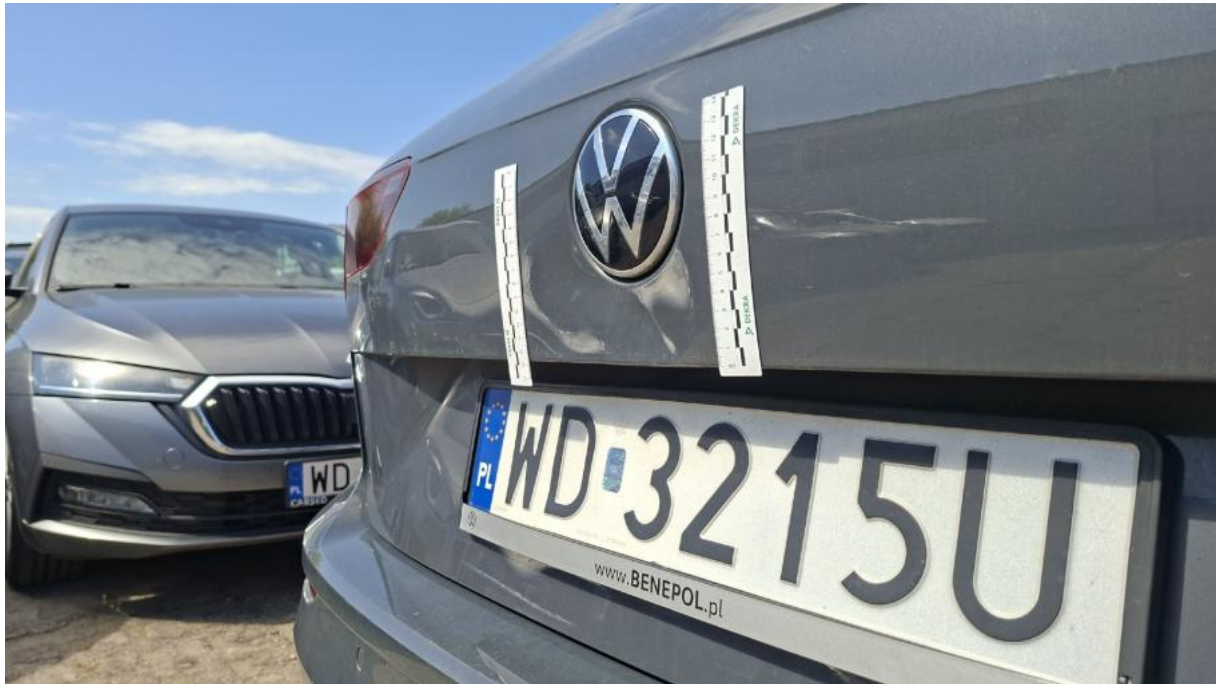
**Fot. 51**

| Poz. | Nazwa pozycji | Opis uszkodzeń | Kwalifik. | Naprawa [rbg] |
|---|---|---|---|---|
| 13 | Pokrywa tylna | wgniecenie | NA | 2 |

Pokrywy bagażnika - zdjęcie pogładowe 1

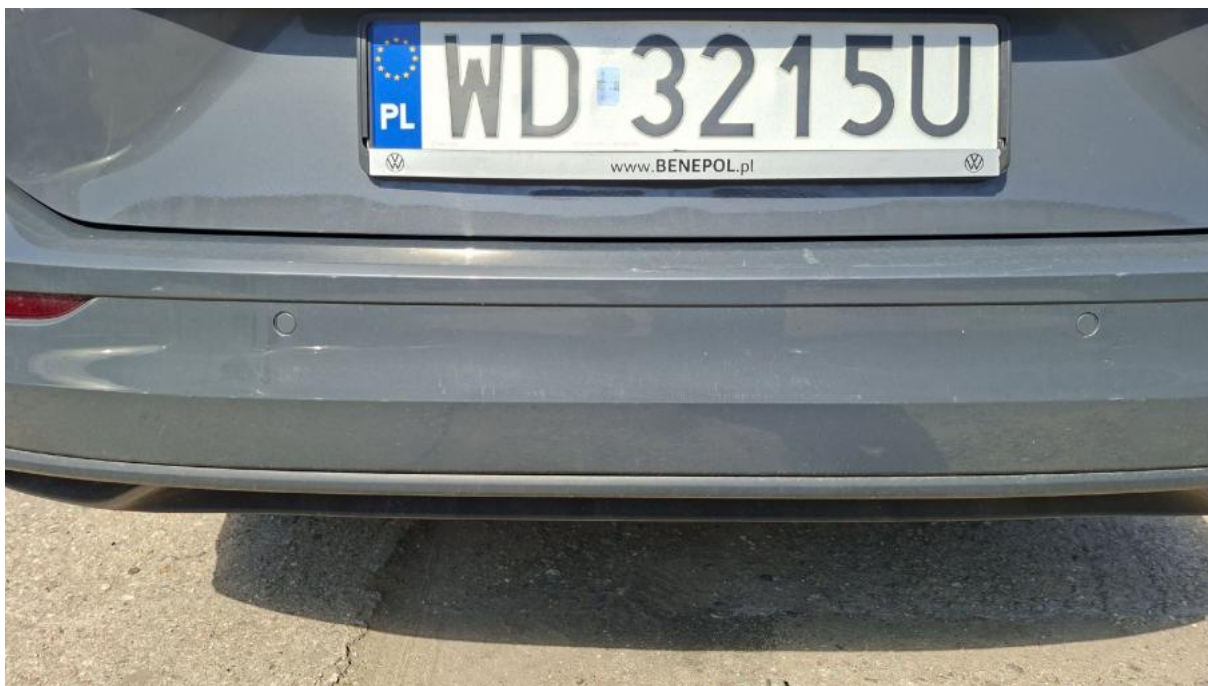
**Fot. 57**

| Poz. | Nazwa pozycji | Opis uszkodzeń | Kwalifik. | Naprawa [rbg] |
|---|---|---|---|---|
| 12 | Okładzina zderzaka tylnego | liczne, zarysowanie | NA | |

Zderzak tylny cz śr - zdjęcie poglądowe 1

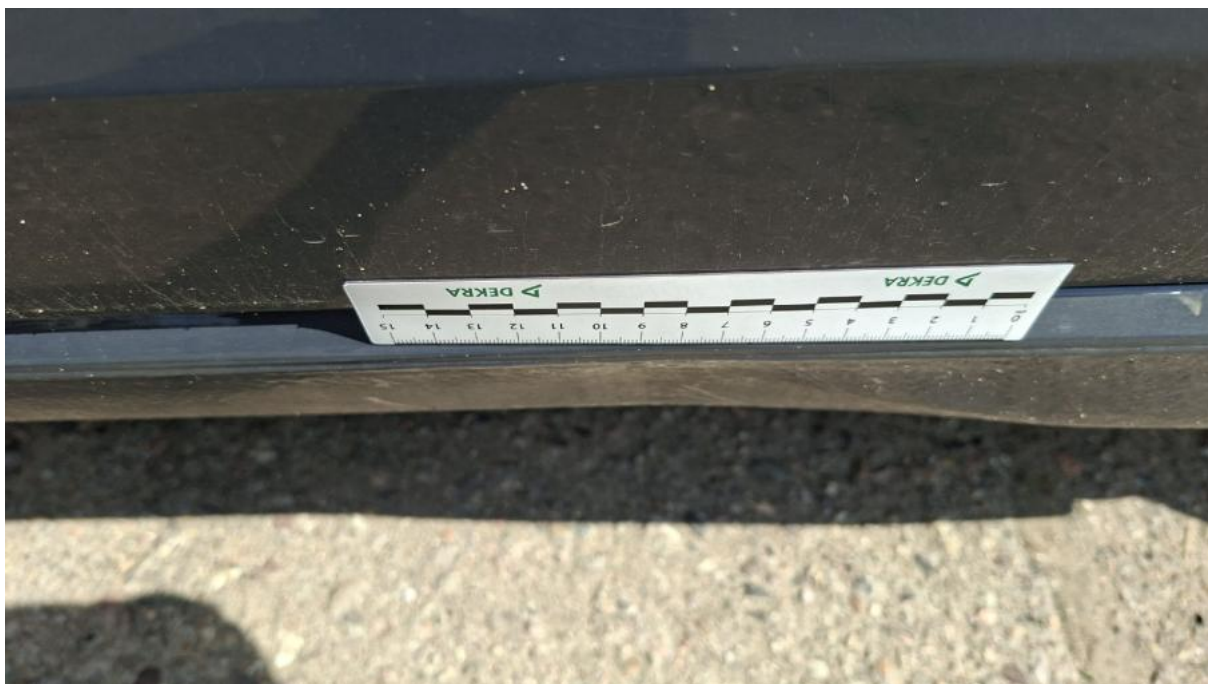
**Fot. 67**

Próg L - Wgniecenie/odkształcenie 2
