## Raport z oględzin pojazdu

| Numer raportu | 434477/6/26-9586 | Data raportu | 26-06-2026 |

| Marka, model | TOYOTA Proace City Verso 19... |
| Numer rejestracyjny | WD4108S |

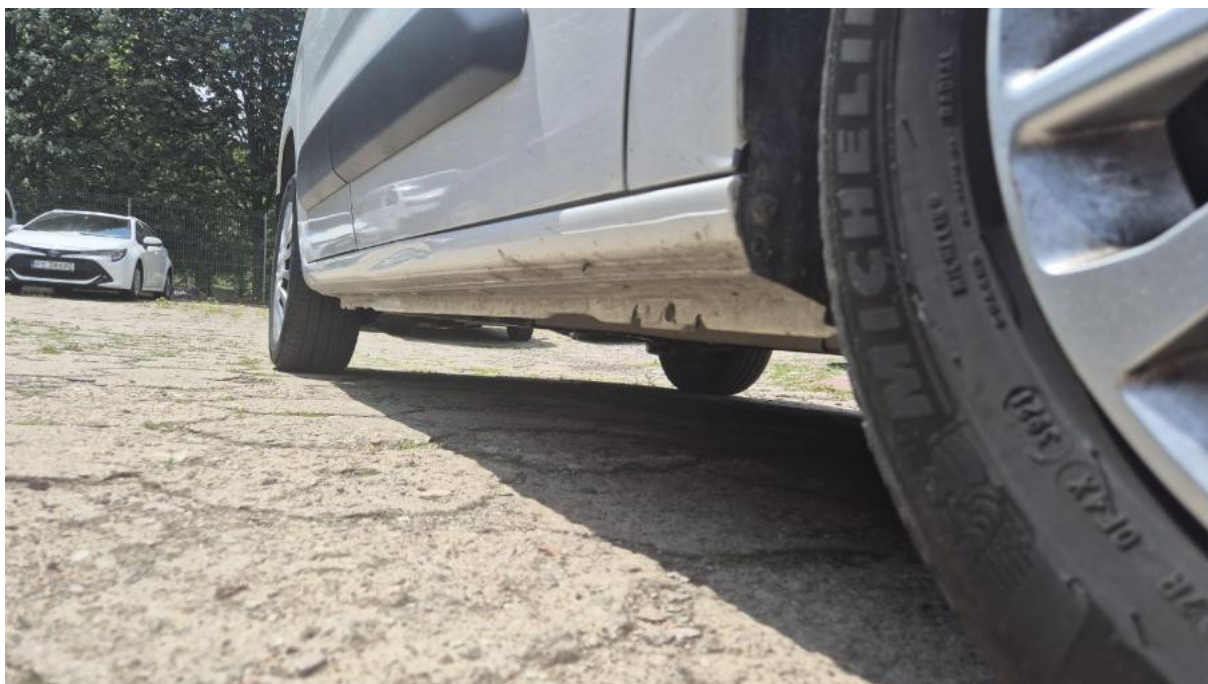
**Fot. 4**

| Poz. | Nazwa pozycji | Opis uszkodzeń | Kwalifik. | Naprawa [rbg] |
|---|---|---|---|---|
| 11 | Próg R | wgniecenie | NA | |

Próg prawy (widok od przodu)

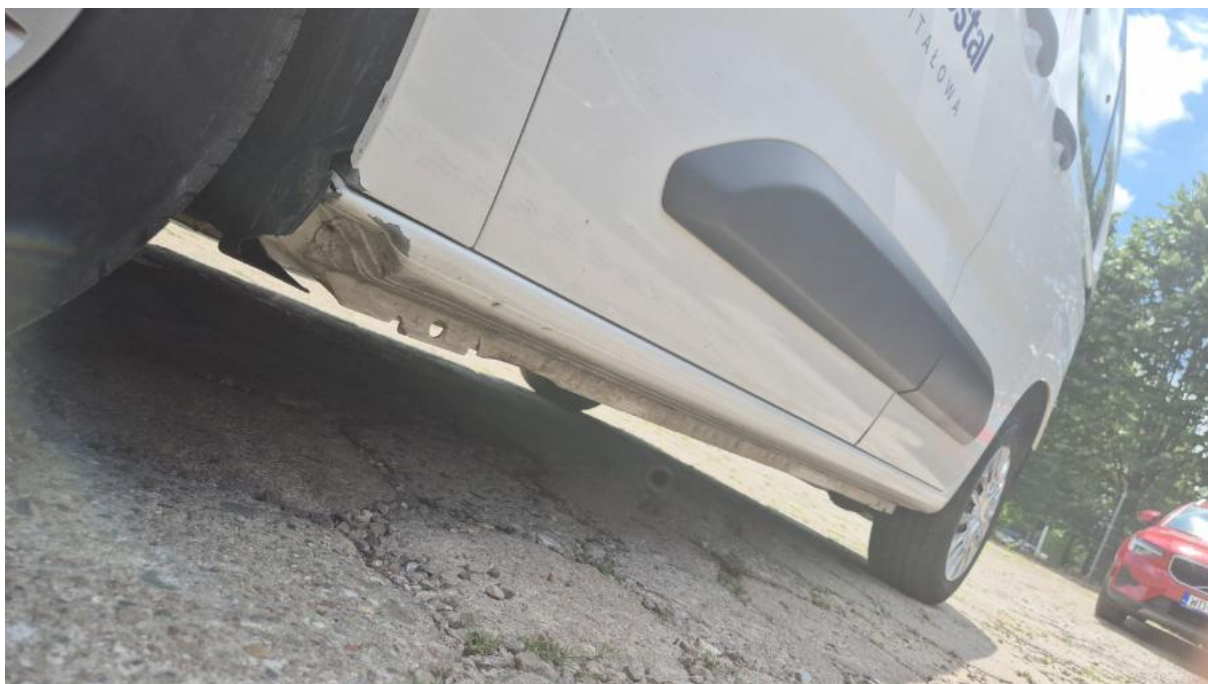
**Fot. 12**

Próg lewy (widok od przodu)

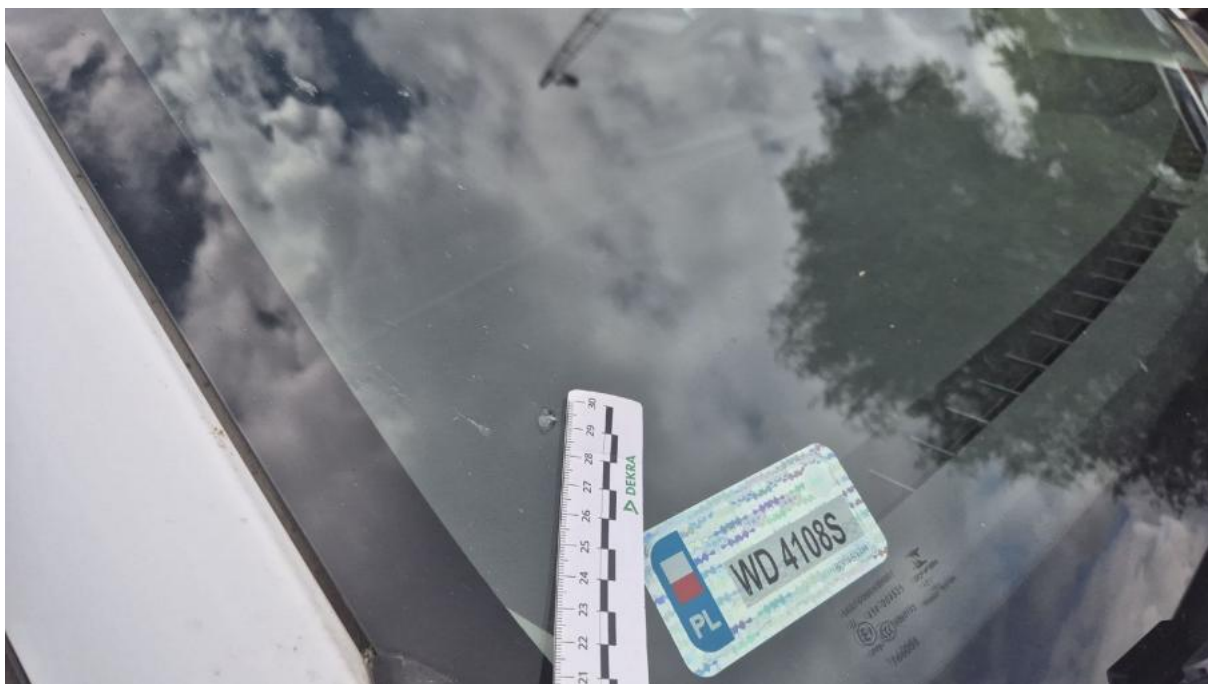
**Fot. 35**  
Kluczyki

| Poz. | Nazwa pozycji | Opis uszkodzeń | Kwalifik. | Naprawa [rbg] |
|---|---|---|---|---|
| 1 | Szyba przednia barwiona | pęknięcie | WY | 1.5 |

**Fot. 36**  
Szyba czołowa - zdjęcie pogładowe 1

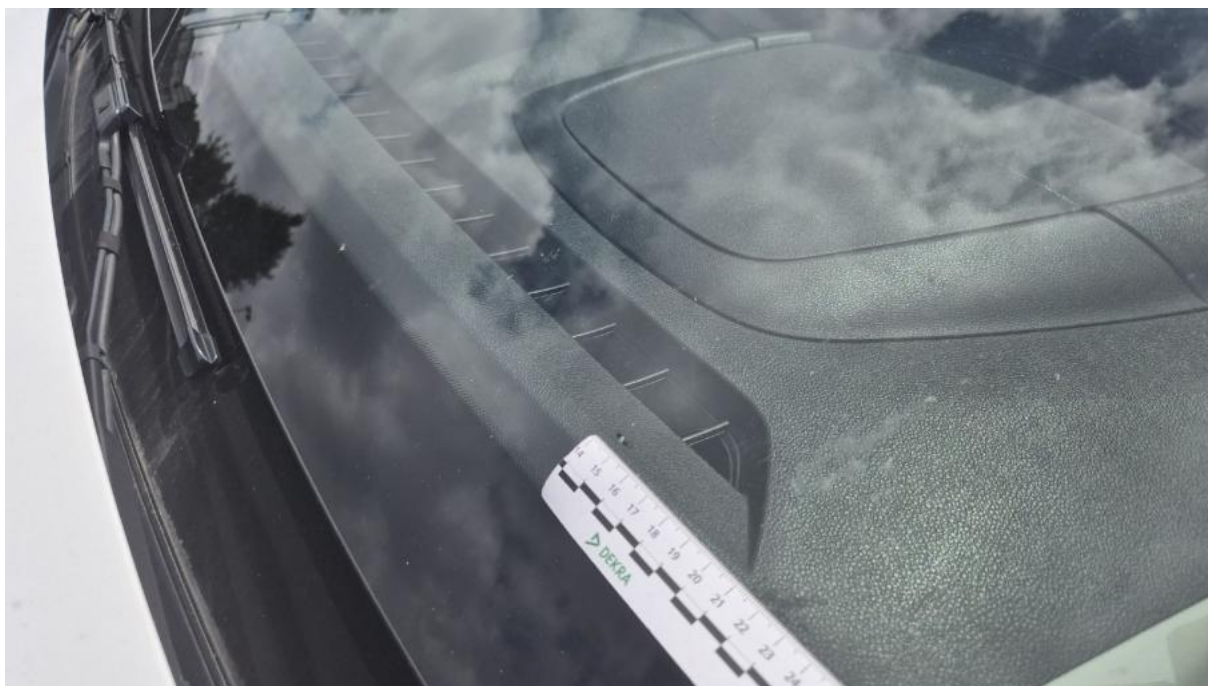
**Fot. 37**

Szyba czołowa - zdjęcie poglądowe 2

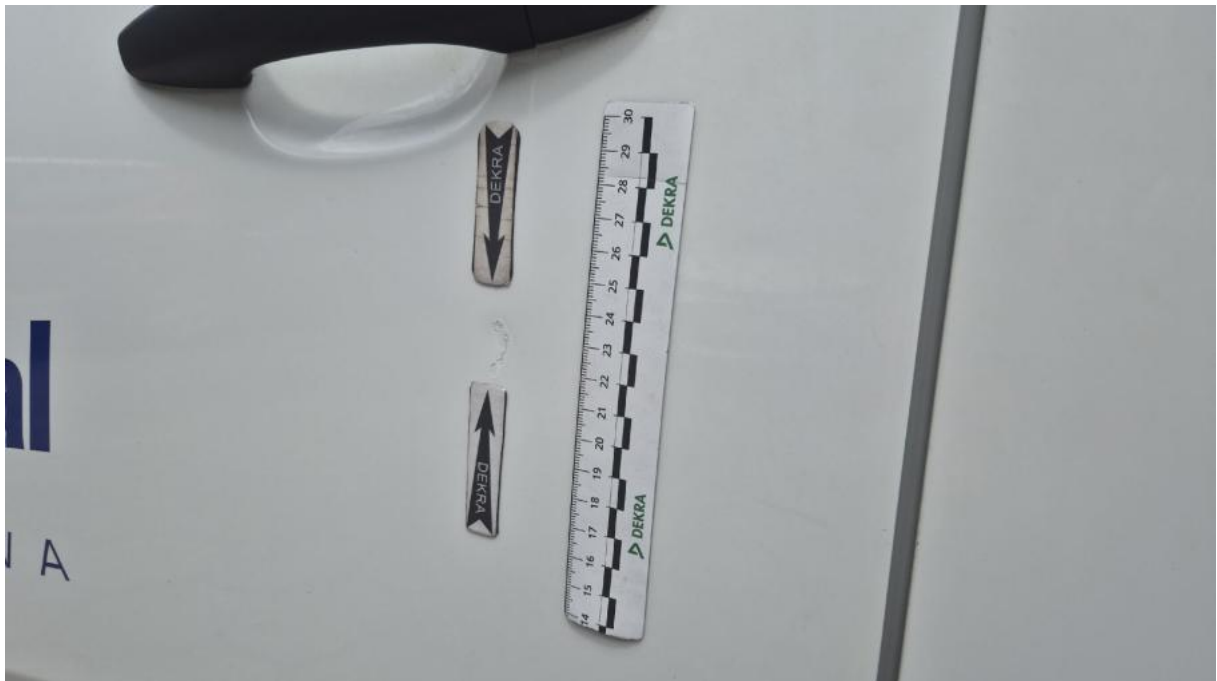
**Fot. 54**

| Poz. | Nazwa pozycji | Opis uszkodzeń | Kwalifik. | Naprawa [rbg] |
|---|---|---|---|---|
| 10 | Poszycie drzwi przednich L | zapravka lakiernicza, wgniecenie, rysa/odprysk | NA | 0.5 |

Drzwi przed L - zdjęcie poglądowe 1
