## Raport z oględzin pojazdu

| Numer raportu | 218595/3/26-11401 | Data raportu | 13-03-2026 |

| Marka, model | OPEL Astra V Sports Tourer 1... |
| Numer rejestracyjny | GD8A668 |

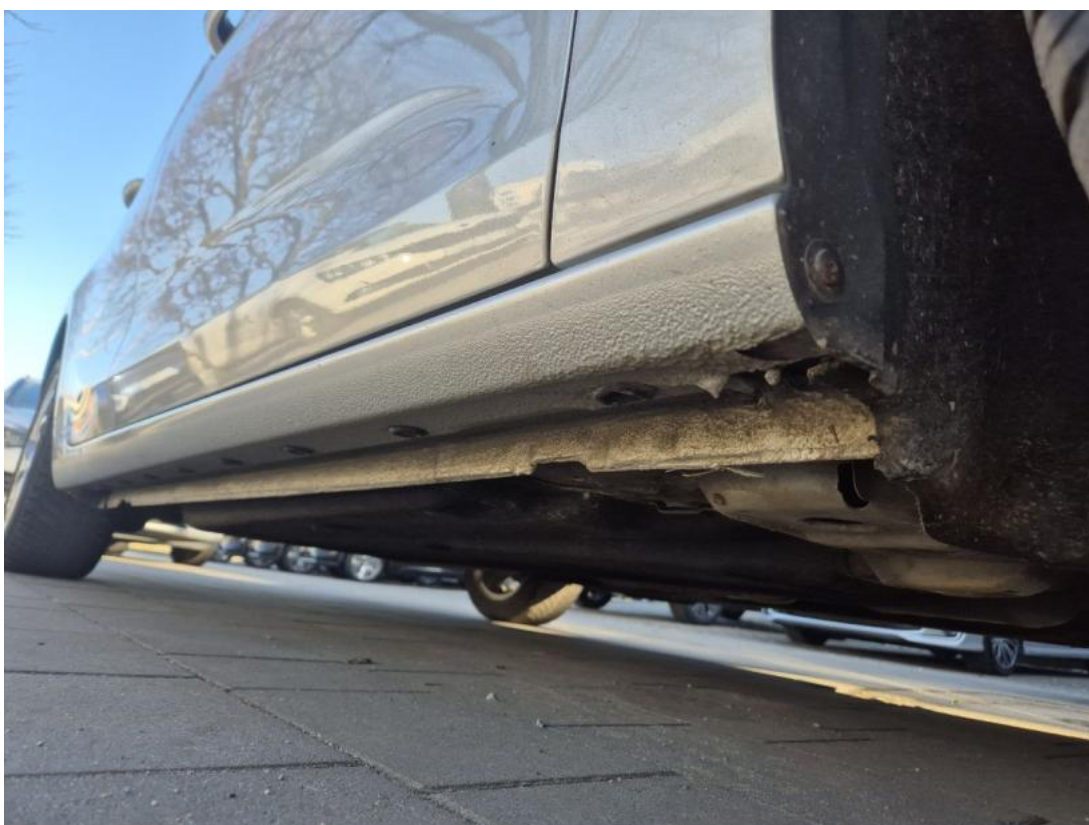
**Fot. 4**

| Poz. | Nazwa pozycji | Opis uszkodzeń | Kwalifik. | Naprawa [rbg] |
|---|---|---|---|---|
| 8 | Próg R | rysa/odprysk, ślady korozji | NA | 0.5 |

Próg prawy (widok od przodu)

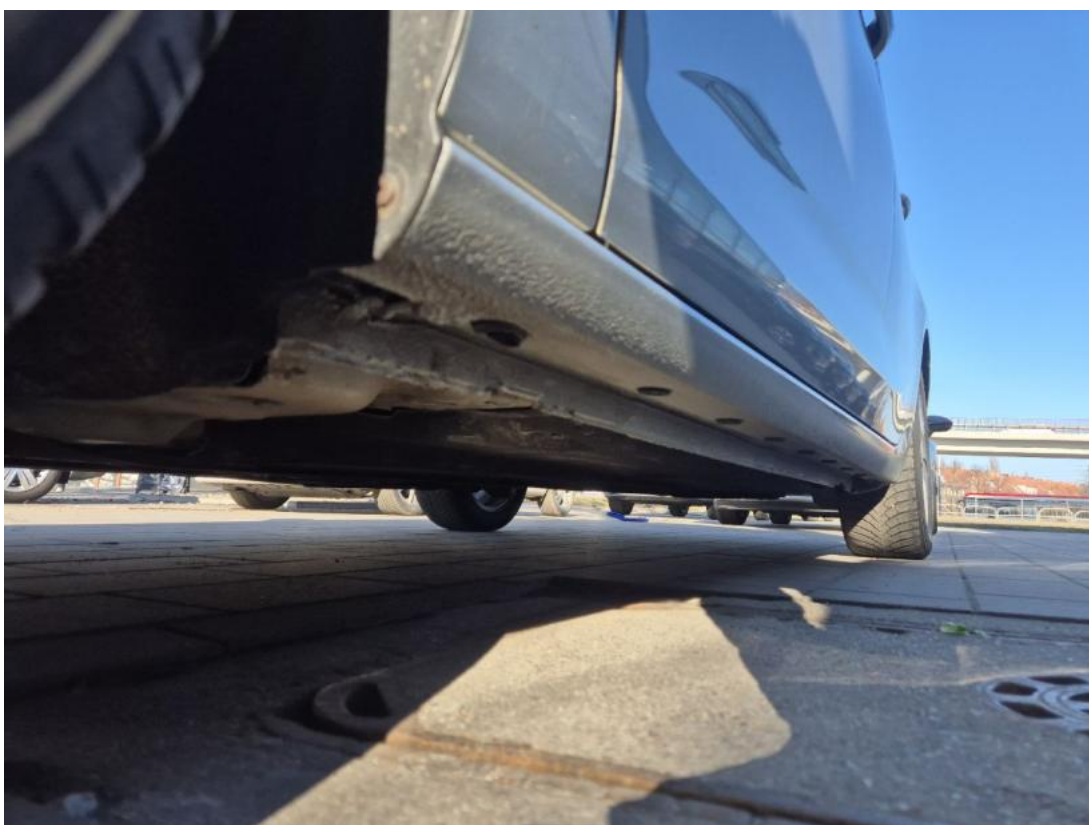
**Fot. 12**

Próg lewy (widok od przodu)

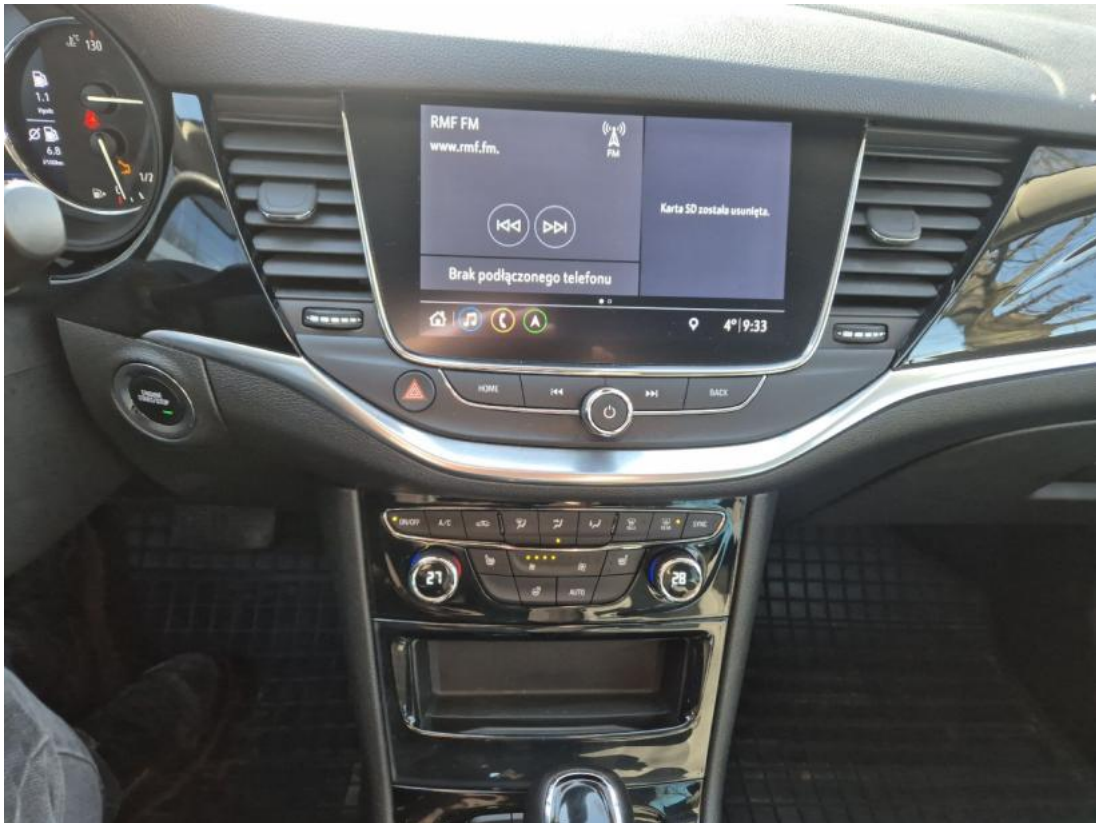
**Fot. 19**

| Poz. | Nazwa pozycji | Opis uszkodzeń | Kwalifik. | Naprawa [rbg] |
|---|---|---|---|---|
| 3 | Gniazdo zasilania konsoli środkowej | niekompletne | WY | 0.1 |

Konsola środkowa

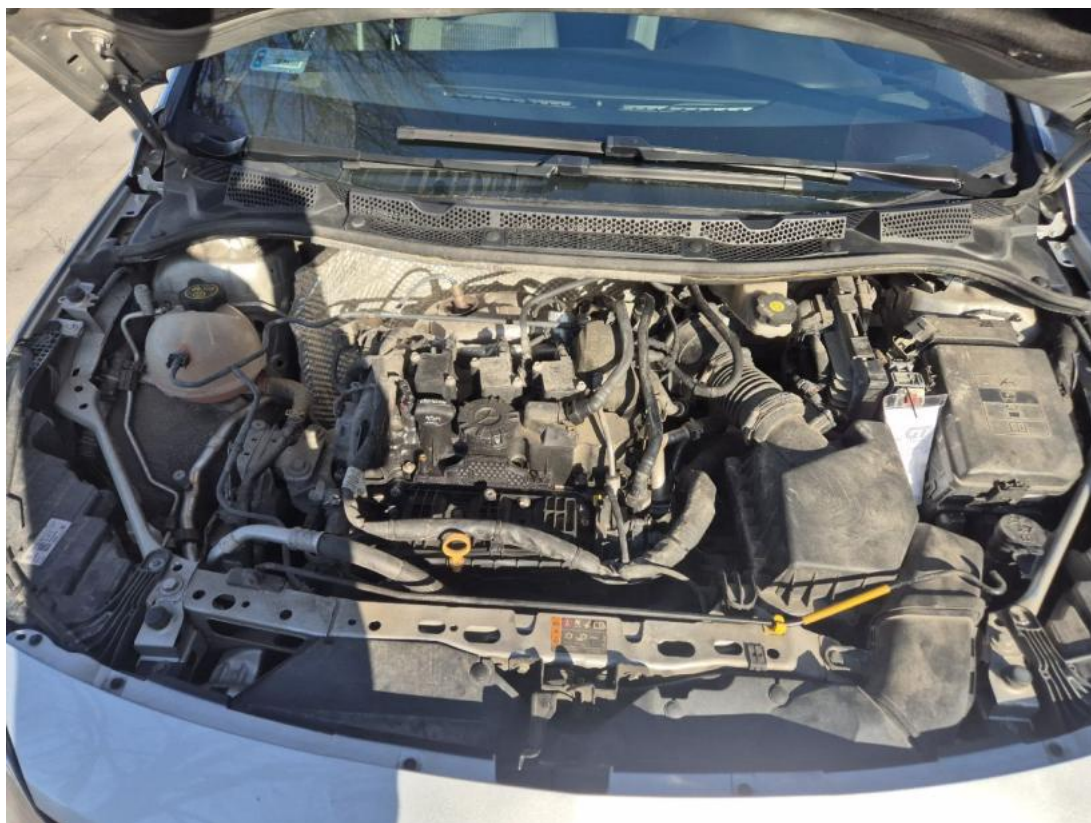
**Fot. 23**

| Poz. | Nazwa pozycji | Opis uszkodzeń | Kwalifik. | Naprawa [rbg] |
|---|---|---|---|---|
| 25 | Silnik | ślady oleju | | |

Komora silnika

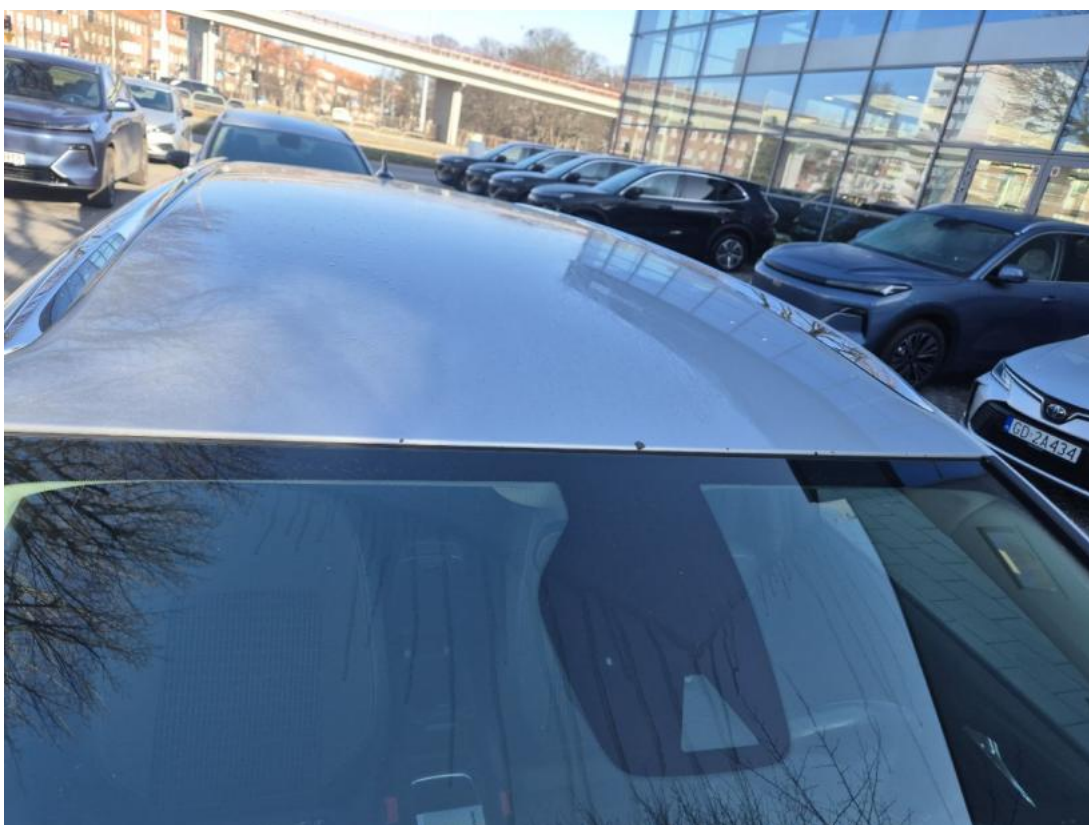
**Fot. 52**

| Poz. | Nazwa pozycji | Opis uszkodzeń | Kwalifik. | Naprawa [rbg] |
|---|---|---|---|---|
| 6 | Dach | rysa/odprysk, ślady korozji | NA | 0.3 |

Dach - zdjęcie poglądowe 1
