## Raport z oględzin pojazdu

| Numer raportu | 218721/3/26-11401 | Data raportu | 19-03-2026 |

| Numer identyfikacyjny (VIN) | WF0PXXGCHPNB00051 |
| Marka, model | FORD Focus Kombi 21- |

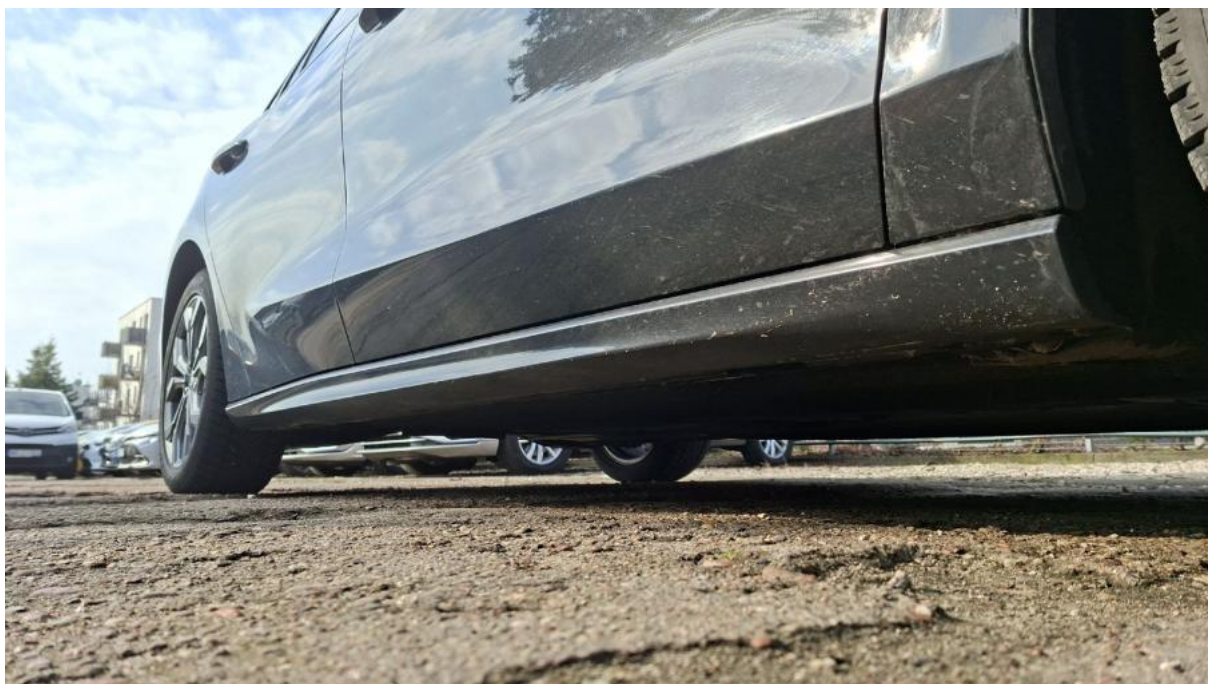
Próg prawy (widok od przodu)

| Poz. | Nazwa pozycji | Opis uszkodzeń | Kwalifik. | Naprawa [rbg] |
|---|---|---|---|---|
| 8 | Próg R | wgniecenie/odkształcenie | | |

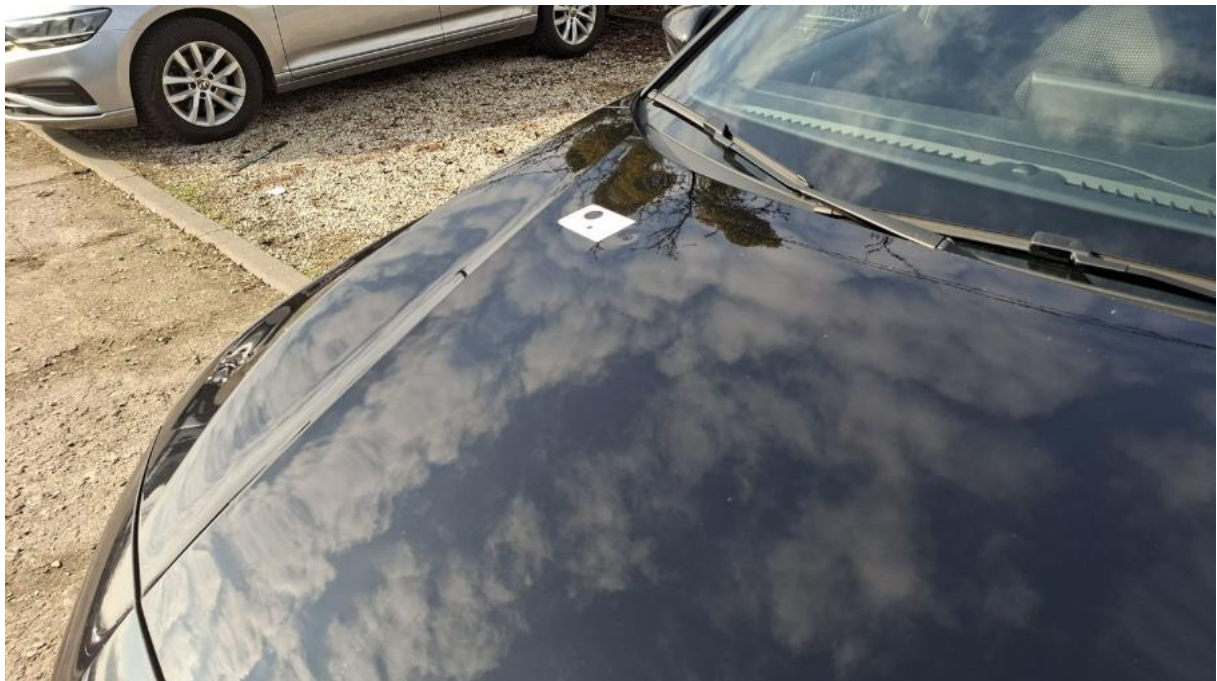
**Fot. 36**  
Pokrywa komory silnika - zdjęcie poglądowe 1

| Poz. | Nazwa pozycji | Opis uszkodzeń | Kwalifik. | Naprawa [rbg] |
|---|---|---|---|---|
| 4 | Pokrywa przednia | wgniecenie/odkształcenie | NA | 0.7 |

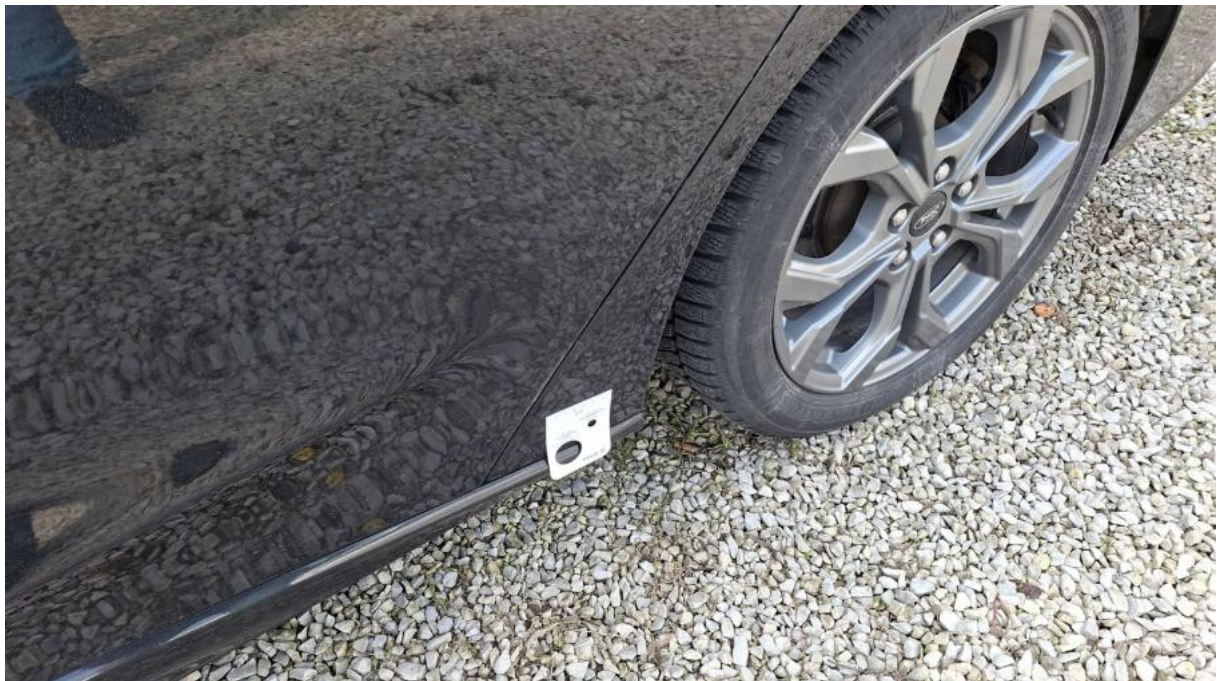
Błotnik tylny L / Ściana boczna L - zdjęcie poglądowe 1

| Poz. | Nazwa pozycji | Opis uszkodzeń | Kwalifik. | Naprawa [rbg] |
|---|---|---|---|---|
| 9 | Błotnik tylny L | rysa/odprysk, wgniecenie/odkształcenie | | |

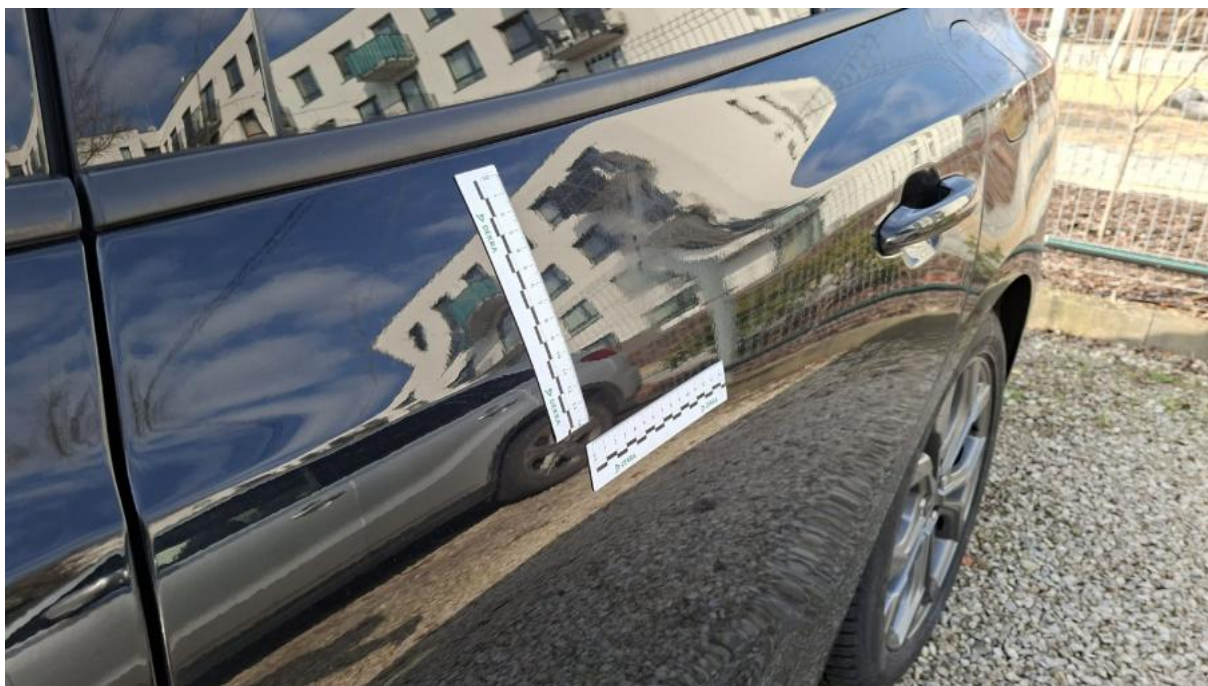
Drzwi tylne L - zdjęcie poglądowe 1

| Poz. | Nazwa pozycji | Opis uszkodzeń | Kwalifik. | Naprawa [rbg] |
|---|---|---|---|---|
| 7 | Drzwi tylne (nieuzbrojone) L | rysa/odprysk | | |

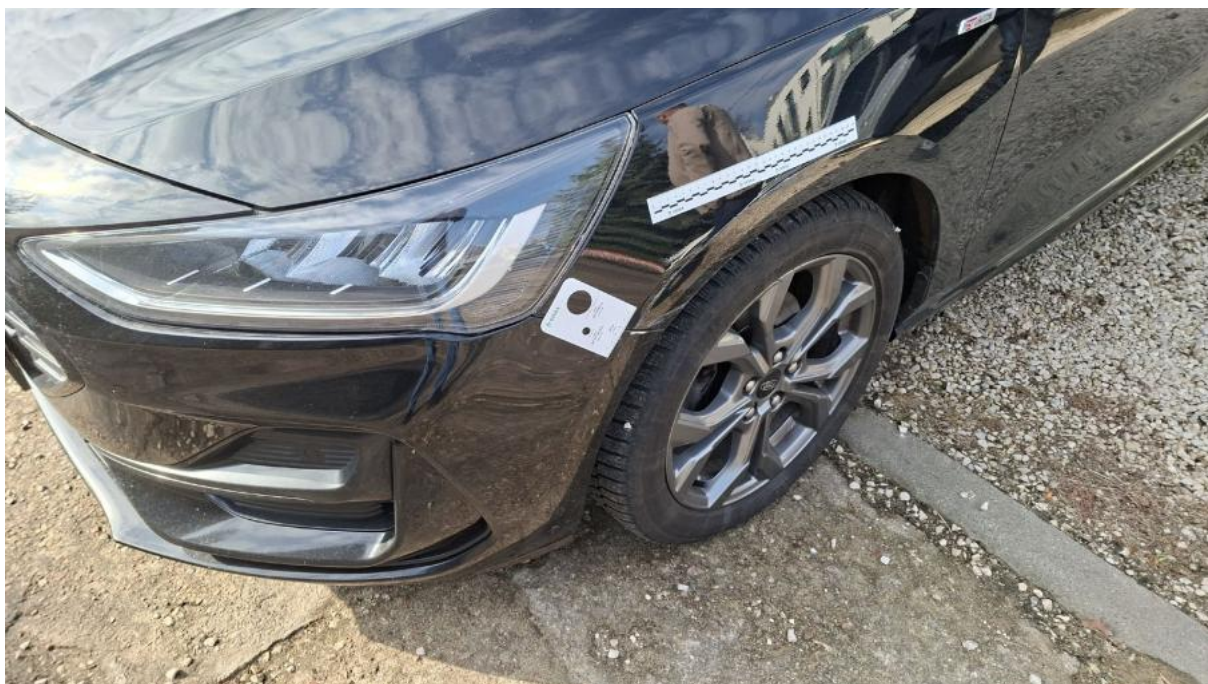
Błotnik przedni L - zdjęcie poglądowe 1

| Poz. | Nazwa pozycji | Opis uszkodzeń | Kwalifik. | Naprawa [rbg] |
|---|---|---|---|---|
| 3 | Błotnik przedni L | rysa/odprysk, wgniecenie/odkształcenie | NA | 0.7 |
