## Raport z oględzin pojazdu

| Numer raportu | 426182/3/26-9570 | Data raportu | 26-03-2026 |

| Marka, model | TOYOTA Corolla Sedan 18-22 |
| Numer rejestracyjny | WD8451S |

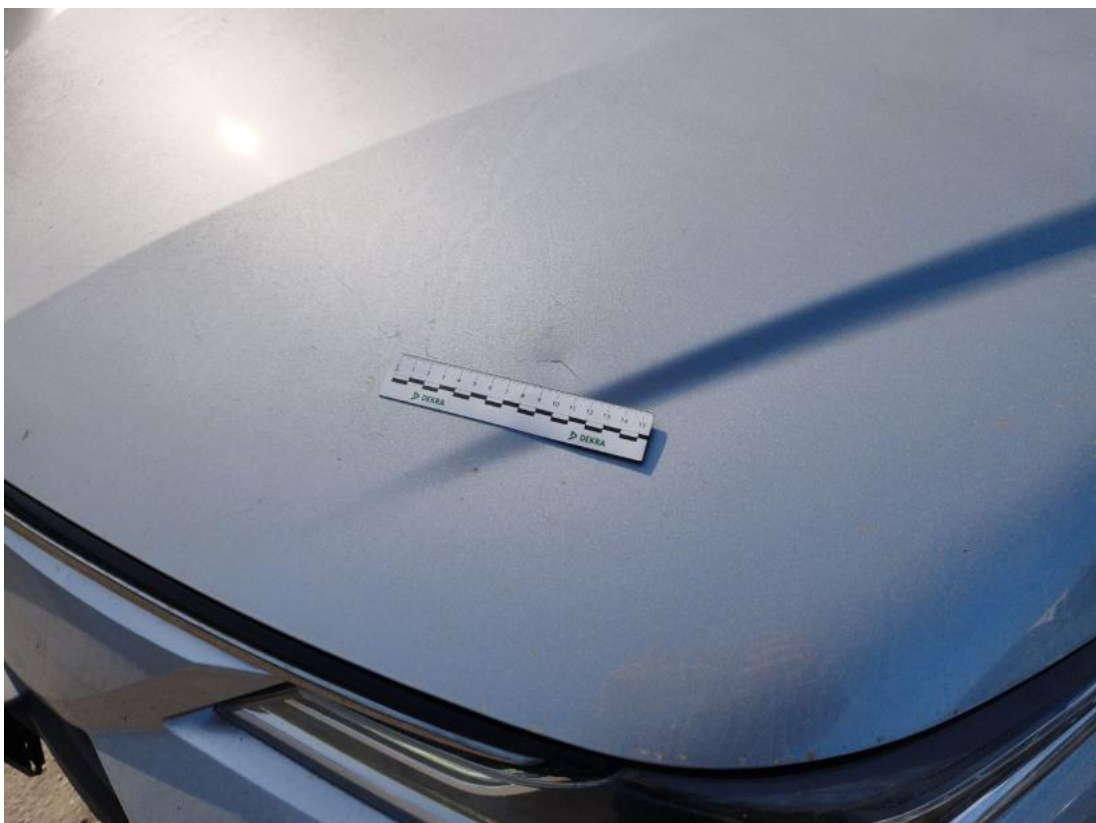
| Poz. | Nazwa pozycji | Opis uszkodzeń | Kwalifik. | Naprawa [rbg] |
|---|---|---|---|---|
| 1 | Pokrywa przednia | wgniecenie/odkształcenie, rysa/odprysk | NA | 1 |

**Fot. 38**  
Pokrywa komory silnika - zdjęcie poglądowe 2

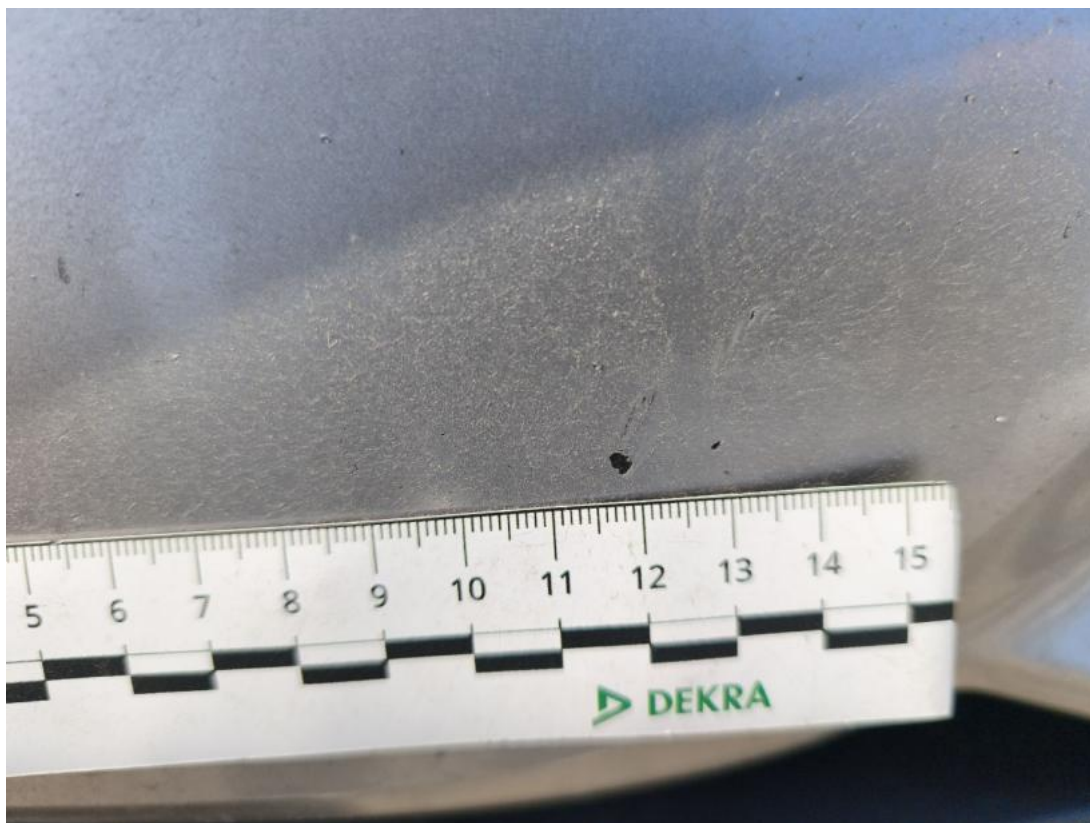
**Fot. 41**

| Poz. | Nazwa pozycji | Opis uszkodzeń | Kwalifik. | Naprawa [rbg] |
|---|---|---|---|---|
| 4 | Okładzina zderzaka przedniego | rysa/odprysk | | |

Zderzak - zdjęcie poglądowe 2

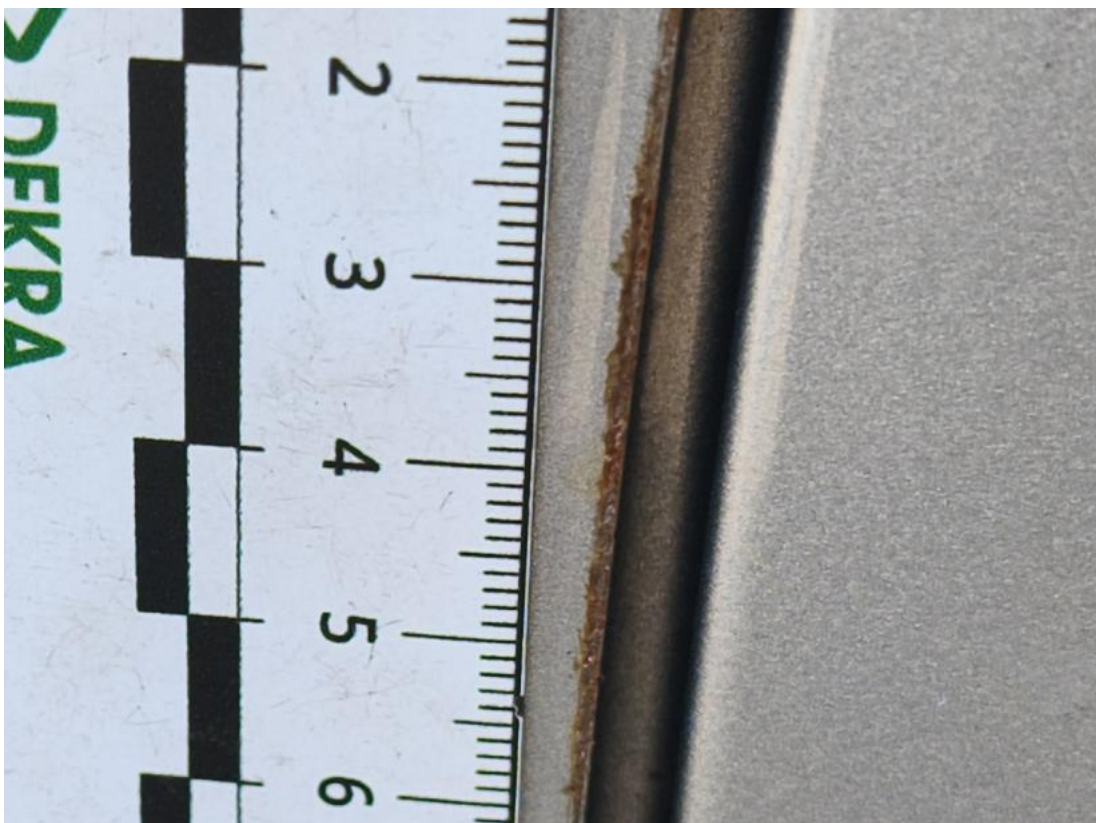
**Fot. 52**

| Poz. | Nazwa pozycji | Opis uszkodzeń | Kwalifik. | Naprawa [rbg] |
|---|---|---|---|---|
| 2 | Poszycie drzwi przednich L | ślady korozji | NA | 0.5 |

Drzwi przed L - zdjęcie poglądowe 2
