## Raport z oględzin pojazdu

| Numer raportu | 218459/3/26-11401 | Data raportu | 05-03-2026 |

| Numer identyfikacyjny (VIN) | <b>WAUZZZF58MA003570</b> |
| Marka, model | AUDI A5 Sportback 19- |

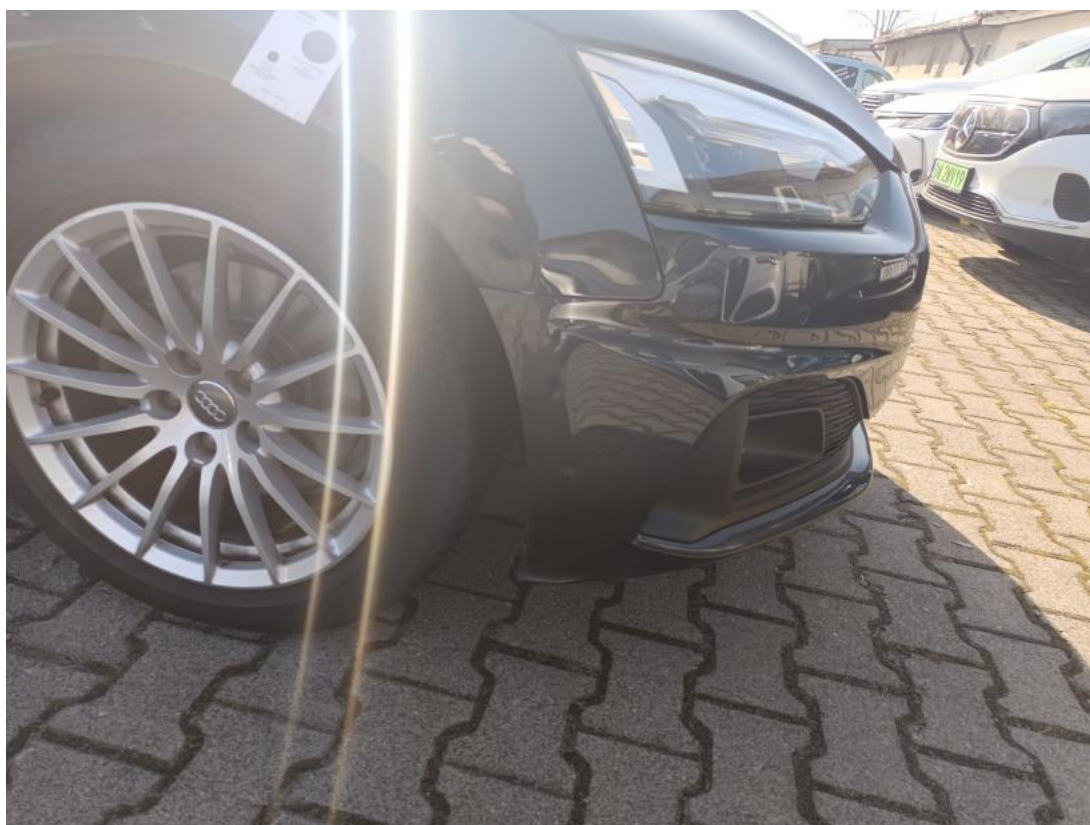
**Fot. 38**

| Poz. | Nazwa pozycji | Opis uszkodzeń | Kwalifik. | Naprawa [rbg] |
|---|---|---|---|---|
| 1 | Okładzina zderzaka przedniego | rysa/odprysk | NA | 1 |

Zderzak - zdjęcie poglądowe 1

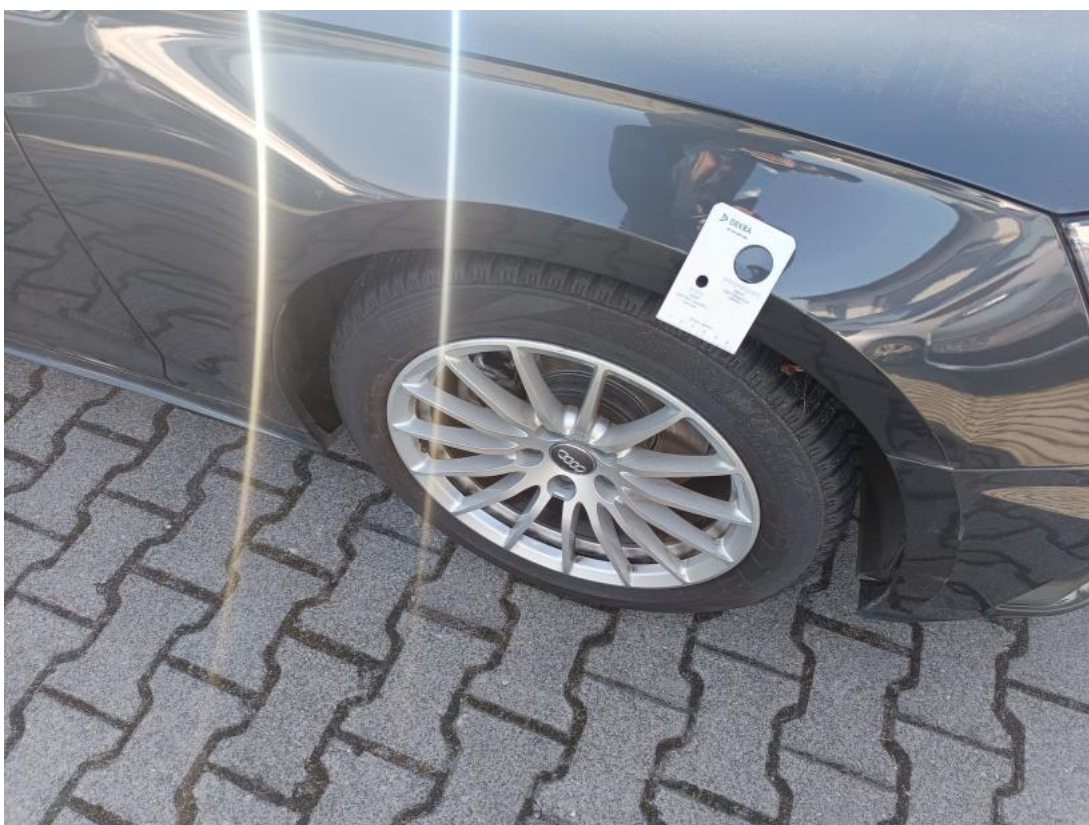
**Fot. 40**

| 2 | Błotnik przedni R | rysa/odprysk, wgniecenie/odkształcenie | NA | 0.7 |

Błotnik przedni P - zdjęcie pogładowe 1

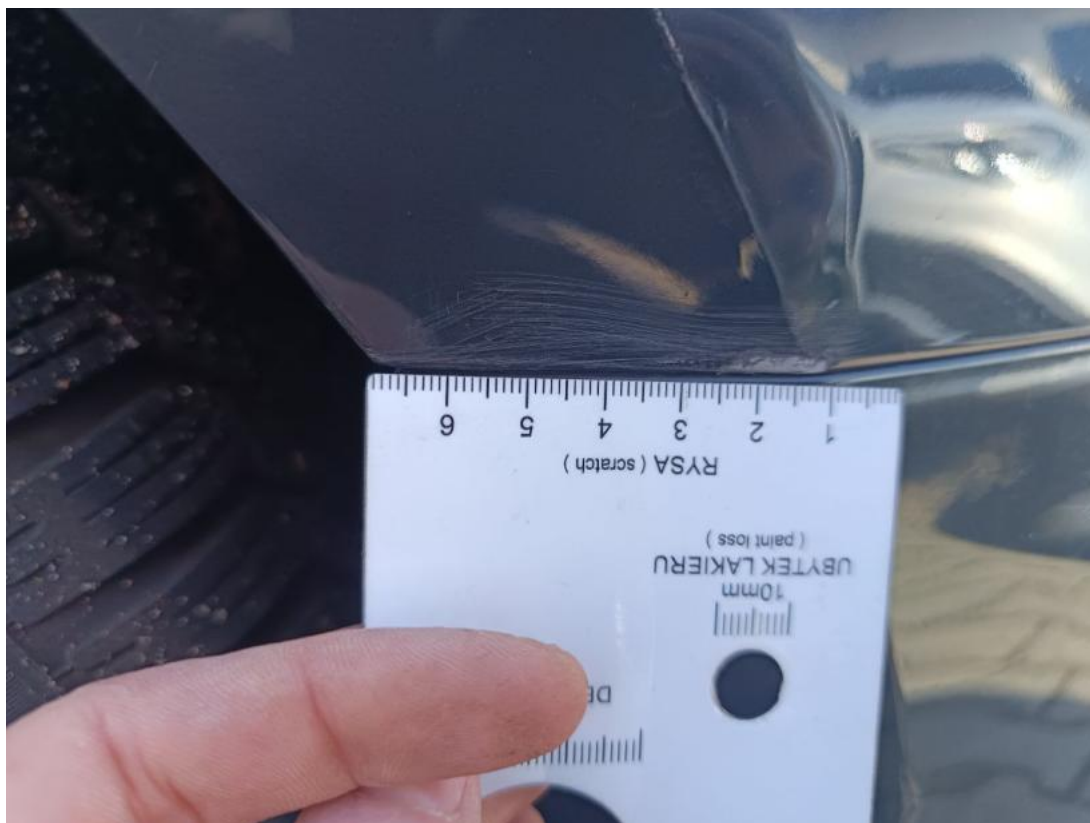
**Fot. 41**

Błotnik przedni P - zdjęcie pogładowe 2

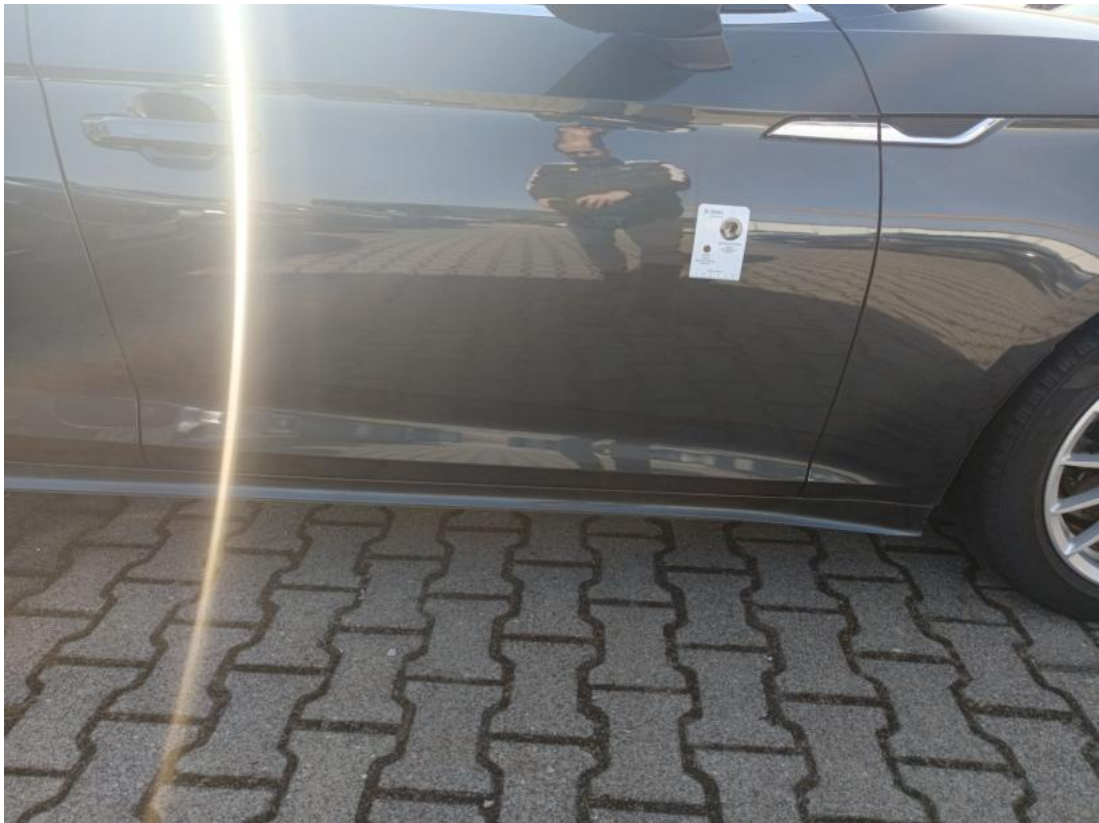
**Fot. 45**

| Poz. | Nazwa części | Przedział grubości powłoki lakierowej [µm] |
|---|---|---|
| 1 | Drzwi przednie prawe | 150 - 200 |

| 5 | Drzwi przednie (nieuzbrojone) R | wgniecenie/odkształcenie | | |

Drzwi przednie P - zdjęcie pogładowe 1

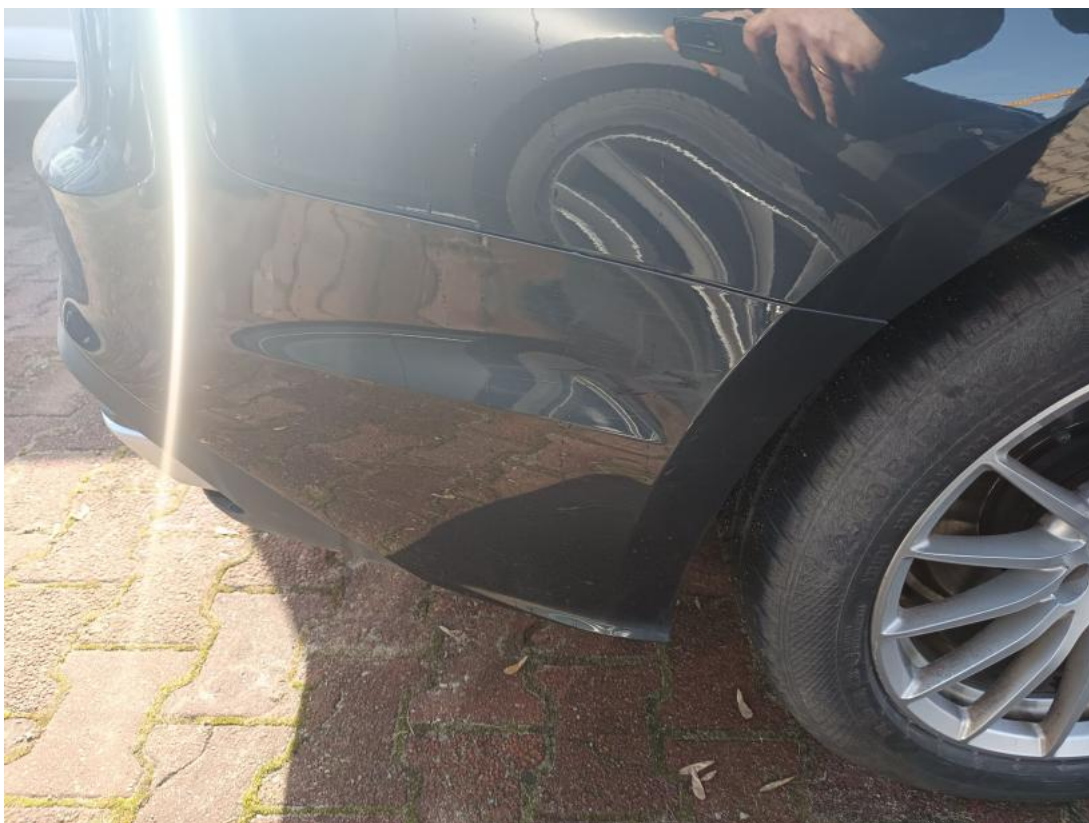
**Fot. 47**

Zderzak tylny - zdjęcie pogładowe 1

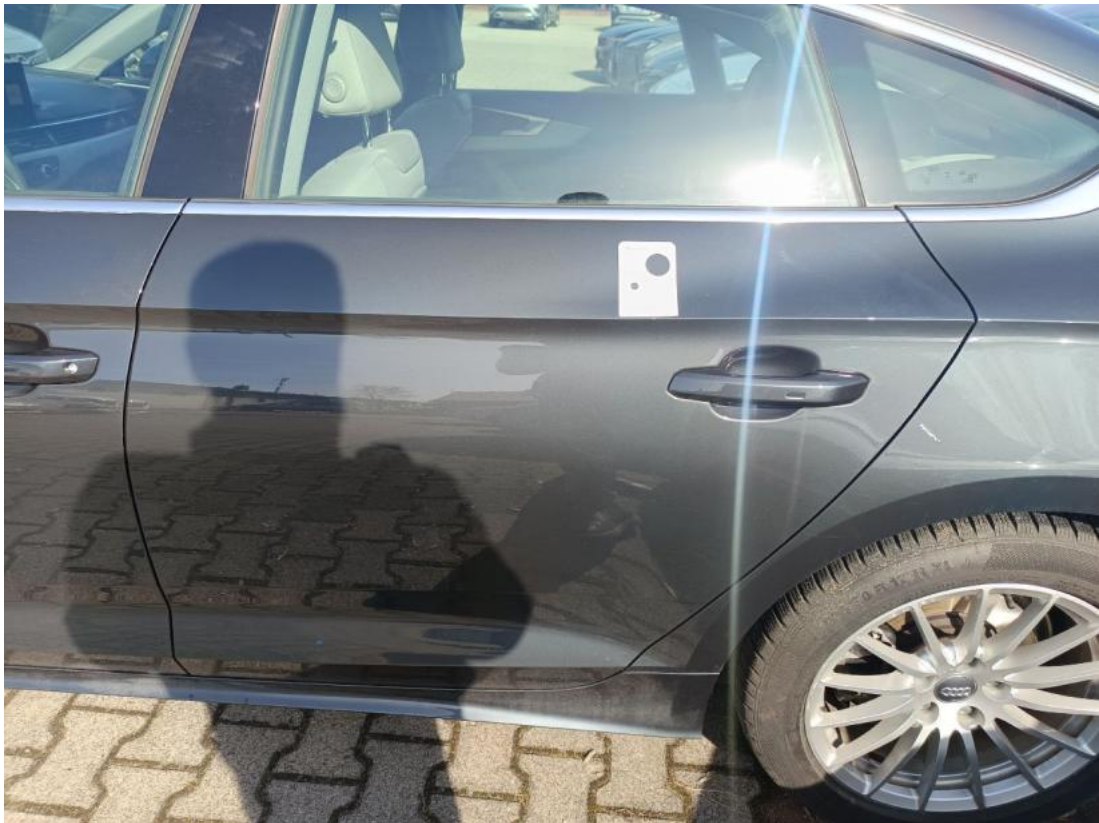
**Fot. 49**

Drzwi tylne L - zdjęcie pogładowe 1
