## Raport z oględzin pojazdu

| Numer raportu | 218248/2/26-11401 | Data raportu | 24-02-2026 |

| Marka, model | BMW X3 [G01] 17-21 |
| Numer rejestracyjny | WD5997T |

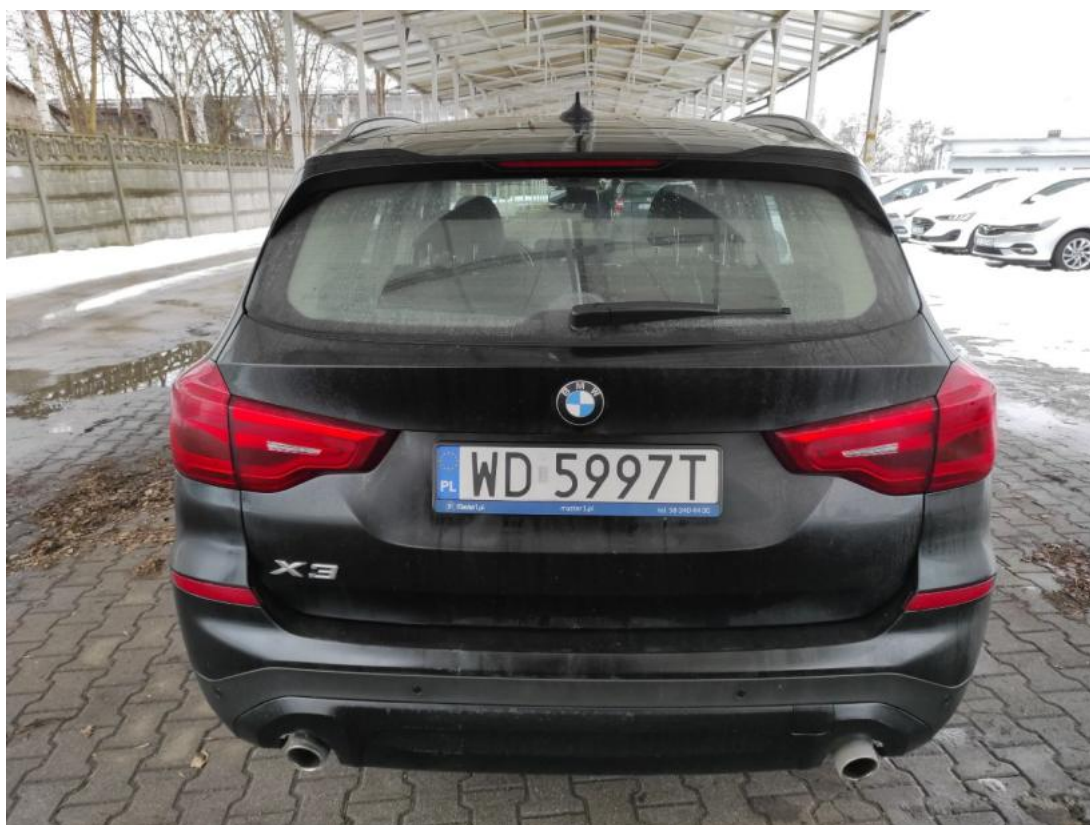
**Fot. 8**  
Tył

| Poz. | Nazwa pozycji | Opis uszkodzeń | Kwalifik. | Naprawa [rbg] |
|---|---|---|---|---|
| 4 | Okładzina zderzaka tylnego | rysa/odprysk | NA | 0.8 |

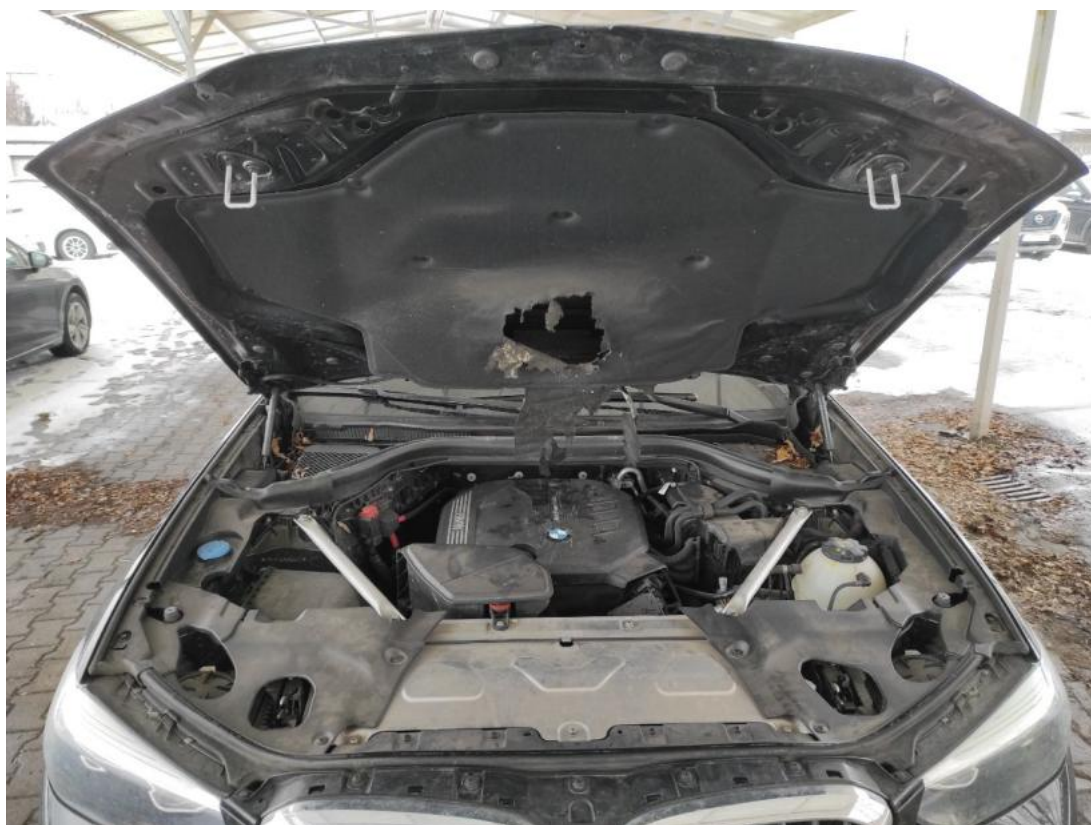
**Fot. 24**

| Poz. | Nazwa pozycji | Opis uszkodzeń | Kwalifik. | Naprawa [rbg] |
|---|---|---|---|---|
| 1 | Wykładzina tłumiąca pokrywy przedniej | rozerwanie | WY | 0.2 |

Komora silnika

Wykładzina pokrywy komory silnika - Pęknięcie/rozerwanie 1
