## Raport z oględzin pojazdu

| Numer raportu | 219616/6/26-11401 | Data raportu | 24-06-2026 |

| Marka, model | SKODA Fabia III Hatchback 18... |
| Numer rejestracyjny | LU284RV |

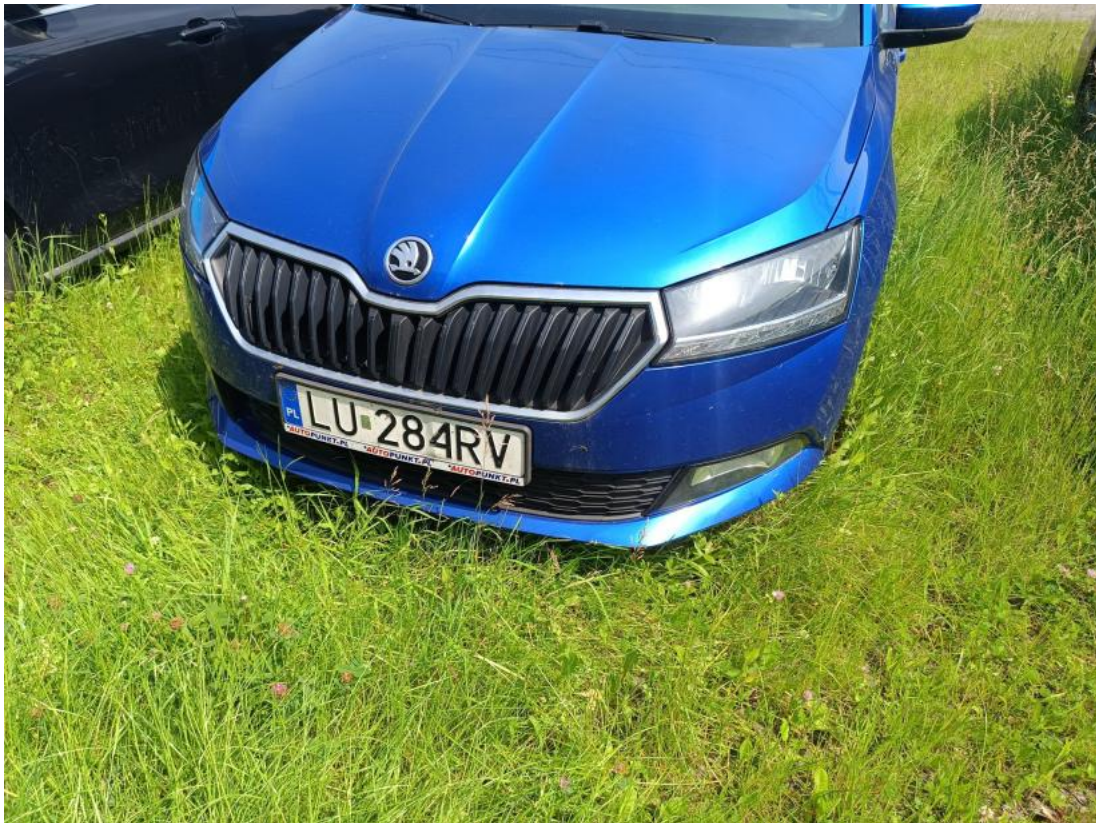
**Fot. 35**

| 3 | Okladzina zderzaka przedniego | rysa/odprysk, wgniecenie/odkształcenie, pęknięcia powłoki lakierowej | NA | 1.3 |

Zderzak - zdjęcie pogładowe 1
