## Raport z oględzin pojazdu

| Numer raportu | 217964/1/26-11401 | Data raportu | 26-01-2026 |

| Numer identyfikacyjny (VIN) | <b>WBATA610509E21476</b> |
| Marka, model | BMW X5 [G05] 18-23 |

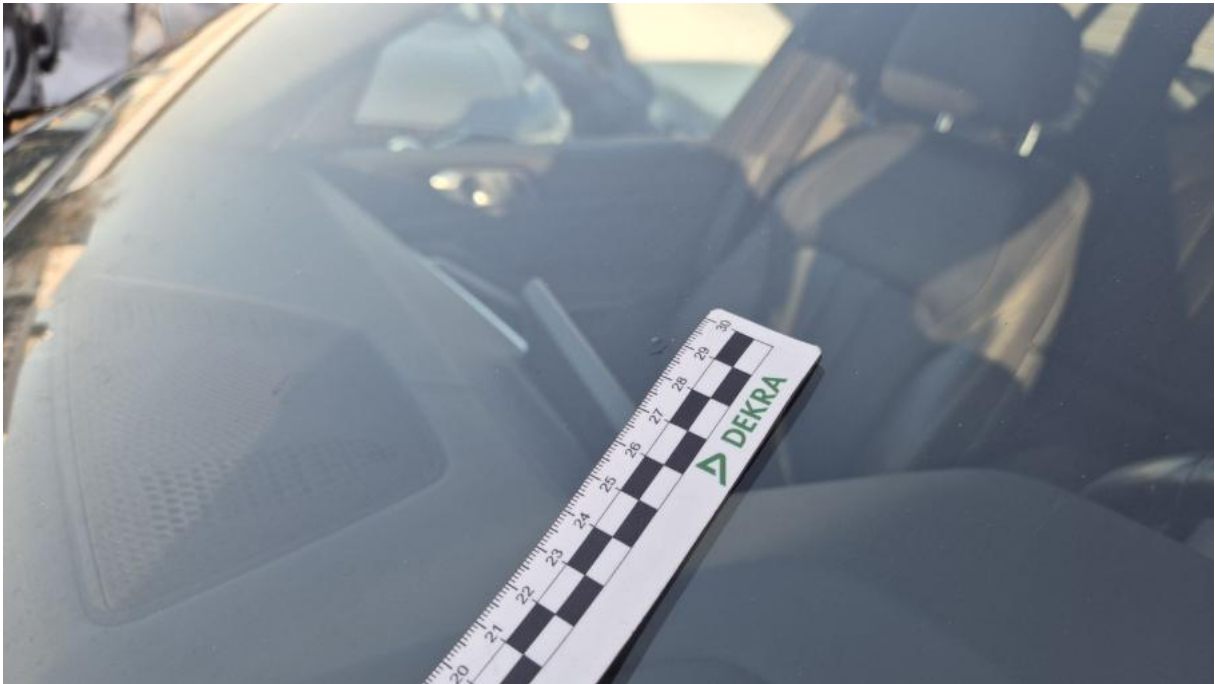
**Fot. 37**

| Poz. | Nazwa pozycji | Opis uszkodzeń | Kwalifik. | Naprawa [rbg] |
|---|---|---|---|---|
| 1 | Szyba przednia barwiona | pęknięcie | WY | 2 |

Szyba czołowa - zdjęcie poglądowe 1
