## Raport z oględzin pojazdu

| Numer raportu | 218236/2/26-11401 | Data raportu | 20-02-2026 |

| Numer identyfikacyjny (VIN) | <b>VF3M4DGZULS320838</b> |
| Marka, model | PEUGEOT 3008 20-24 |

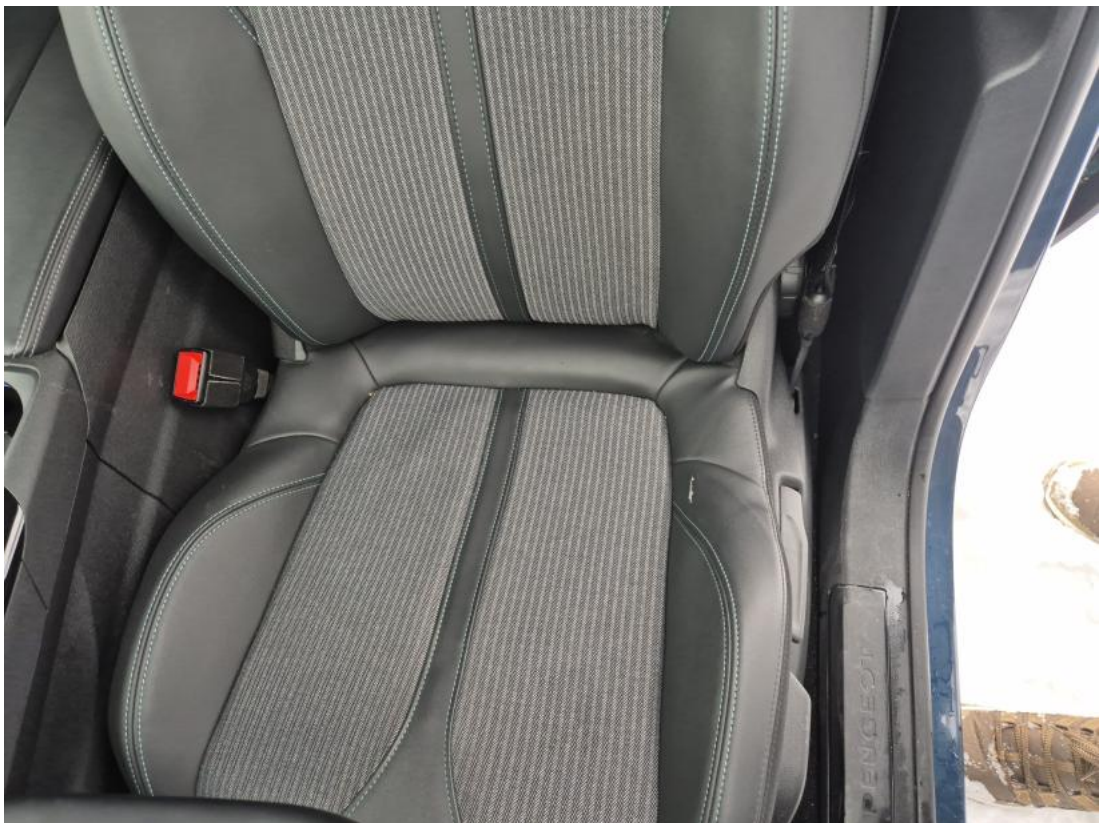
**Fot. 36**

| Poz. | Nazwa pozycji | Opis uszkodzeń | Kwalifik. | Naprawa [rbg] |
|---|---|---|---|---|
| 4 | Tapicerka siedziska 1.rząd L | pęknięcie | | |

Fotel prz. lew. - zdjęcie poglądowe 1
