Nr zlecenia DEKRA: PKOM(DZS)/GDA/28799/26/03/31  
Nr zlecenia/szkody:  
Data zlecenia: 31-03-2026

## Ocena stanu technicznego pojazdu

| Eurotax-Kod EC | Marka, model, typ pojazdu<br><b>NISSAN, Qashqai (J11E)(2013-, N-Connecta</b> | | | | Rodzaj nadwozia |

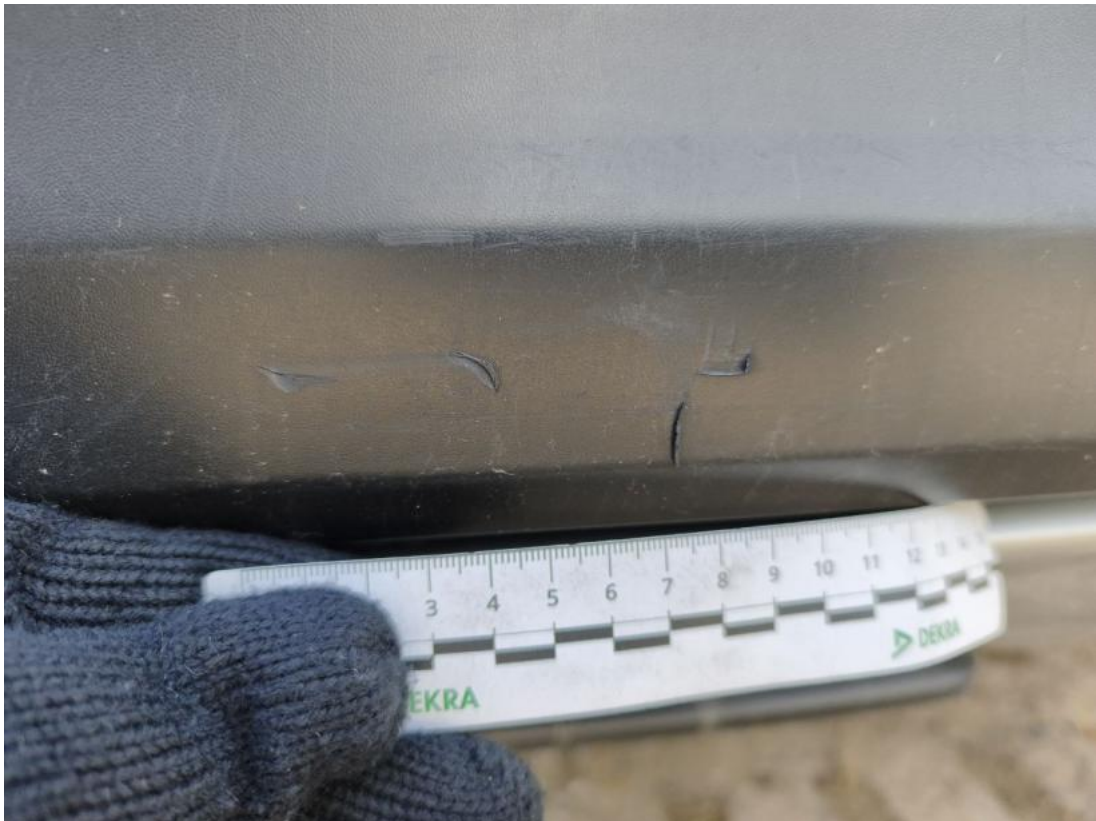
**Fot. 47**

| Poz. | Nazwa części | Nr katalogowy | Opis uszkodzenia | NS [%] |
|---|---|---|---|---|
| 2 | Zderzak TYŁ | H5022HV1AH | ubytek materiału, wgniecenie, zarysowanie | |

Zderzak tylny - zdjęcie poglądowe 2

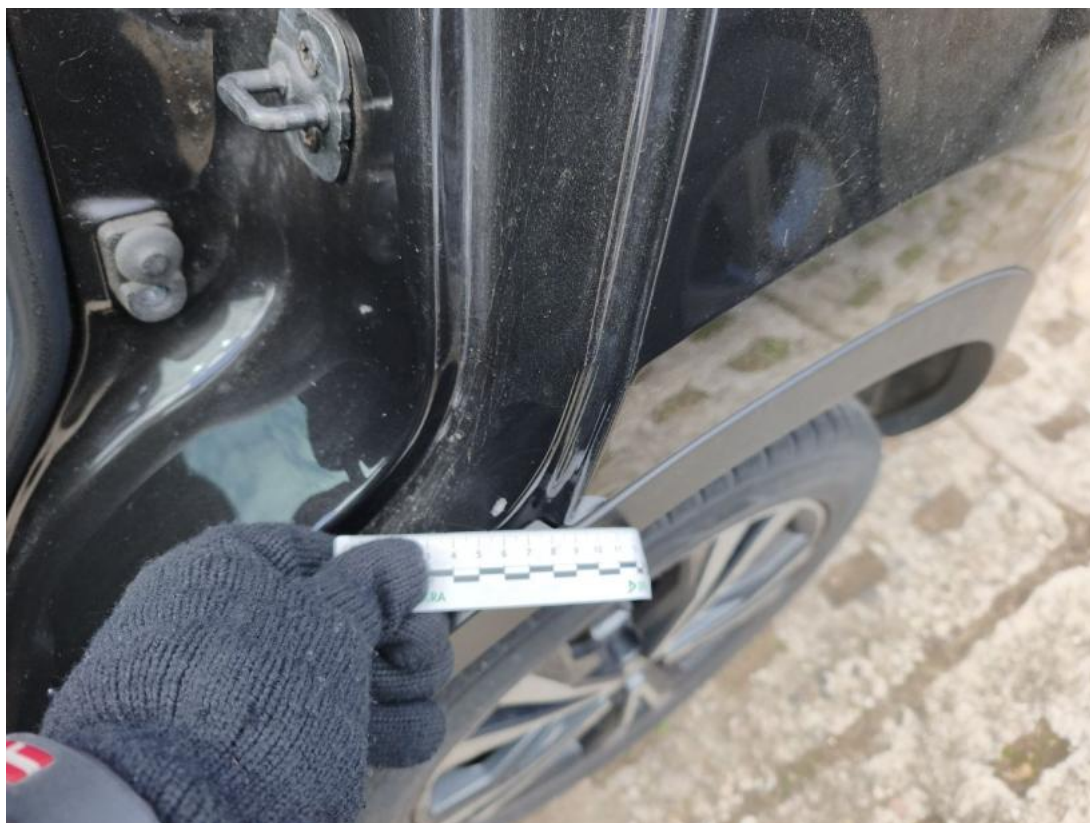
**Fot. 51**

Błotnik tylny L / Ściana boczna L - zdjęcie poglądowe 2
