## Raport z oględzin pojazdu

| Numer raportu | 217523/12/25-11401 | Data raportu | 17-12-2025 |

| Marka, model | HYUNDAI Kona 17-20 |
| Numer rejestracyjny | WD7162N |

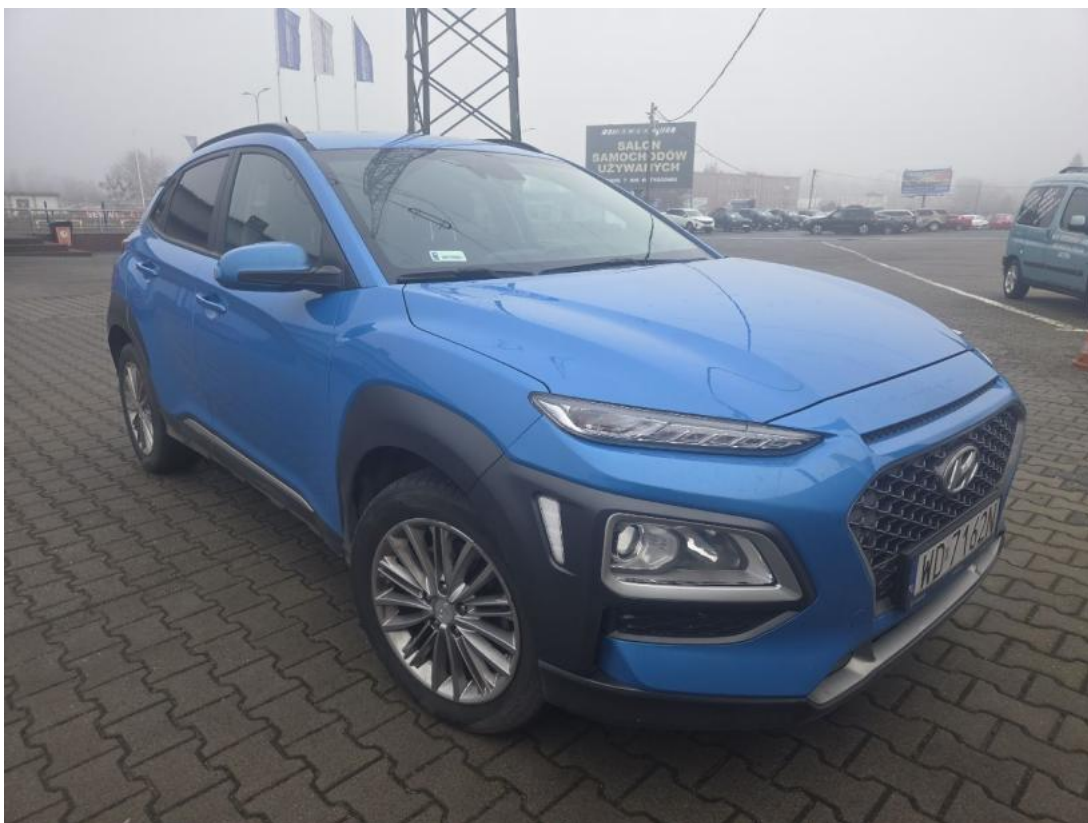
**Fot. 3**

Przekątna przednia prawa

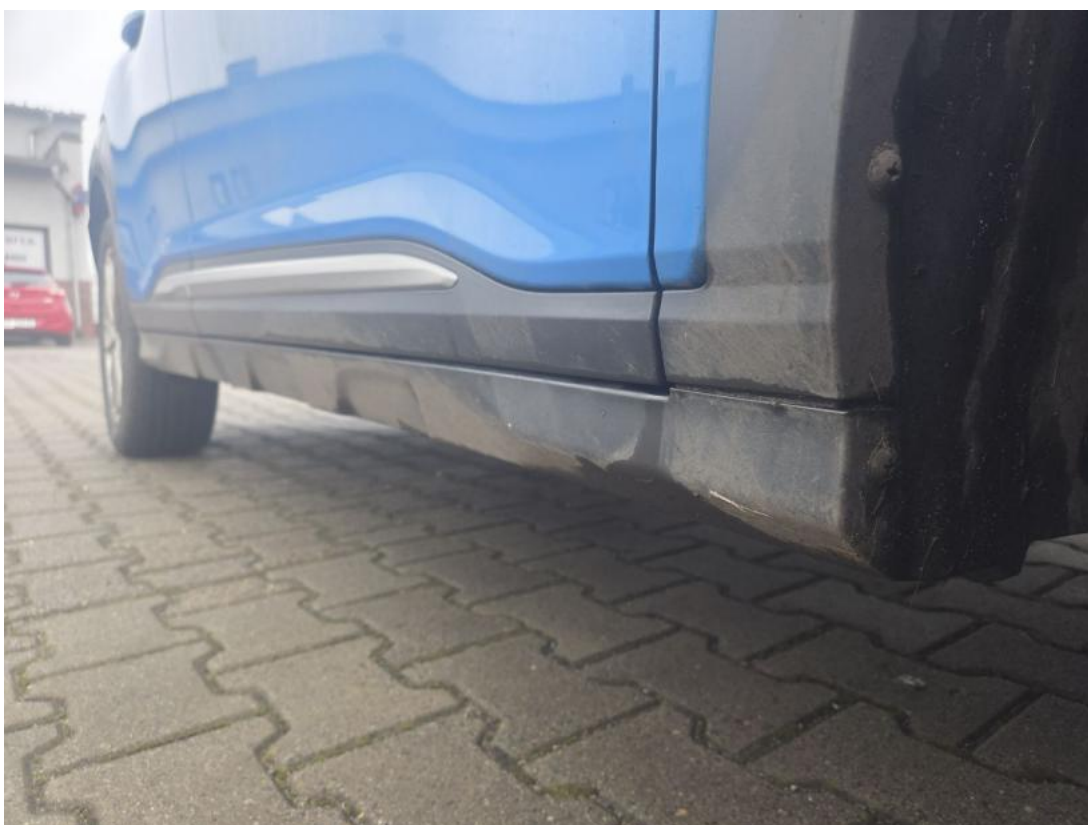
**Fot. 4**

Próg prawy (widok od przodu)

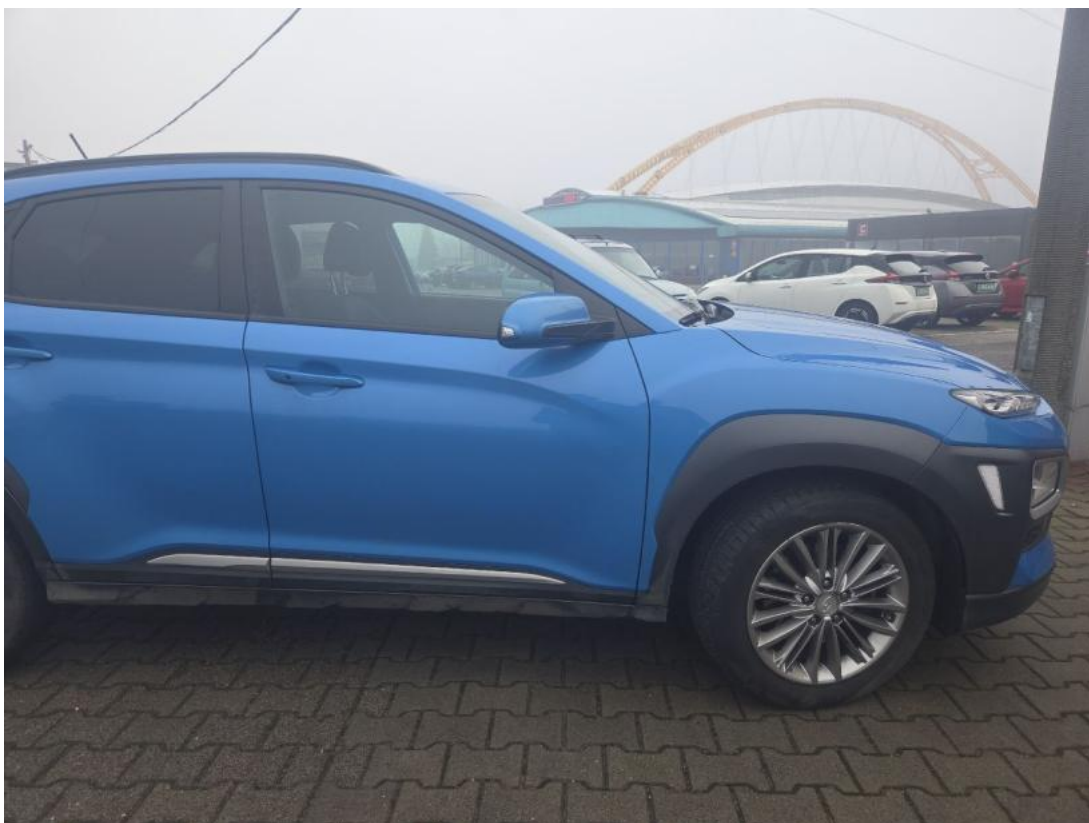
**Fot. 5**

| Poz. | Nazwa pozycji | Opis uszkodzeń | Kwalifik. | Naprawa [rbg] |
|---|---|---|---|---|
| 4 | Drzwi przednie (nieuzbrojone) R | rysa/odprysk, wgniecenie/odkształcenie | | |

Bok prawy z przodu

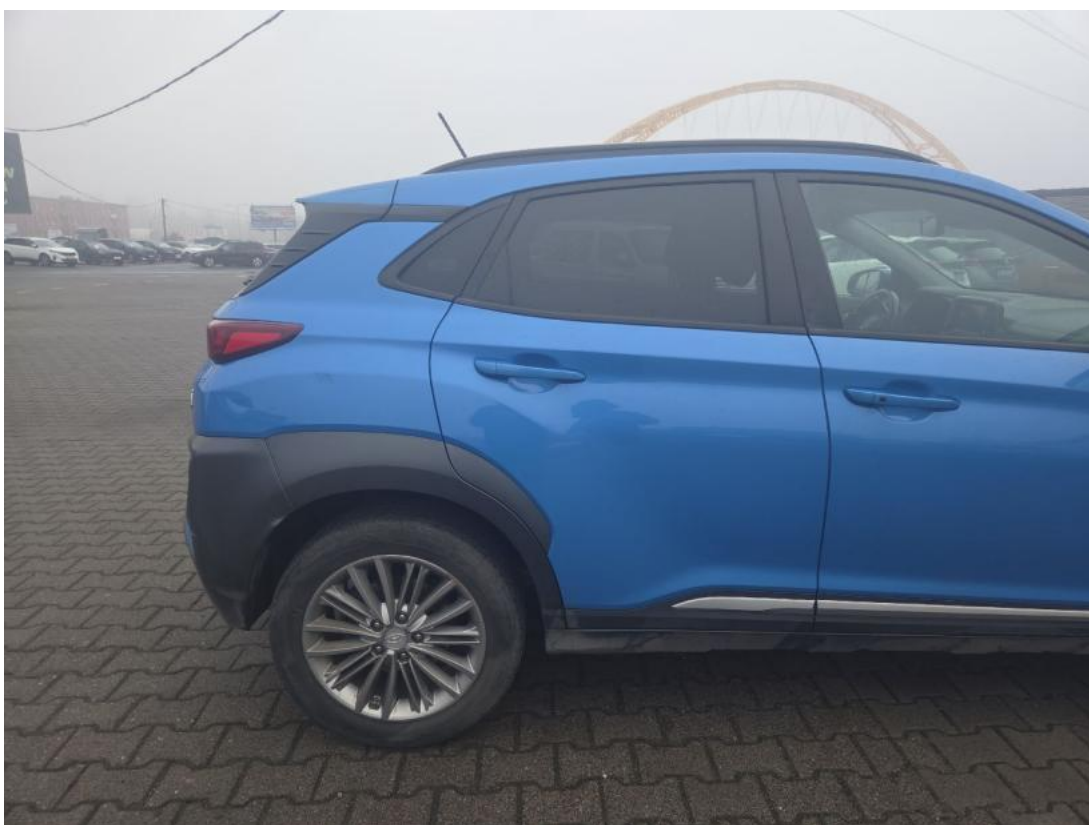
**Fot. 6**

| Poz. | Nazwa pozycji | Opis uszkodzeń | Kwalifik. | Naprawa [rbg] |
|---|---|---|---|---|
| 5 | Drzwi tylne (nieuzbrojone) R | rysa/odprysk | | |

Bok prawy z tyłu

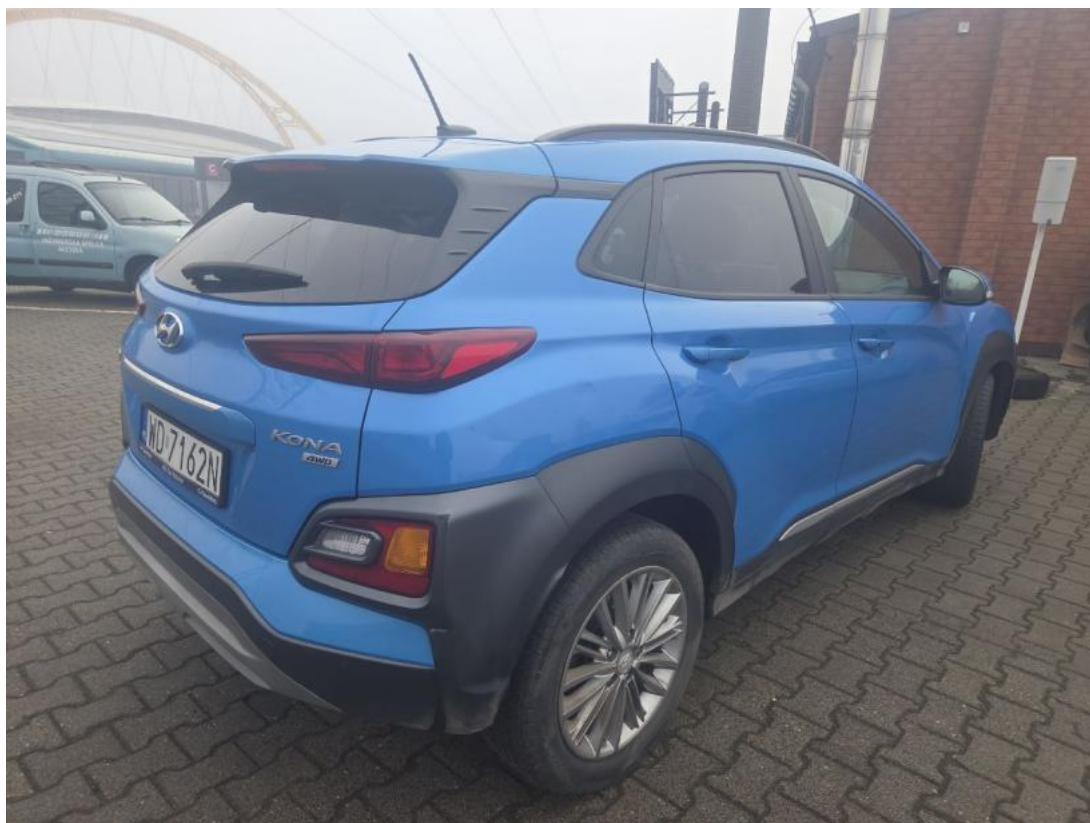
| Poz. | Nazwa pozycji | Opis uszkodzeń | Kwalifik. | Naprawa [rbg] |
|---|---|---|---|---|
| 3 | Blotnik tylny R | rysa/odprysk, wgniecenie/odkształcenie | NA | 1 |

**Fot. 7**  
Przekątna tylna prawa

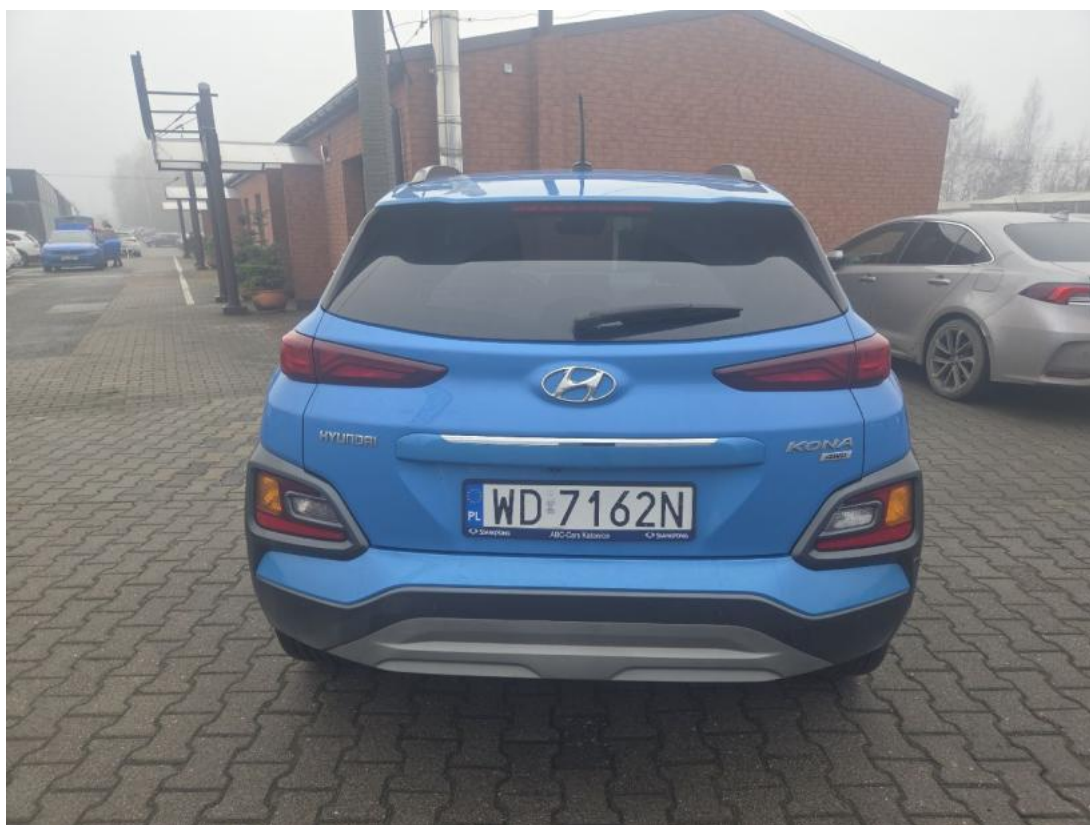
| Poz. | Nazwa pozycji | Opis uszkodzeń | Kwalifik. | Naprawa [rbg] |
|---|---|---|---|---|
| 2 | Okladzina zderzaka tylnego | rysa/odprysk | NA | 0.8 |

**Fot. 8**  
Tył

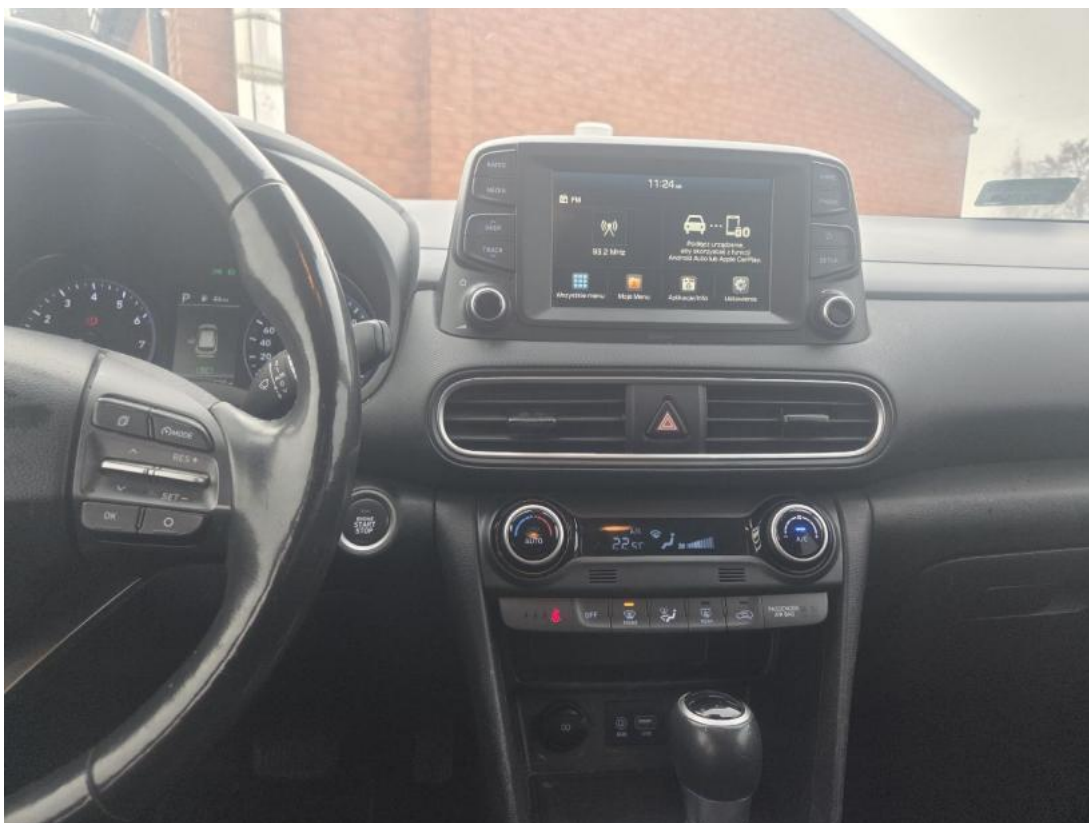
**Fot. 19**

| Poz. | Nazwa pozycji | Opis uszkodzeń | Kwalifik. | Naprawa [rbg] |
|---|---|---|---|---|
| 8 | Konsola środkowa | zarysowanie | | |

Konsola środkowa
