## Raport z oględzin pojazdu

| Numer raportu | 09832/2/26-15201 | Data raportu | 13-02-2026 |

| Marka, model | VOLVO XC90 19-24 |
| Numer rejestracyjny | WD5755T |

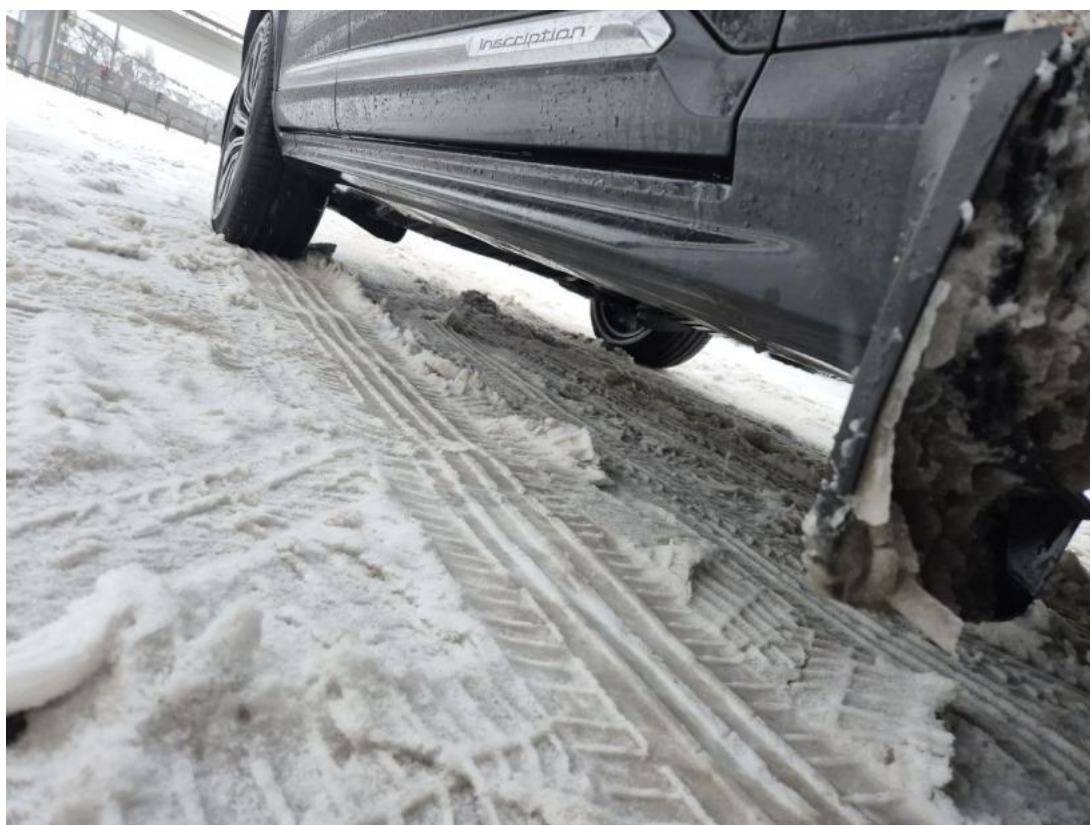
**Fot. 4**

| Poz. | Nazwa pozycji | Opis uszkodzeń | Kwalifik. | Naprawa [rbg] |
|---|---|---|---|---|
| 10 | Próg R | wgniecenie | | |

Próg prawy (widok od przodu)

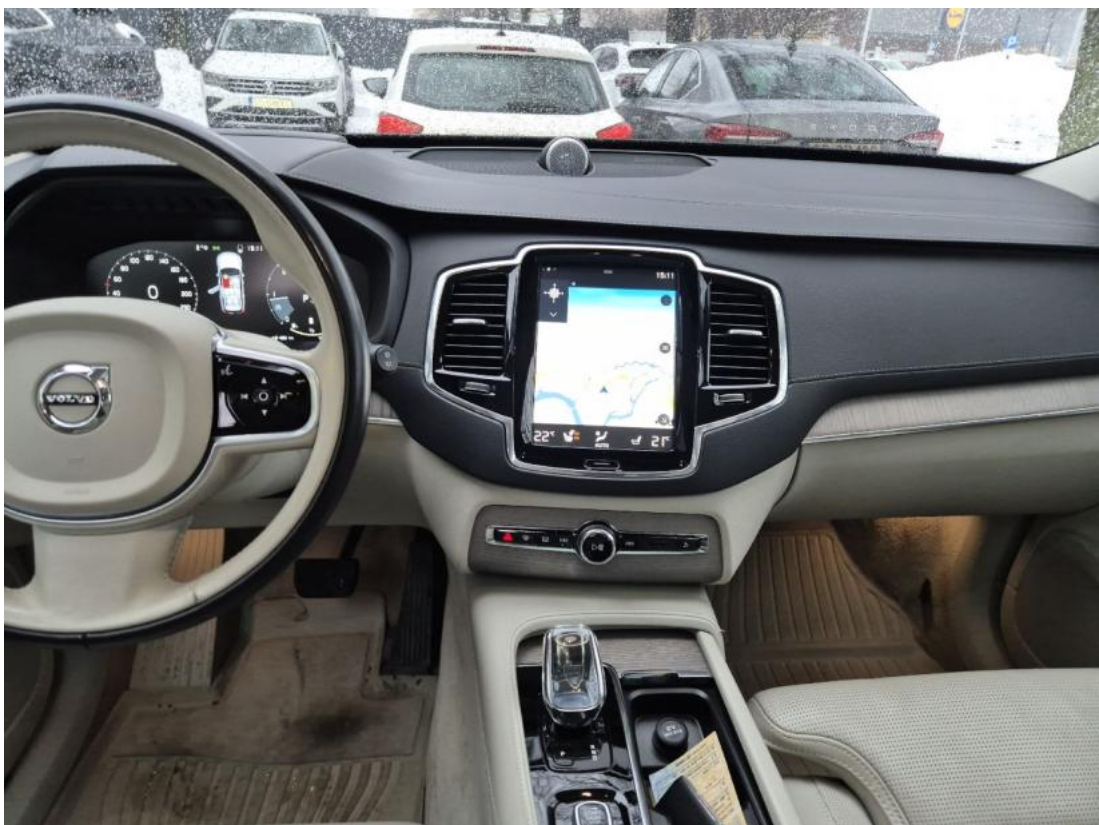
**Fot. 20**

| Poz. | Nazwa pozycji | Opis uszkodzeń | Kwalifik. | Naprawa [rbg] |
|---|---|---|---|---|
| 3 | Podłokietnik konsoli środkowej | pęknięcie/rozerwanie | WY | 0.2 |

Konsola środkowa

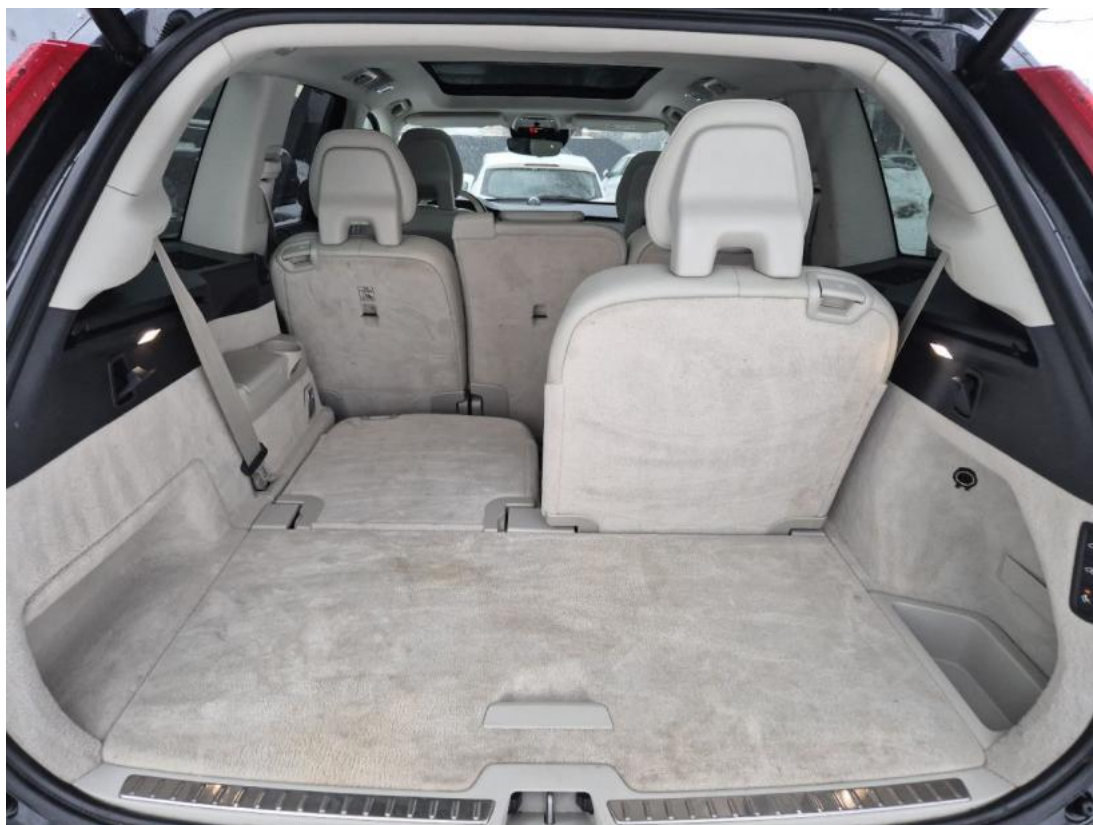
| Poz. | Nazwa pozycji | Opis uszkodzeń | Kwalifik. | Naprawa [rbg] |
|---|---|---|---|---|
| 4 | Nakładka przestrzeni bagażowej | brak | WY | 0.1 |
| 6 | Wykładzina bagażnika | zabrudzenie | NA | |

**Fot. 25**  
Bagażnik
