## Raport z oględzin pojazdu

| Numer raportu | 08929/12/25-15201 | Data raportu | 22-12-2025 |

| Marka, model | SEAT Leon ST 16-20 |
| Numer rejestracyjny | WD7955M |

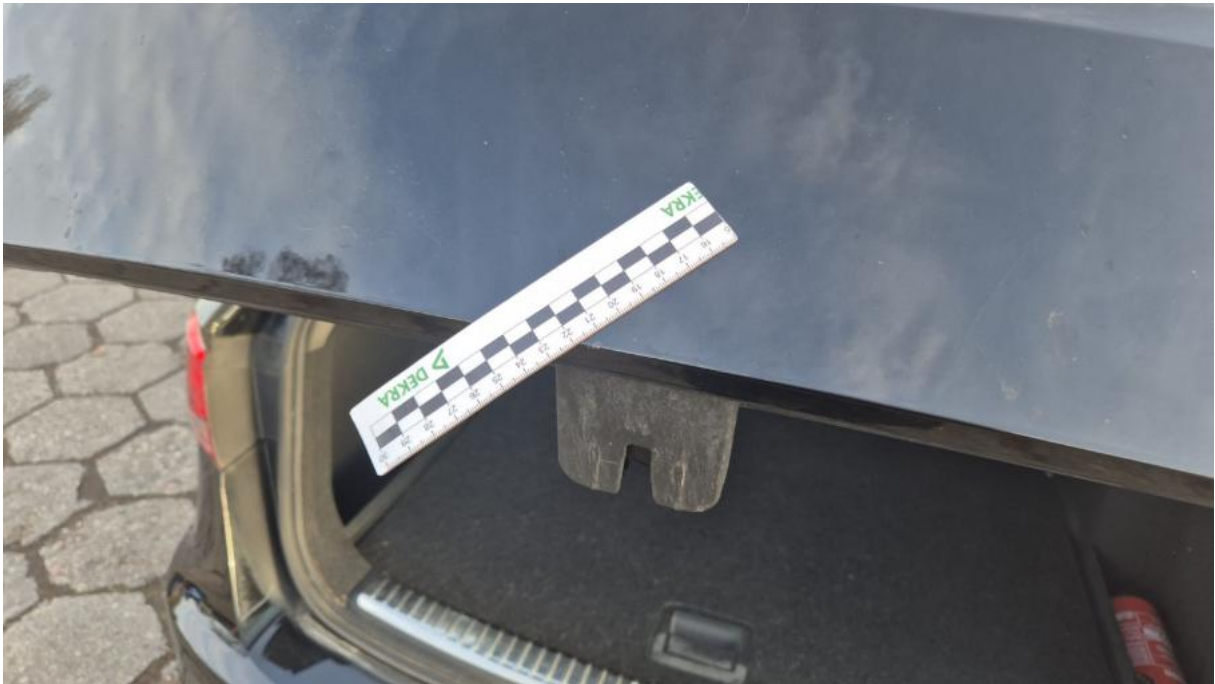
**Fot. 47**

| Poz. | Nazwa pozycji | Opis uszkodzeń | Kwalifik. | Naprawa [rbg] |
|---|---|---|---|---|
| 4 | Pokrywa tylna | liczne, wgniecenie | NA | 3.5 |

Pokrywy bagażnika - zdjęcie poglądowe 1

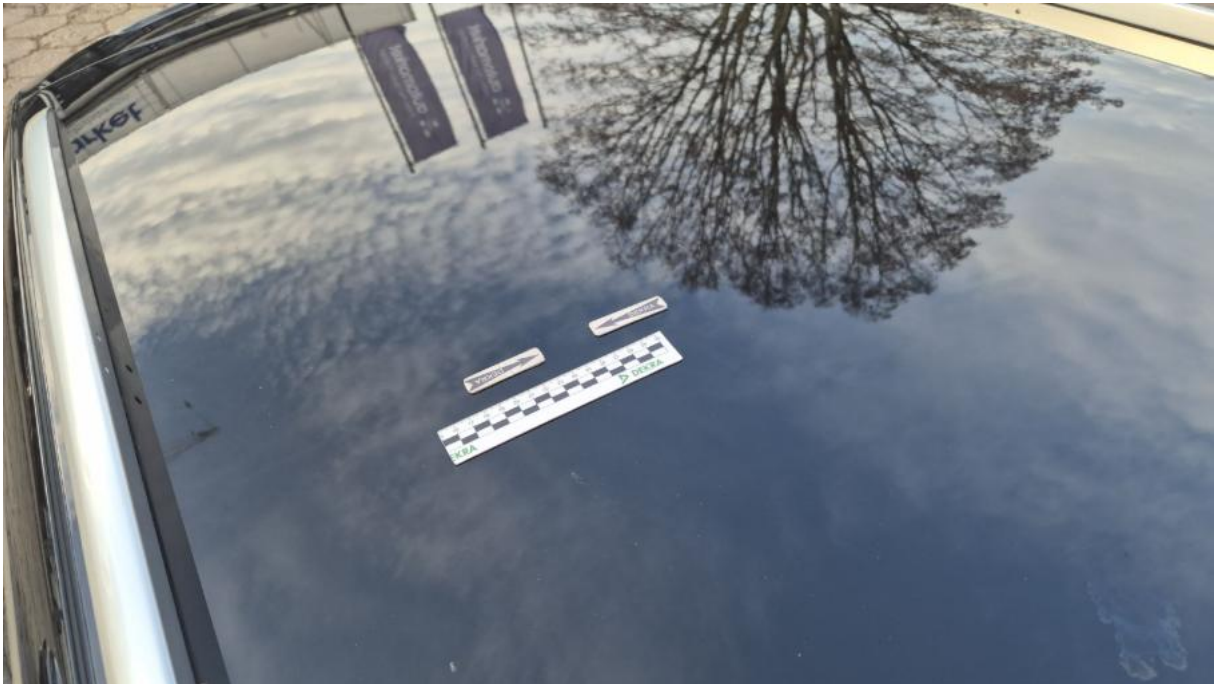
**Fot. 55**

| Poz. | Nazwa pozycji | Opis uszkodzeń | Kwalifik. | Naprawa [rbg] |
|---|---|---|---|---|
| 2 | Dach | wgniecenie | NA | 1.2 |

Dach - zdjęcie pogładowe 1

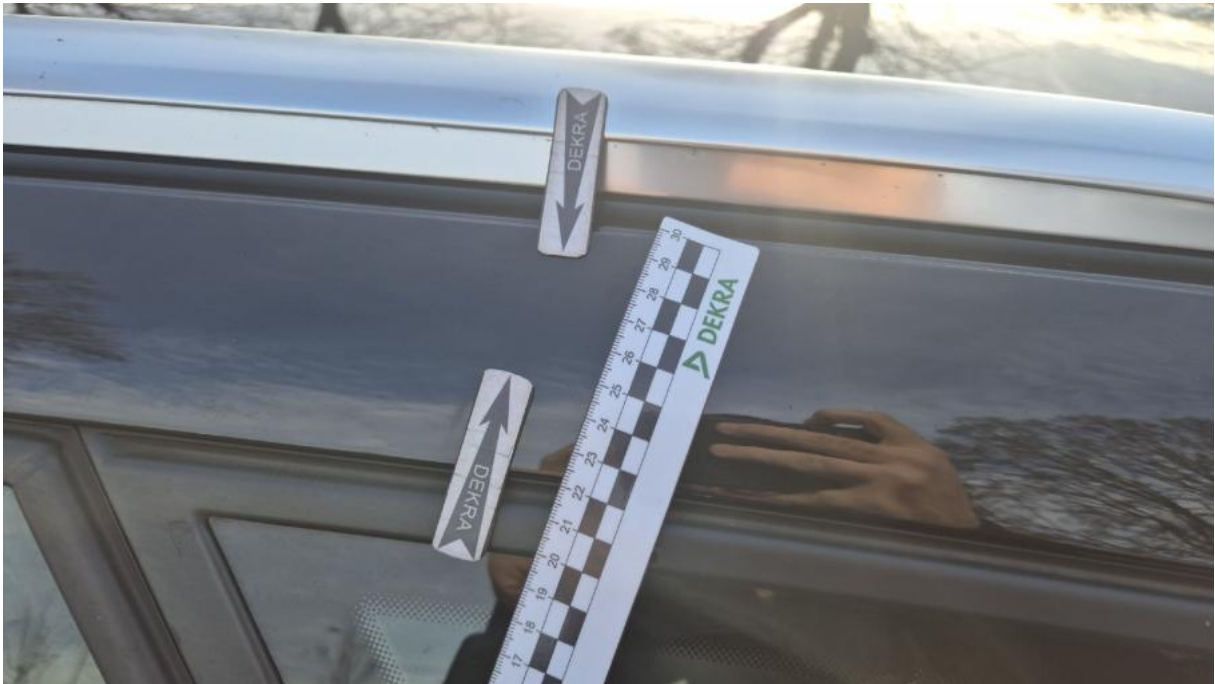
**Fot. 57**

| Poz. | Nazwa pozycji | Opis uszkodzeń | Kwalifik. | Naprawa [rbg] |
|---|---|---|---|---|
| 3 | Łotnik tylny L | wgniecenie, wgniecenie, liczne, zarysowanie | NA | 1.7 |

Błotnik tylny L / Ściana boczna L - zdjęcie poglądowe 1
