## Raport z oględzin pojazdu

| Numer raportu | 217671/1/26-11401 | Data raportu | 08-01-2026 |

| Marka, model | TOYOTA Proace Verso 16-24 |
| Numer rejestracyjny | DW3KT72 |

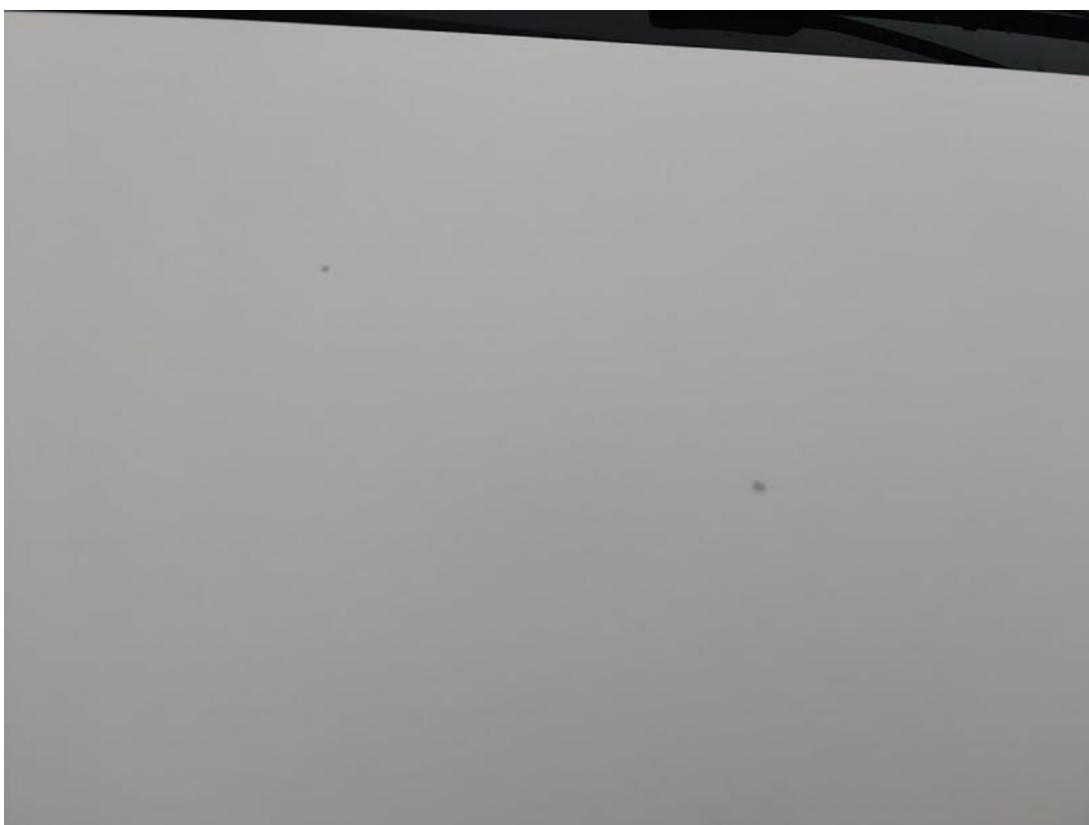
**Fot. 38**

| Poz. | Nazwa pozycji | Opis uszkodzeń | Kwalifik. | Naprawa [rbg] |
|---|---|---|---|---|
| 9 | Pokrywa przednia | rysa/odprysk | | |

Pokrywa komory silnika - zdjęcie poglądowe 2
