## Raport z oględzin pojazdu

| Numer raportu | 217162/11/25-11401 | Data raportu | 20-11-2025 |

| Marka, model | HONDA CR-V 18-21 |
| Numer rejestracyjny | WD1267N |

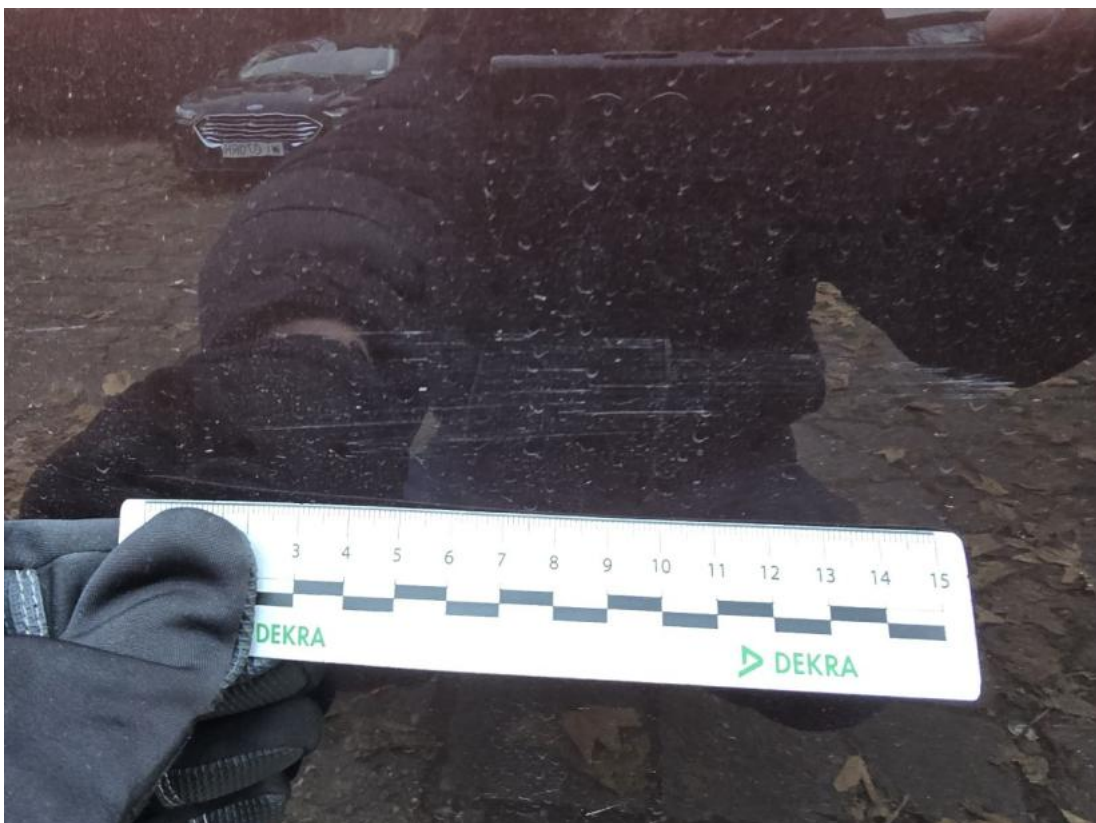
**Fot. 46**

| Poz. | Nazwa pozycji | Opis uszkodzeń | Kwalifik. | Naprawa [rbg] |
|---|---|---|---|---|
| 8 | Drzwi przednie (nieuzbrojone) L | rysa/odprysk | | |

Drzwi przed L - zdjęcie poglądowe 2
