## Raport z oględzin pojazdu

| Numer raportu | 12373/7/26-15201 | Data raportu | 08-07-2026 |

| Numer identyfikacyjny (VIN) | WVWZZZ3CZNE077328 |
| Marka, model | VOLKSWAGEN Passat Varian... |

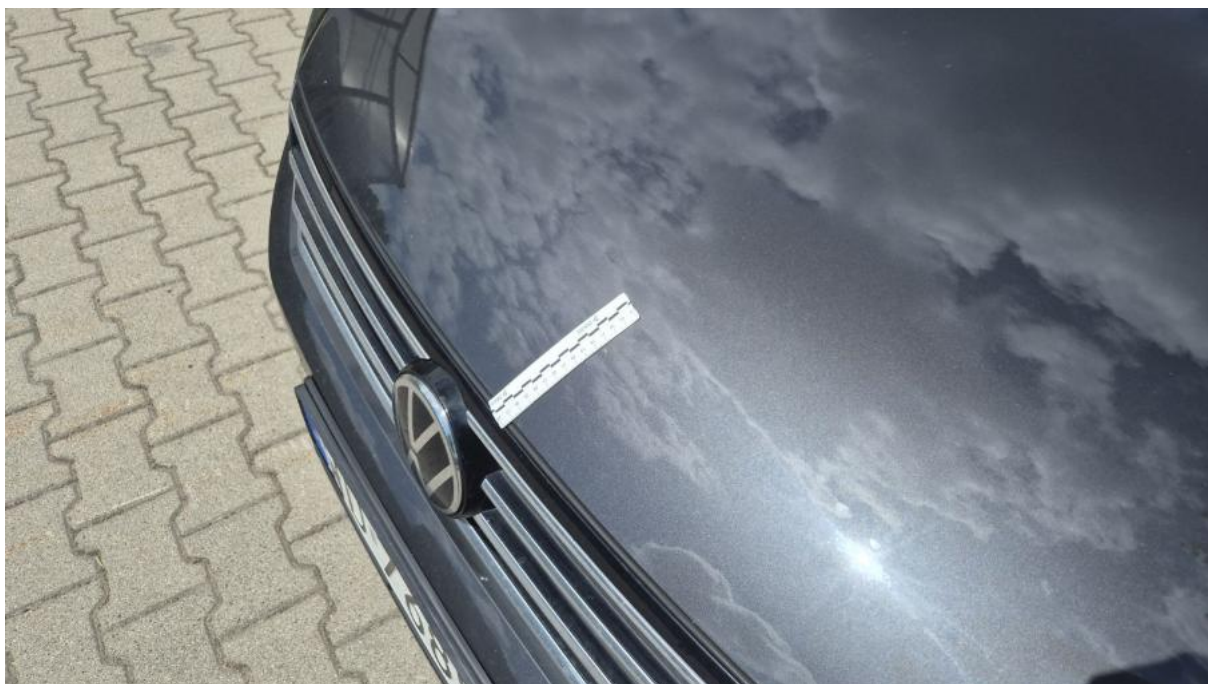
**Fot. 38**  
Pokrywa komory silnika - zdjęcie poglądowe 1

| Poz. | Nazwa pozycji | Opis uszkodzeń | Kwalifik. | Naprawa [rbg] |
|---|---|---|---|---|
| 2 | Pokrywa przednia | odpryski lakieru, wgniecenie | NA | 1 |
