## Raport z oględzin pojazdu

| Numer raportu | 12363/7/26-15201 | Data raportu | 08-07-2026 |

| Numer identyfikacyjny (VIN) | <b>TMBJB6NJ2KZ129813</b> |
| Marka, model | SKODA Fabia III Kombi 18-22 |

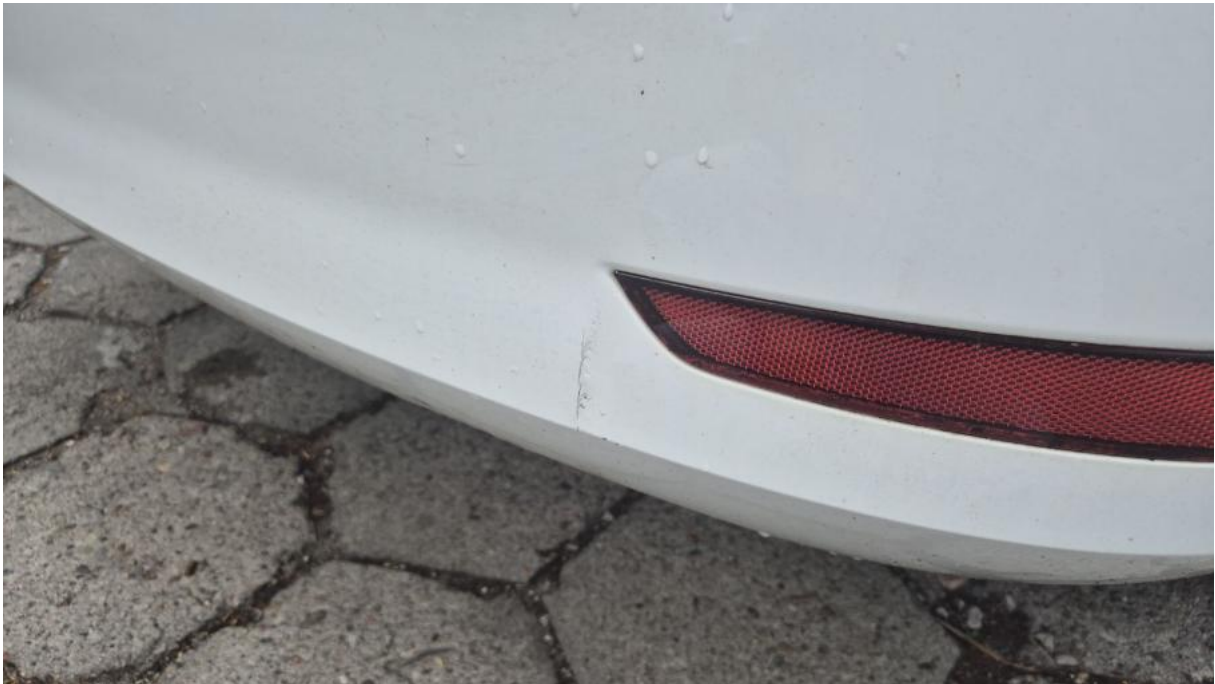
**Fot. 43**

| 1 | Okładzina zderzaka tylnego | pęknięcie | WY | 0.7 |

Zderzak tylny - zdjęcie poglądowe 1

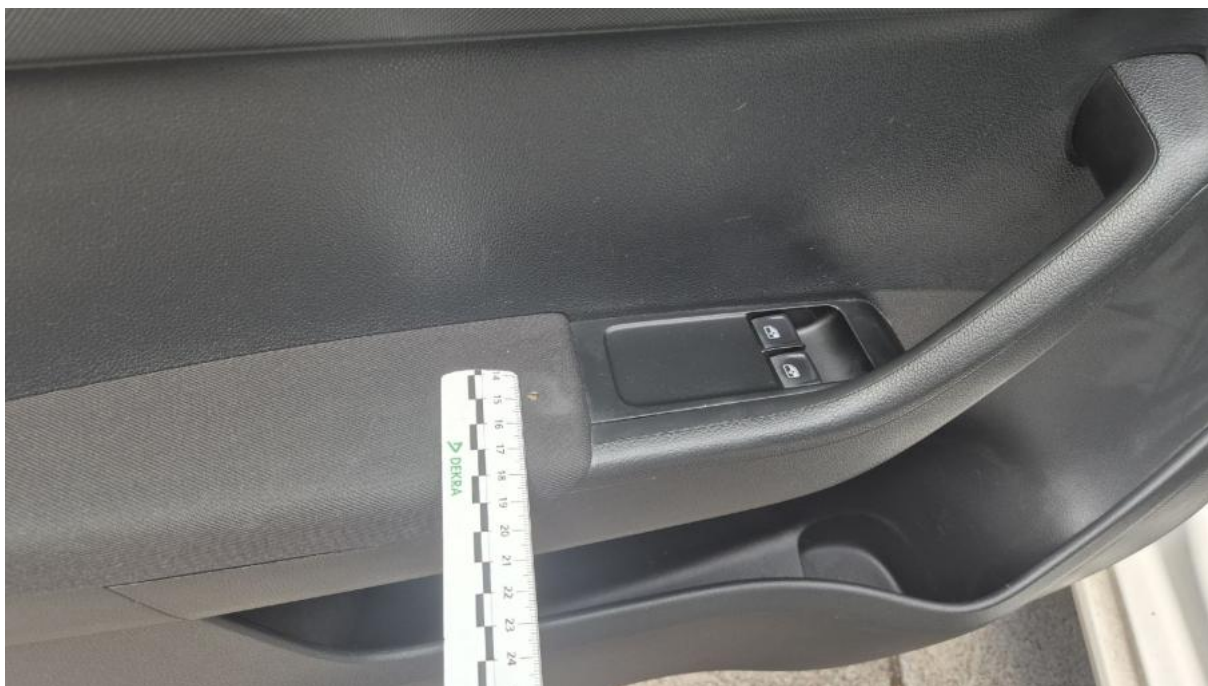
**Fot. 51**

| 2 | Tapicerka drzwi, przód L | przepalenie | WY | 1.1 |

Tapicerka drzwi przednich L - zdjęcie pogładowe 1
