## Raport z oględzin pojazdu

| Numer raportu | 437465/7/26-9570 | Data raportu | 21-07-2026 |

| Marka, model | VOLKSWAGEN Passat Varian... |
| Numer rejestracyjny | WF4894P |

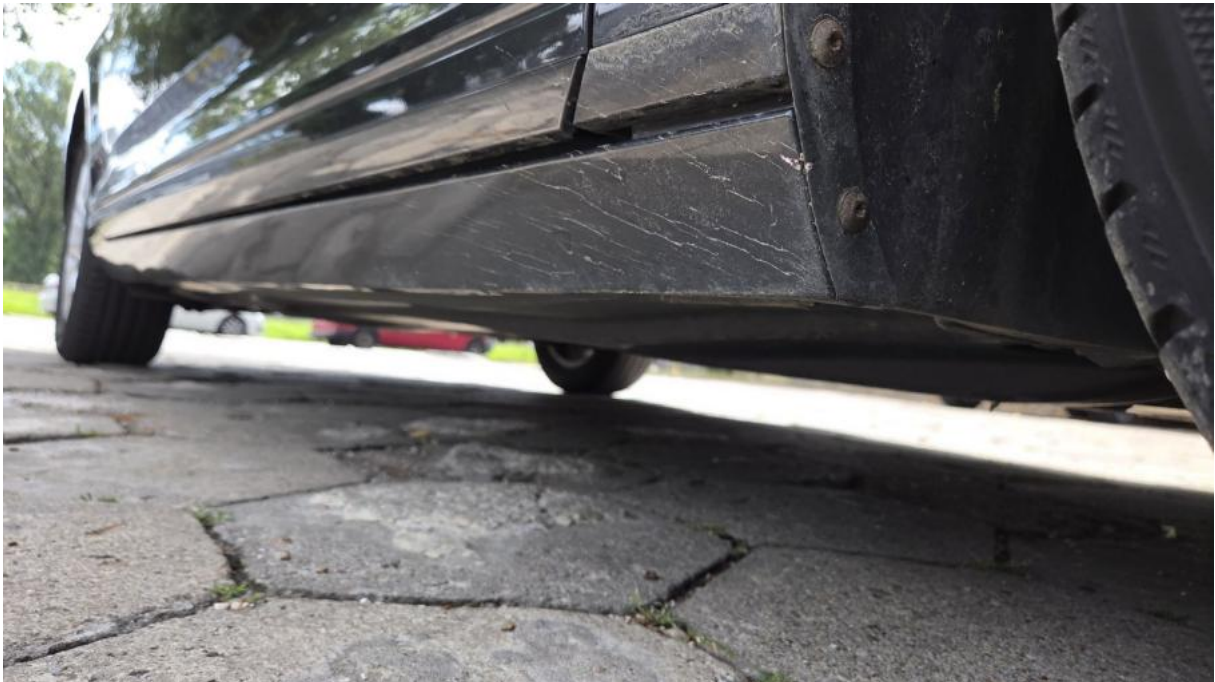
**Fot. 4**

| Poz. | Nazwa pozycji | Opis uszkodzeń | Kwalifik. | Naprawa [rbg] |
|---|---|---|---|---|
| 6 | Drzwi przednie (nieuzbrojone) R | wgniecenie/odkształcenie | NA | 1 |

Próg prawy (widok od przodu)

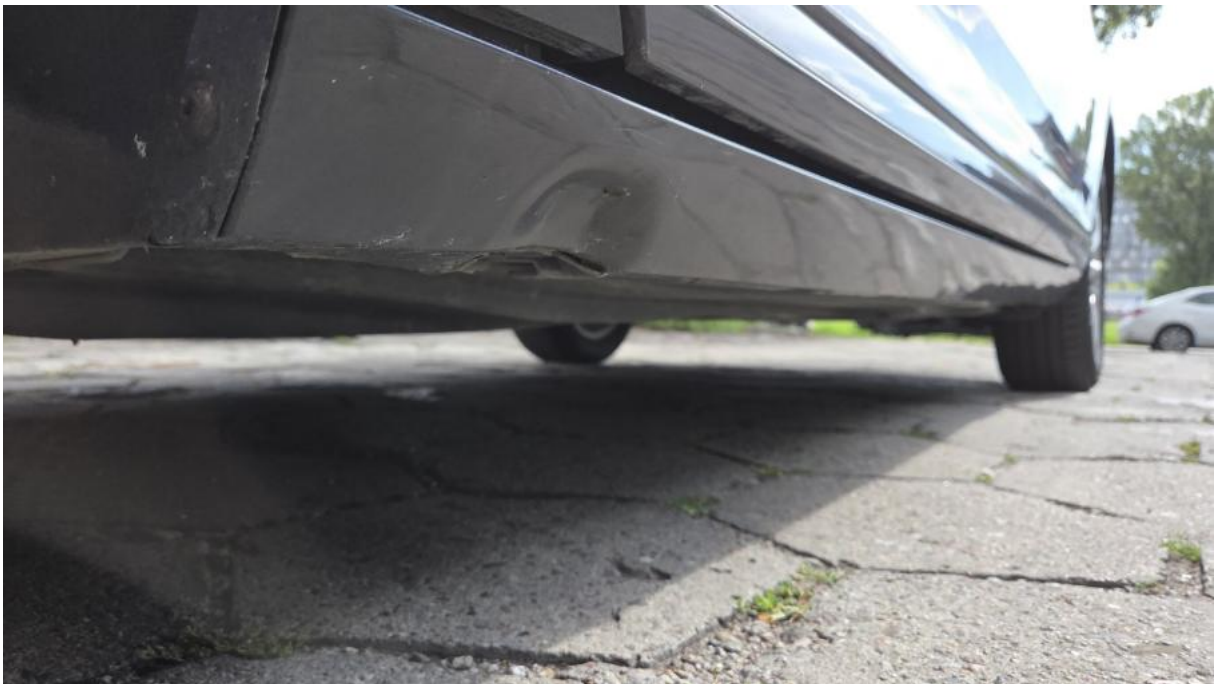
**Fot. 12**

| Poz. | Nazwa pozycji | Opis uszkodzeń | Kwalifik. | Naprawa [rbg] |
|---|---|---|---|---|
| 1 | Nakładka progu zewn. L | pęknięcie/rozerwanie | WY | 0.9 |

Próg lewy (widok od przodu)

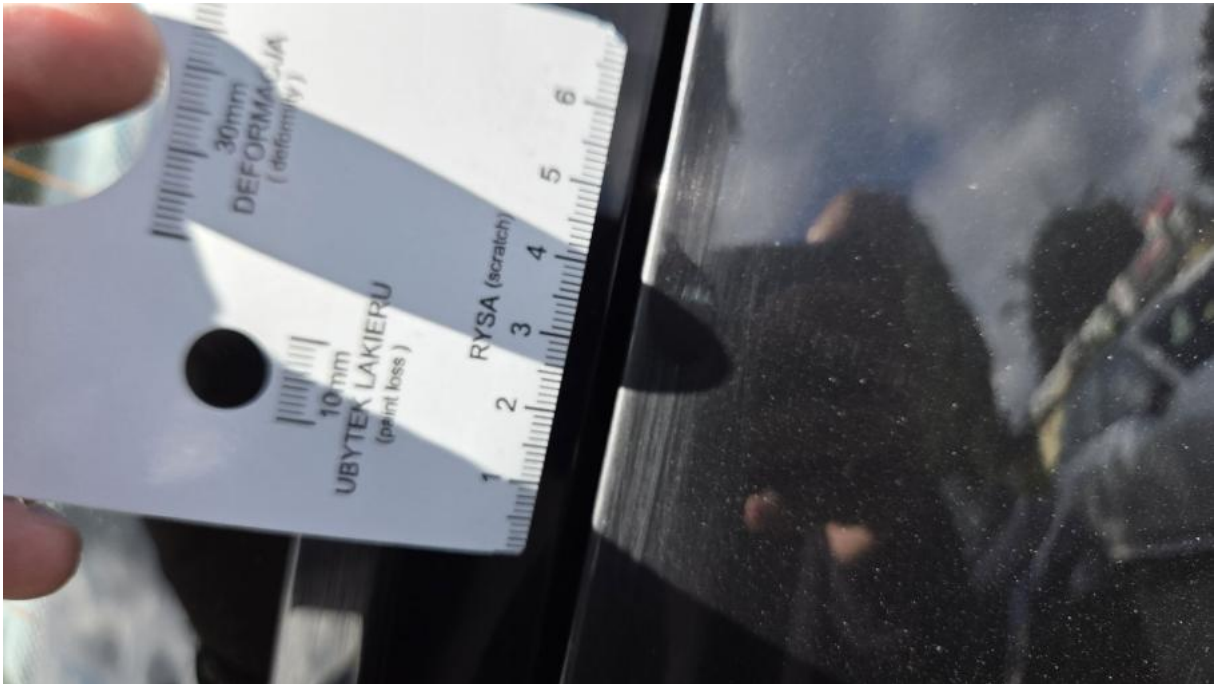
**Fot. 49**

| Poz. | Nazwa pozycji | Opis uszkodzeń | Kwalifik. | Naprawa [rbg] |
|---|---|---|---|---|
| 13 | Błotnik tylny R | wgniecenie/odkształcenie, rysa/odprysk | | |

Błotnik tylny P / Ściana boczna P - zdjęcie poglądowe 1

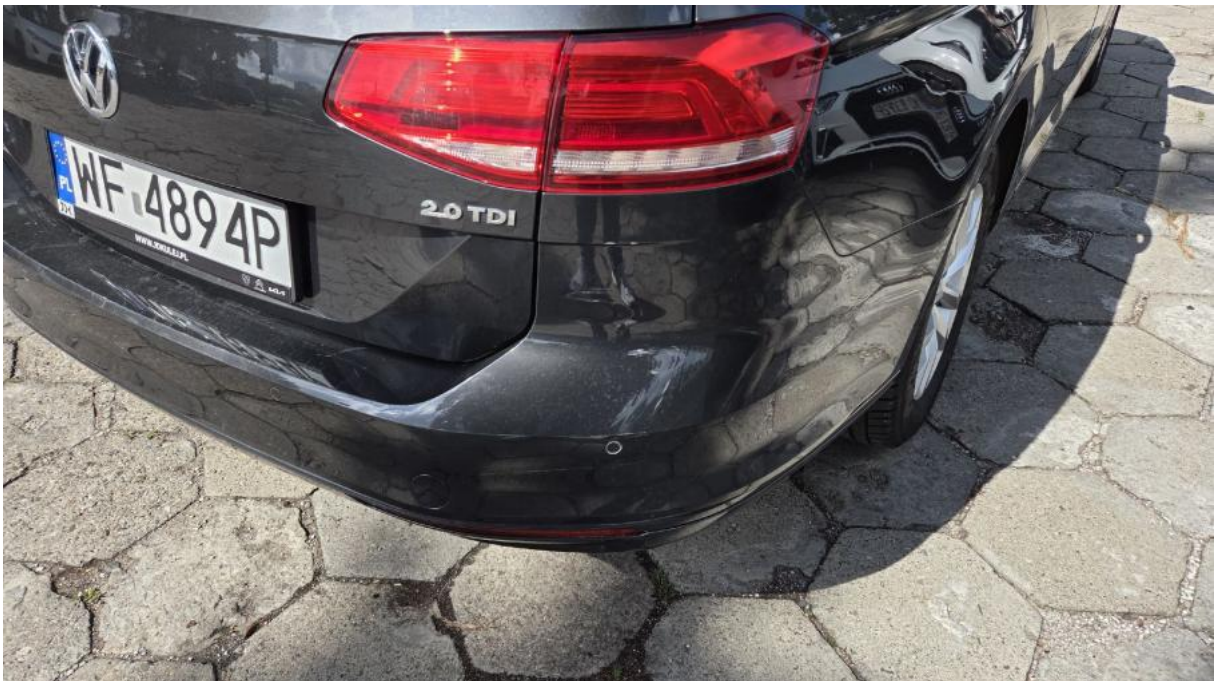
**Fot. 54**

| Poz. | Nazwa pozycji | Opis uszkodzeń | Kwalifik. | Naprawa [rbg] |
|---|---|---|---|---|
| 9 | Nakładka zderzaka tylnego, góra | rysa/odprysk | NA | 0.5 |

Zderzak tylny - zdjęcie poglądowe 1

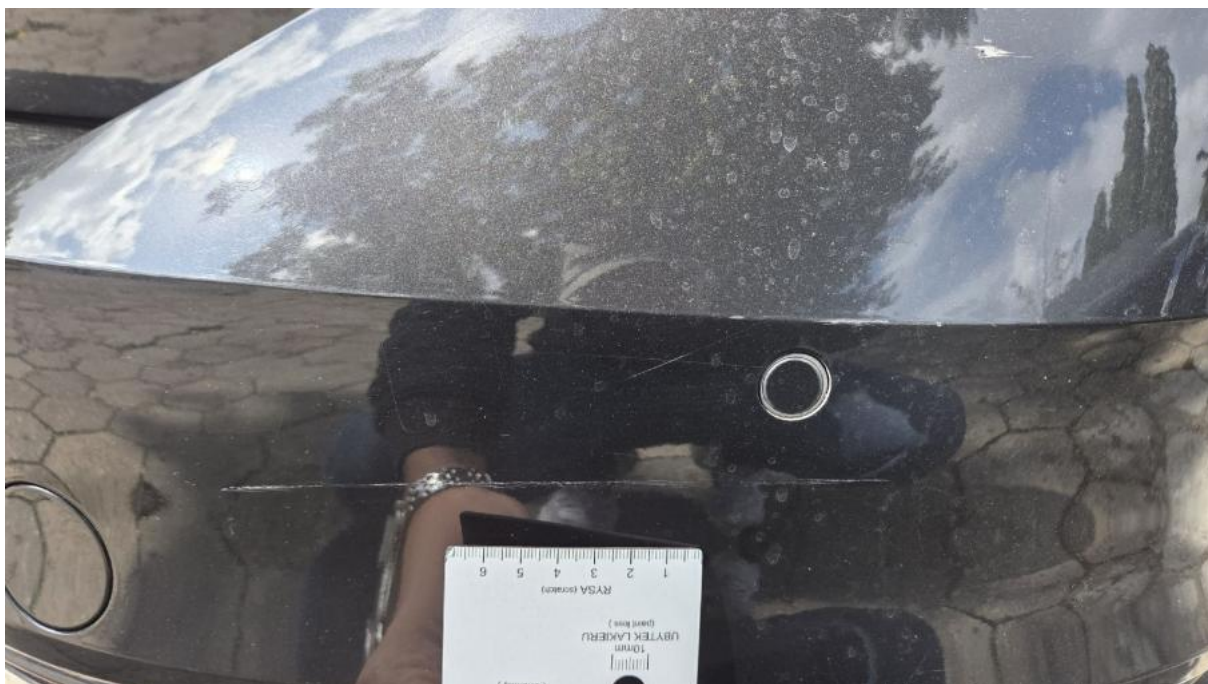
**Fot. 58**

Zderzak tylny() - Rysa/odprysk 3

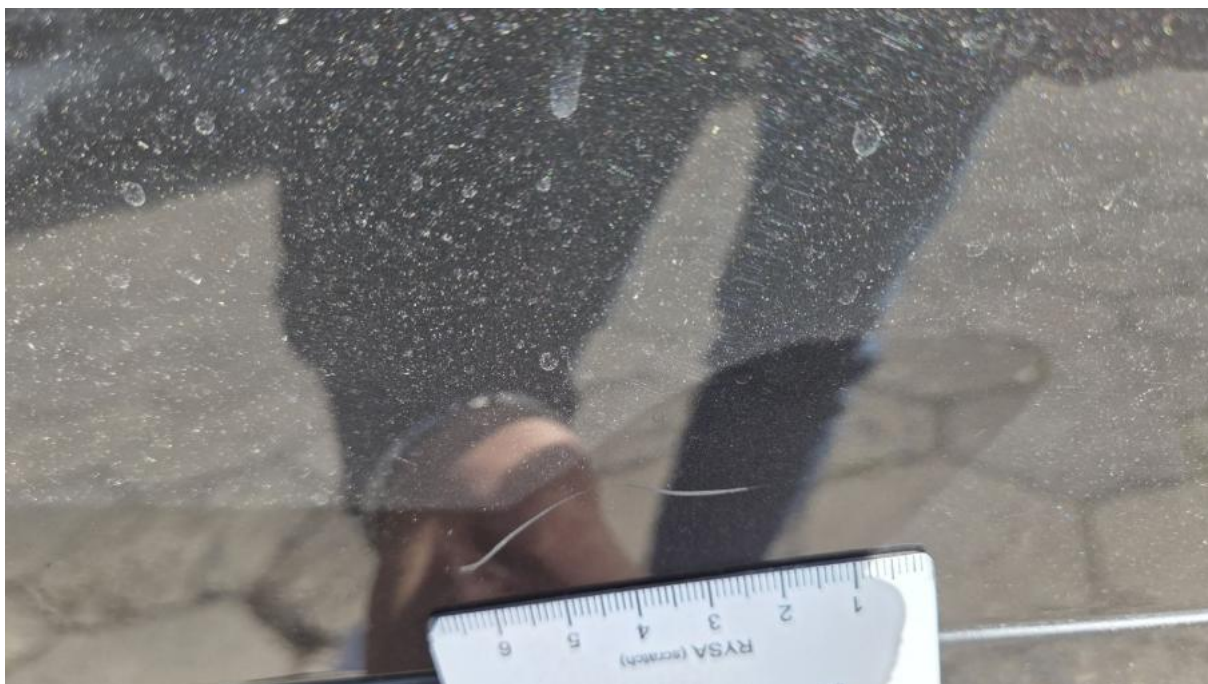
**Fot. 60**

Błotnik tylny L / Ściana boczna L - Rysa/odprysk 1

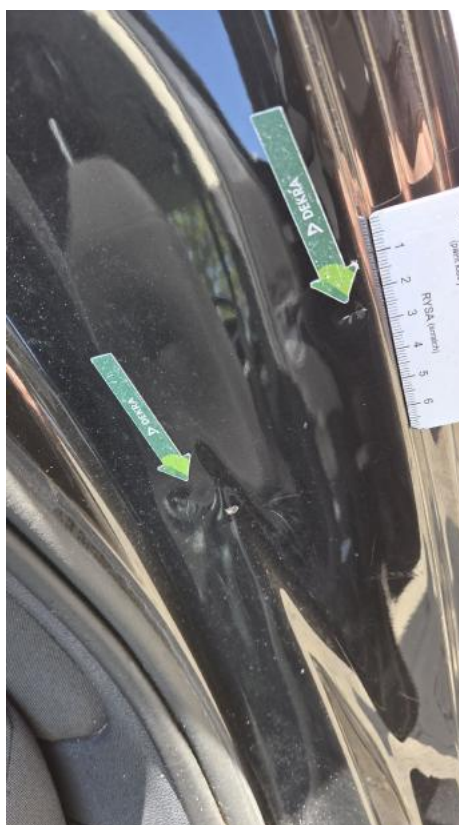
**Fot. 62**

Błotnik tylny L / Ściana boczna L - Wgniecenie/odkształcenie 2
