## Raport z oględzin pojazdu

| Numer raportu | 219927/7/26-11401 | Data raportu | 14-07-2026 |

| Marka, model | SKODA Fabia III Kombi 14-18 |
| Numer rejestracyjny | WD8310R |

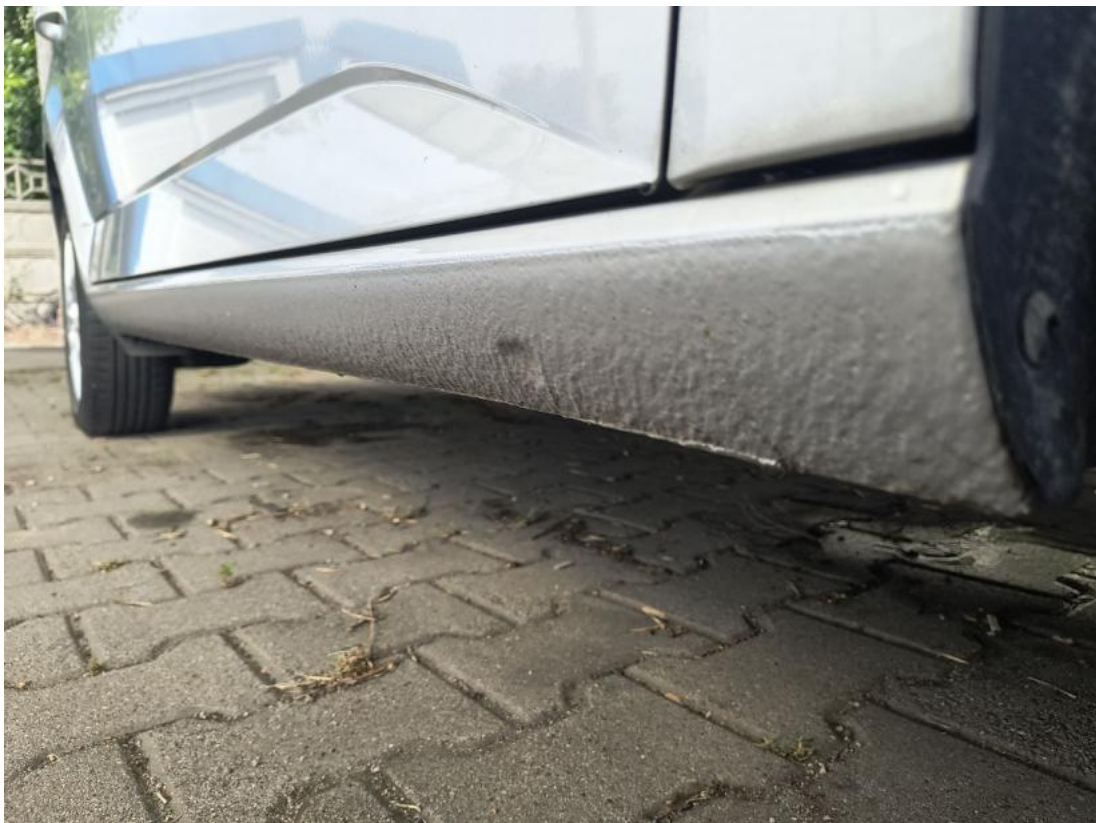
**Fot. 4**

| Poz. | Nazwa części | Przedział grubości powłoki lakierowej [µm] |
|---|---|---|
| 2 | Próg prawy | 150 - 200 |

Próg prawy (widok od przodu)

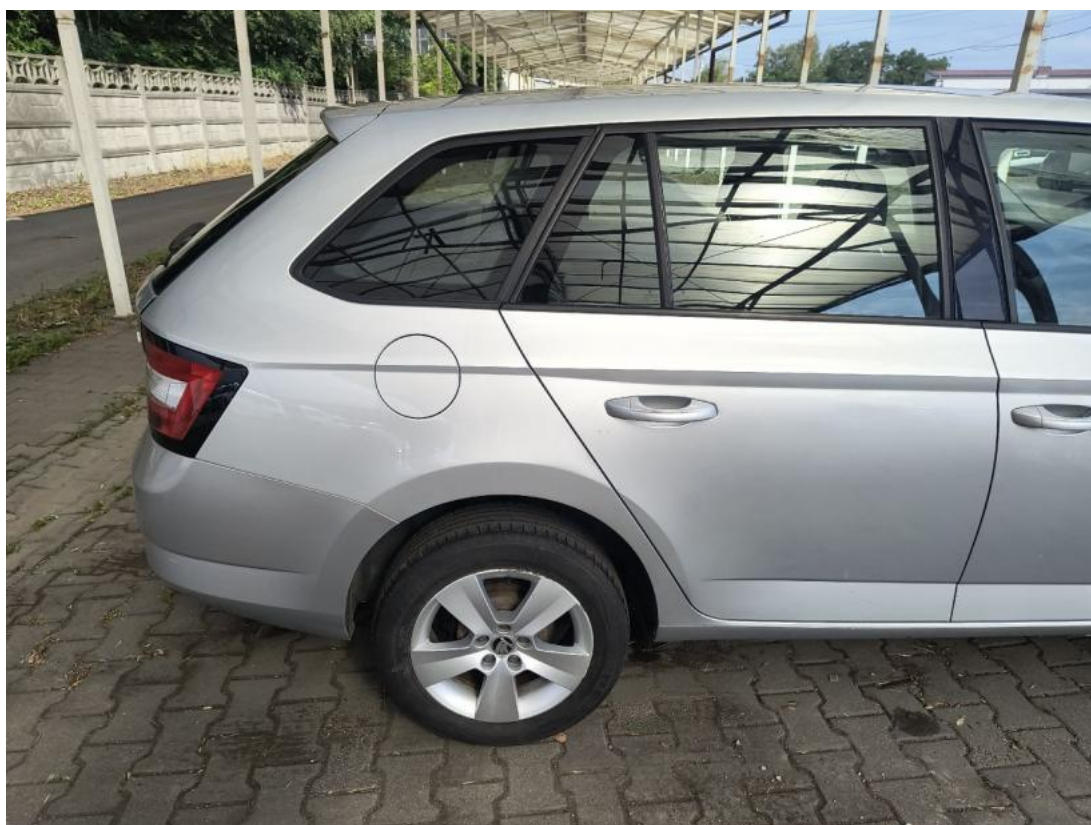
**Fot. 6**

| Poz. | Nazwa części | Przedział grubości powłoki lakierowej [µm] |
|---|---|---|
| 1 | Błotnik tylny prawy/ściana boczna prawa | 150 - 1000 |

Bok prawy z tyłu

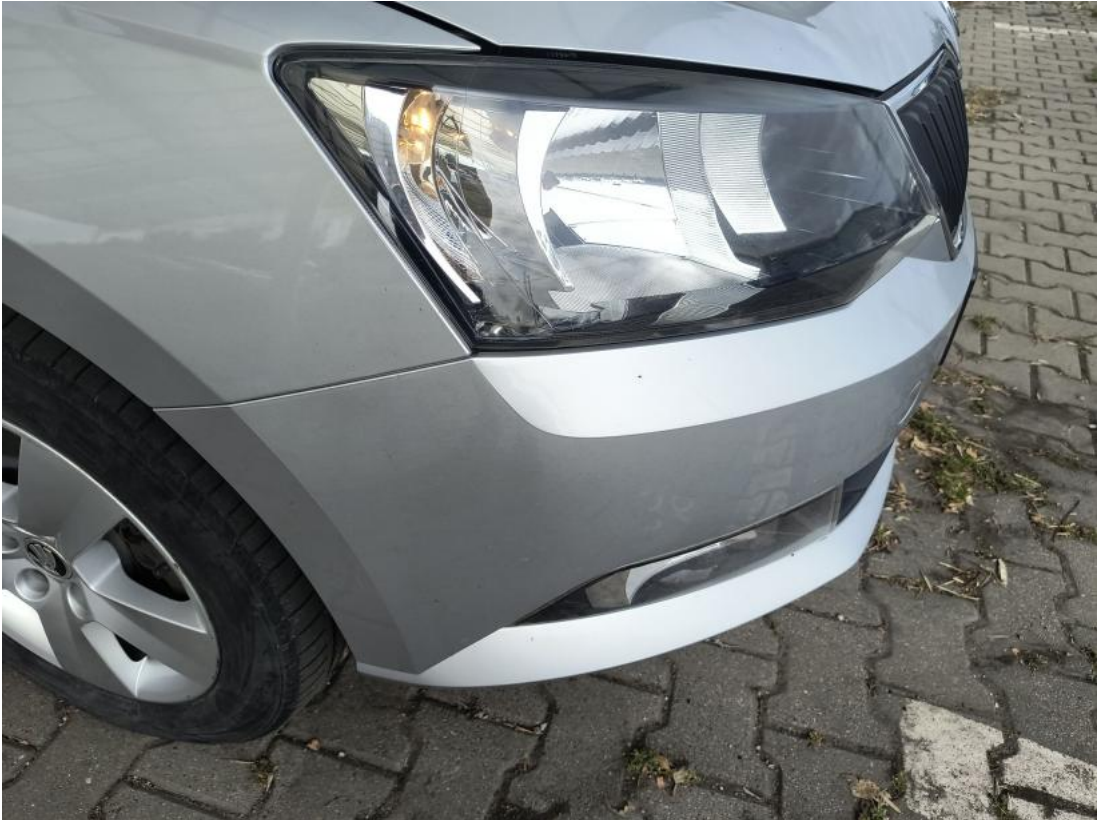
**Fot. 37**

| Poz. | Nazwa pozycji | Opis uszkodzeń | Kwalifik. | Naprawa [rbg] |
|---|---|---|---|---|
| 5 | Okladzina zderzaka przedniego | rysa/odprysk | | |

Zderzak - zdjęcie poglądowe 1

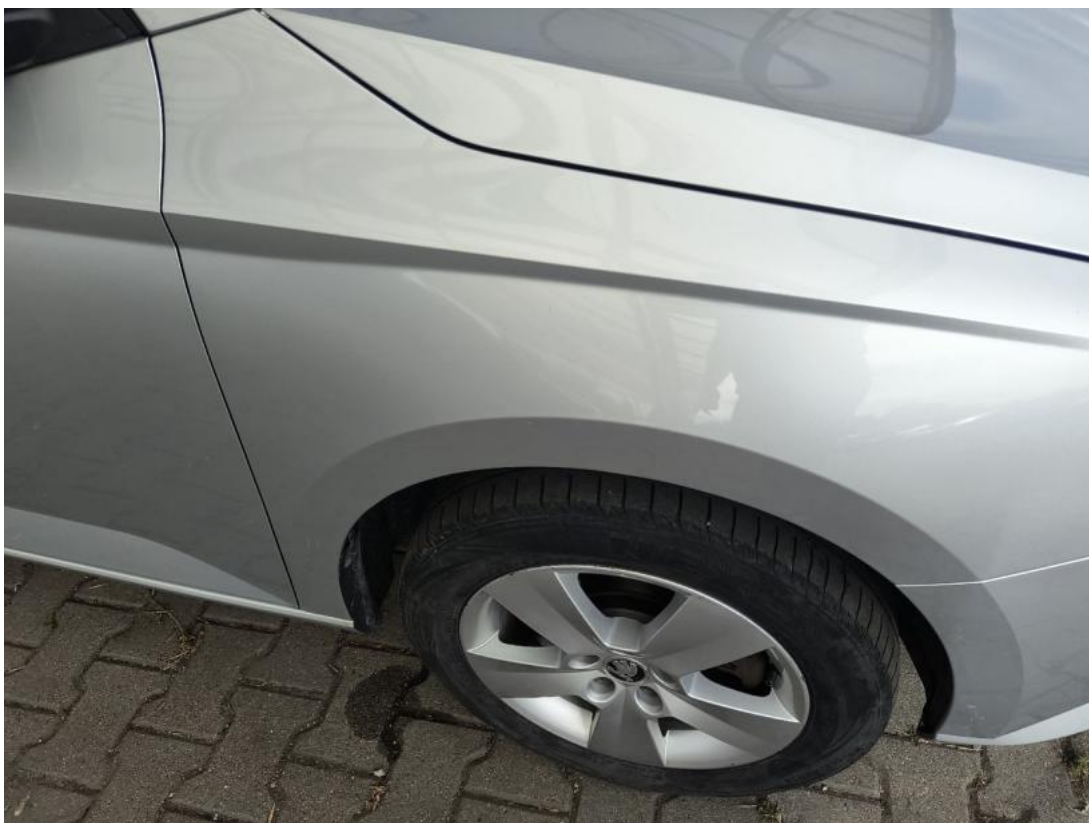
**Fot. 39**

| Poz. | Nazwa pozycji | Opis uszkodzeń | Kwalifik. | Naprawa [rbg] |
|---|---|---|---|---|
| 6 | Błotnik przedni R | rysa/odprysk | | |

Błotnik przedni P - zdjęcie poglądowe 1

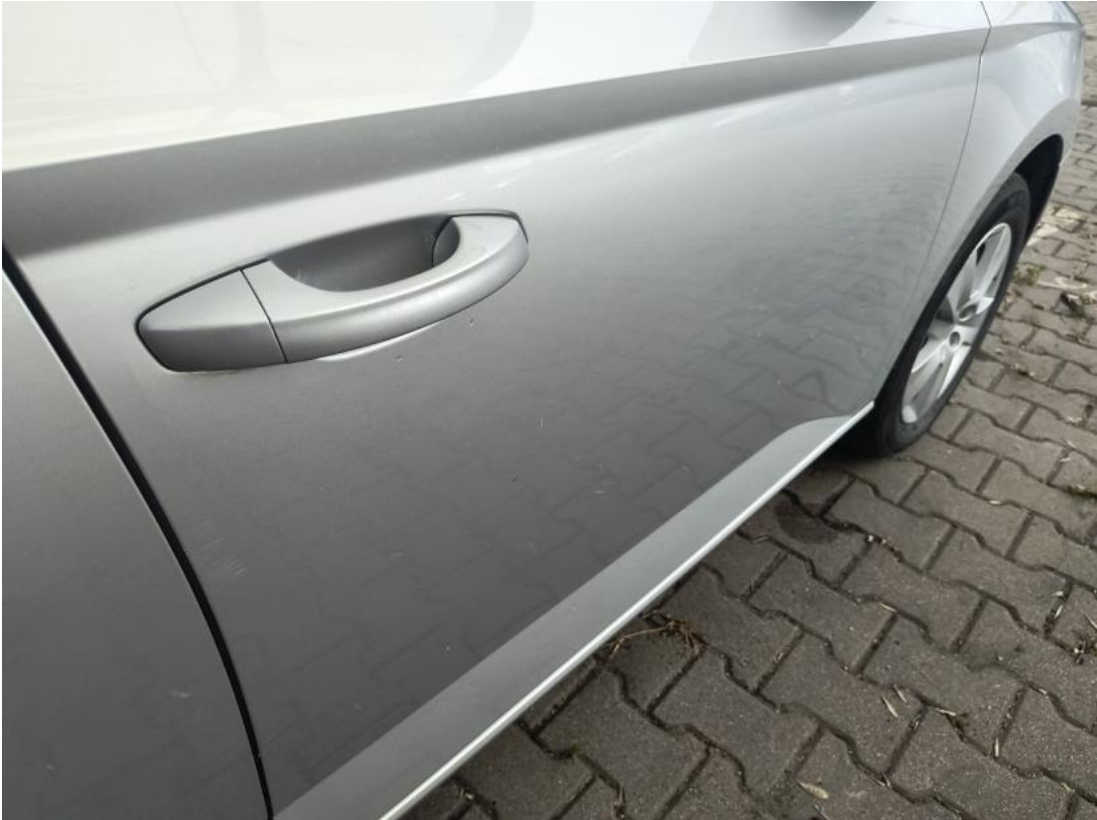
**Fot. 41**

| Poz. | Nazwa pozycji | Opis uszkodzeń | Kwalifik. | Naprawa [rbg] |
|---|---|---|---|---|
| 7 | Drzwi przednie (nieuzbrojone) R | rysa/odprysk | | |

Drzwi przednie P - zdjęcie pogładowe 1

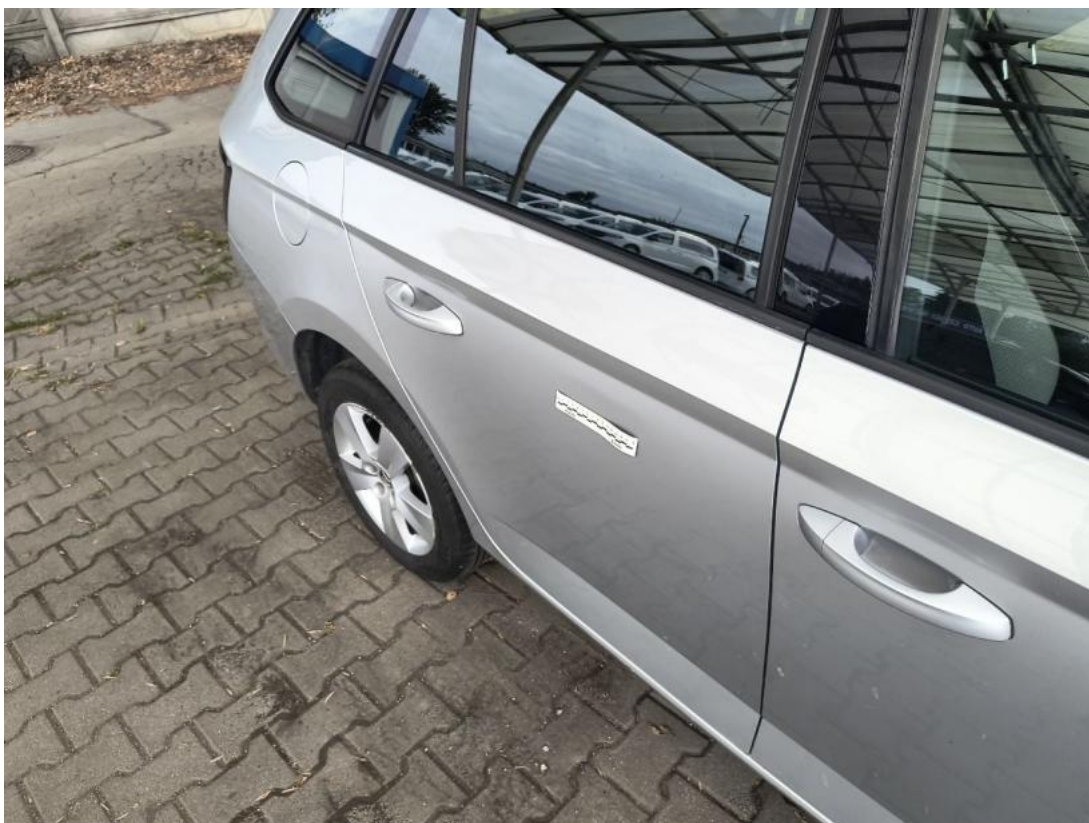
**Fot. 43**

| Poz. | Nazwa pozycji | Opis uszkodzeń | Kwalifik. | Naprawa [rbg] |
|---|---|---|---|---|
| 2 | Drzwi tylne (nieuzbrojone) R | wgniecenie/odkształcenie | NA | 1.2 |

Drzwi tylne P - zdjęcie poglądowe 1

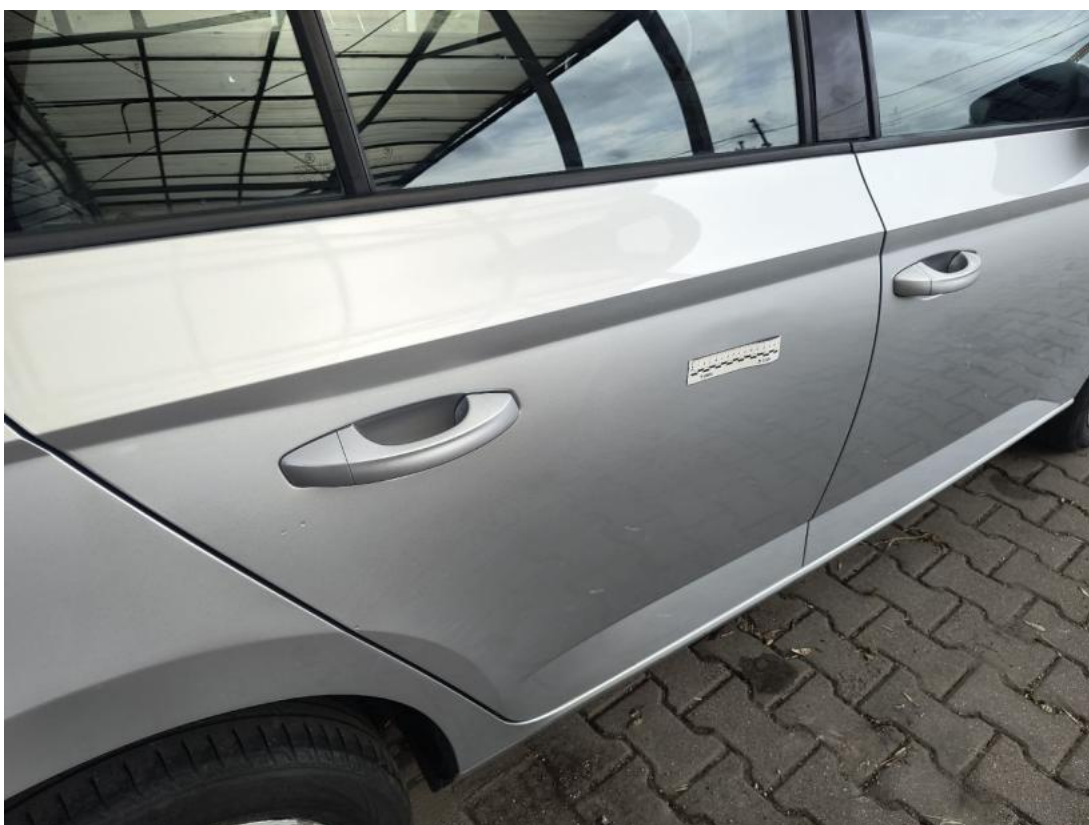
**Fot. 44**

Drzwi tylne P - zdjęcie poglądowe 2
