## Raport z oględzin pojazdu

| Numer raportu | 12201/6/26-15201 | Data raportu | 30-06-2026 |

| Numer identyfikacyjny (VIN) | <b>VXKUPHNEKN4138904</b> |
| Marka, model | OPEL Corsa F Hatchback 19-23 |

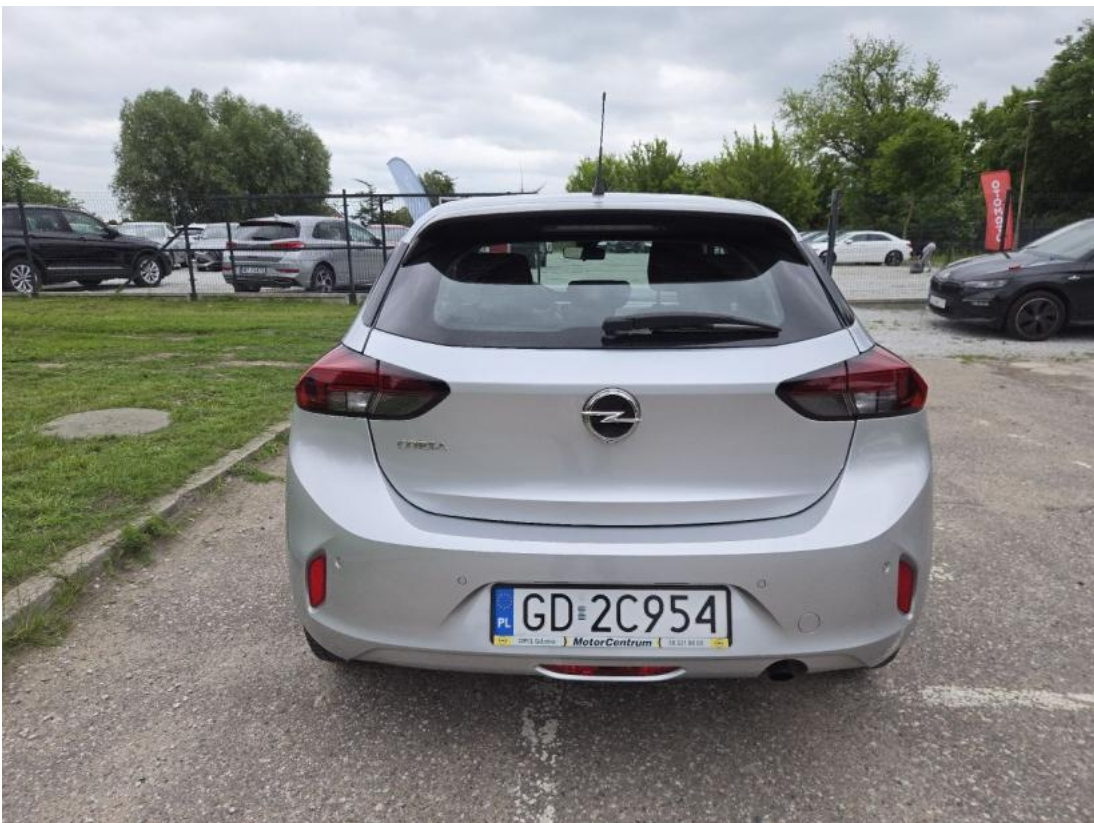
**Fot. 8**  
Tył

| Poz. | Nazwa pozycji | Opis uszkodzeń | Kwalifik. | Naprawa [rbg] |
|---|---|---|---|---|
| 1 | Oklładzina zderzaka tylnego | odpryski lakieru | NA | |

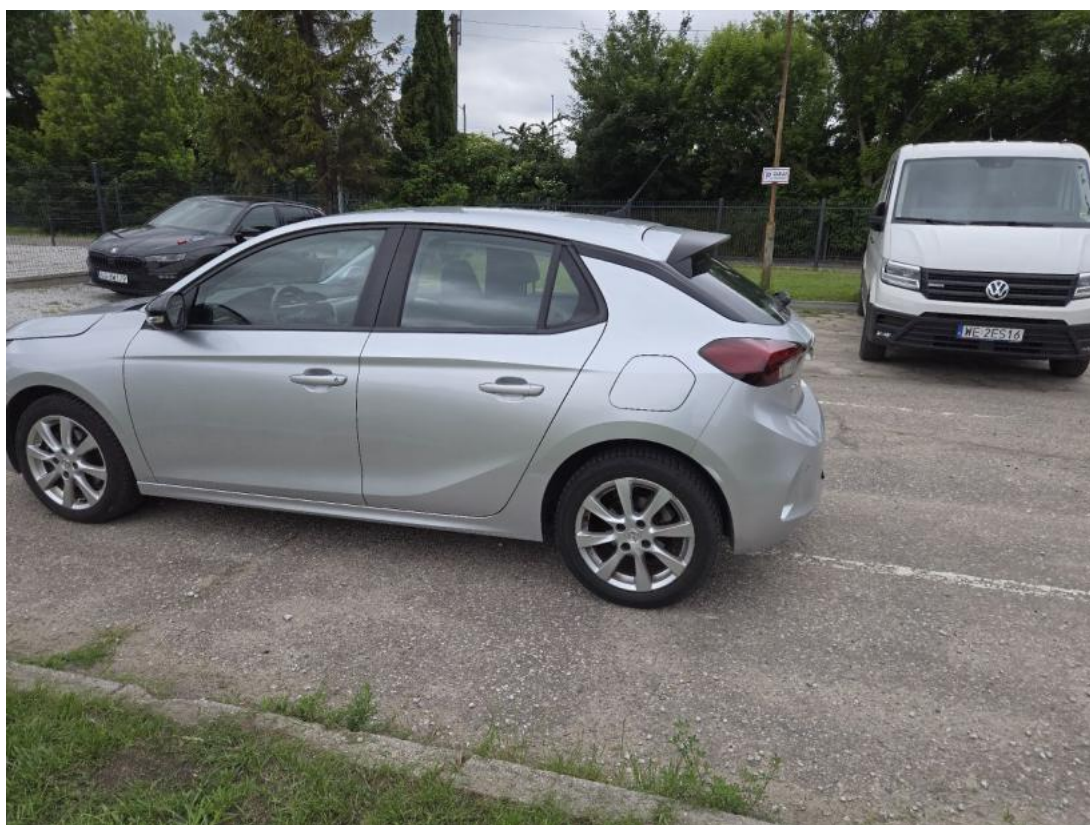
**Fot. 10**

| 3 | Błotnik tylny L | zarysowanie | | |

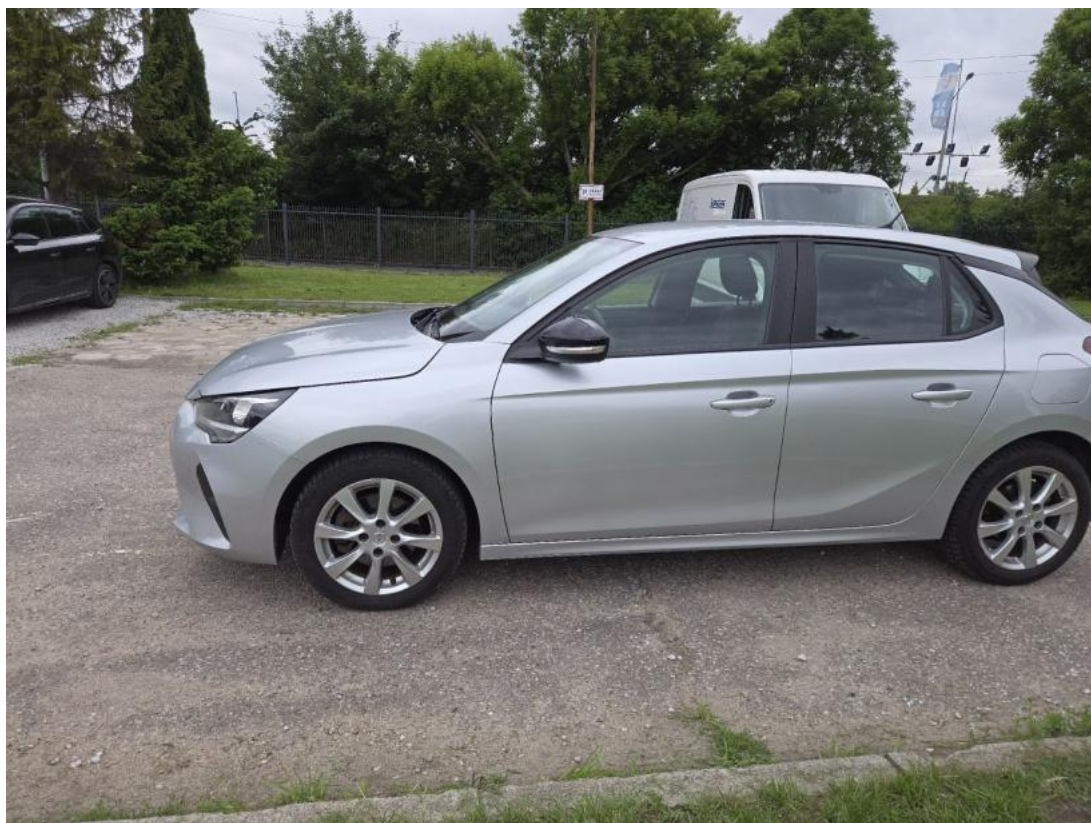
**Fot. 11**

| Poz. | Nazwa pozycji | Opis uszkodzeń | Kwalifik. | Naprawa [rbg] |
|---|---|---|---|---|
| 2 | Drzwi przednie (nieuzbrojone) L | zarysowanie | | |
