## Raport z oględzin pojazdu

| Numer raportu | 217651/1/26-11401 | Data raportu | 07-01-2026 |

| Marka, model | OPEL Vivaro 2.0 CDTi Euro 6 ... |
| Numer rejestracyjny | WD2254R |

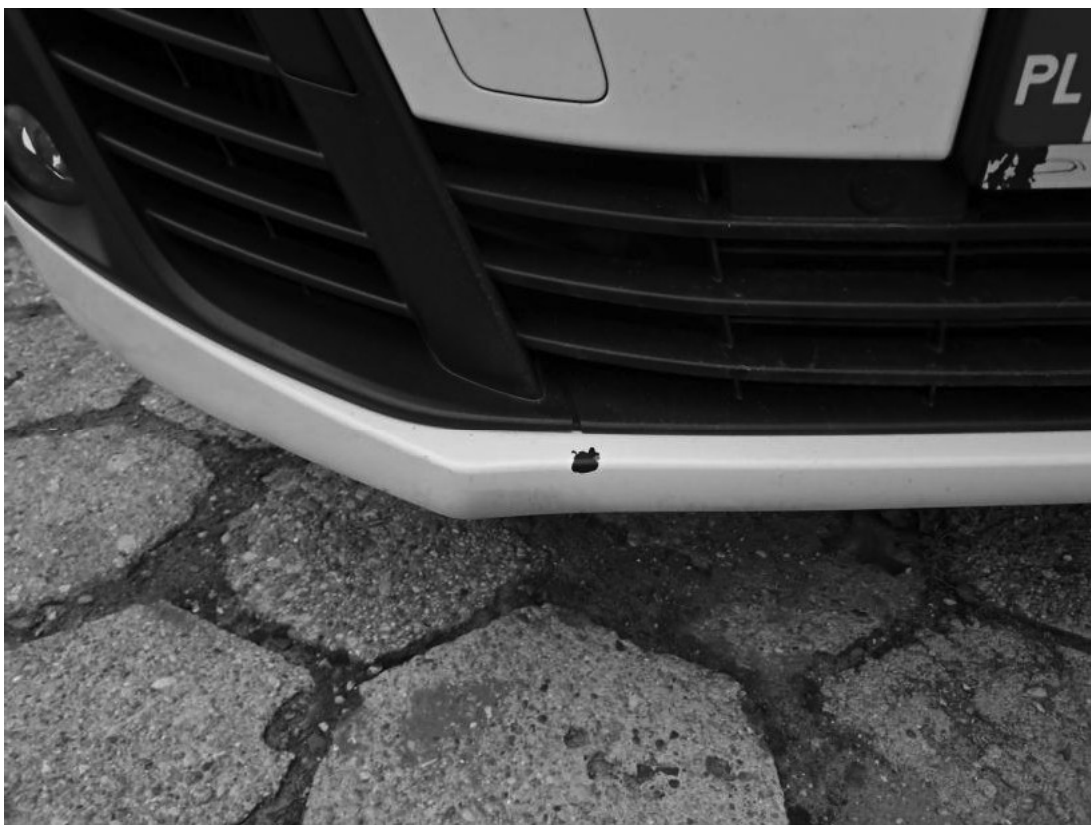
**Fot. 35**

| Poz. | Nazwa pozycji | Opis uszkodzeń | Kwalifik. | Naprawa [rbg] |
|---|---|---|---|---|
| 2 | Okładzina zderzaka przedniego | rysa/odprysk | | |

Zderzak przedni cz dolna - zdjęcie poglądowe 1

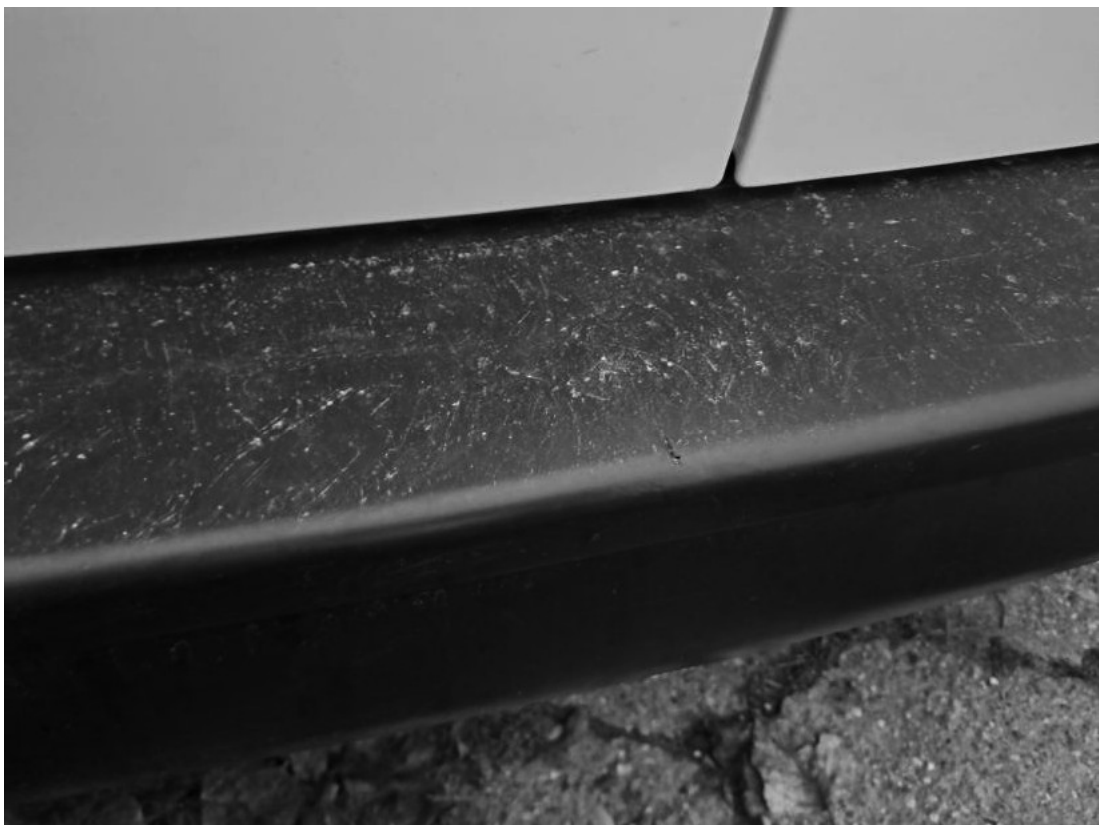
**Fot. 38**

| Poz. | Nazwa pozycji | Opis uszkodzeń | Kwalifik. | Naprawa [rbg] |
|---|---|---|---|---|
| 3 | Zderzak, środek | zarysowanie | | |

Zderzak tylny - zdjęcie poglądowe 1
