## Raport z oględzin pojazdu

| Numer raportu | 12260/7/26-15201 | Data raportu | 02-07-2026 |

| Marka, model | AUDI A4 Avant [8W] 19-24 |
| Numer rejestracyjny | WD5238P |

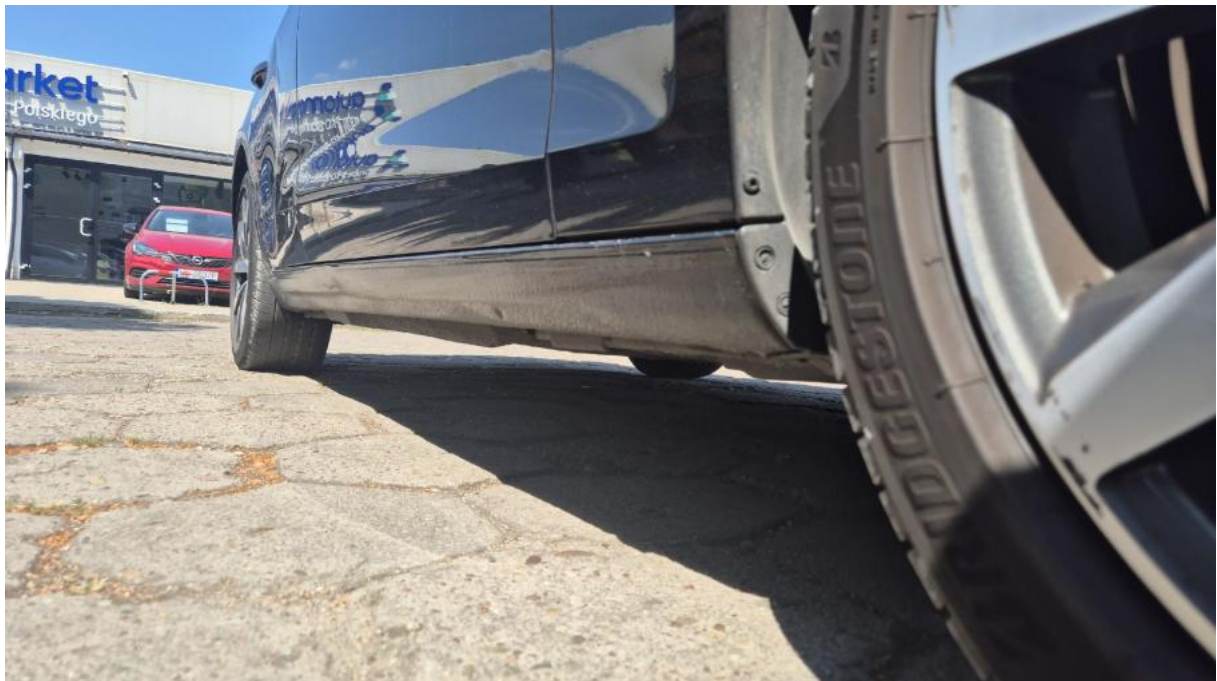
**Fot. 4**

| Poz. | Nazwa części | Przedział grubości powłoki lakierowej [ $\mu$ m] |
|---|---|---|
| 1 | Próg prawy | 150 - 500 |

Próg prawy (widok od przodu)

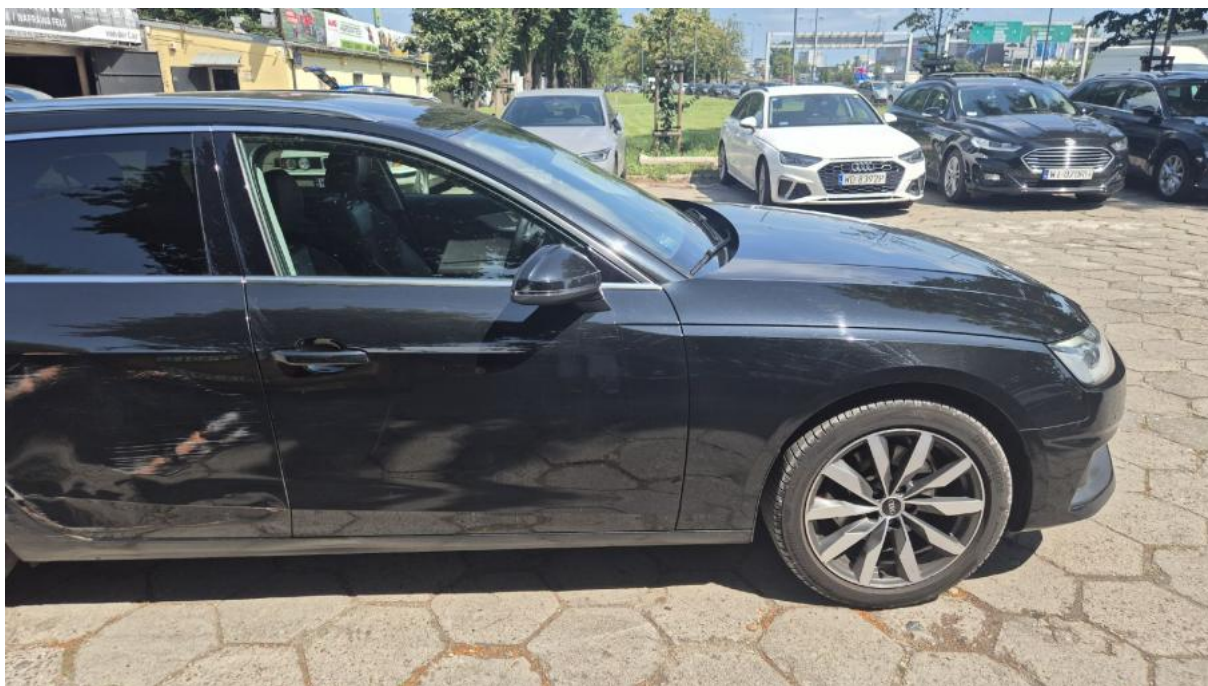
**Fot. 5**

Bok prawy z przodu

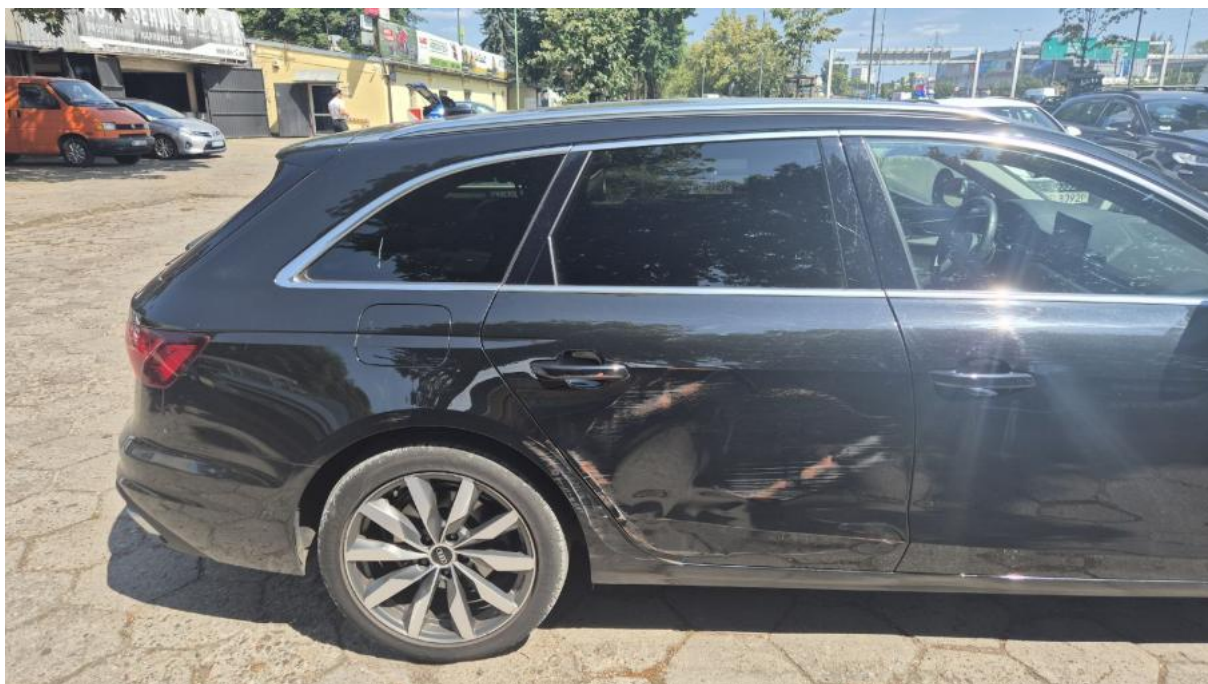
**Fot. 6**

| Poz. | Nazwa pozycji | Opis uszkodzeń | Kwalifik. | Naprawa [rbg] |
|---|---|---|---|---|
| 1 | Drzwi tylne (nieuzbrojone) R | wgniecenie/odkształcenie, zarysowanie | WY | 3.1 |
| 6 | Błotnik tylny R | wgniecenie, zarysowanie | NA | 4 |

Bok prawy z tyłu

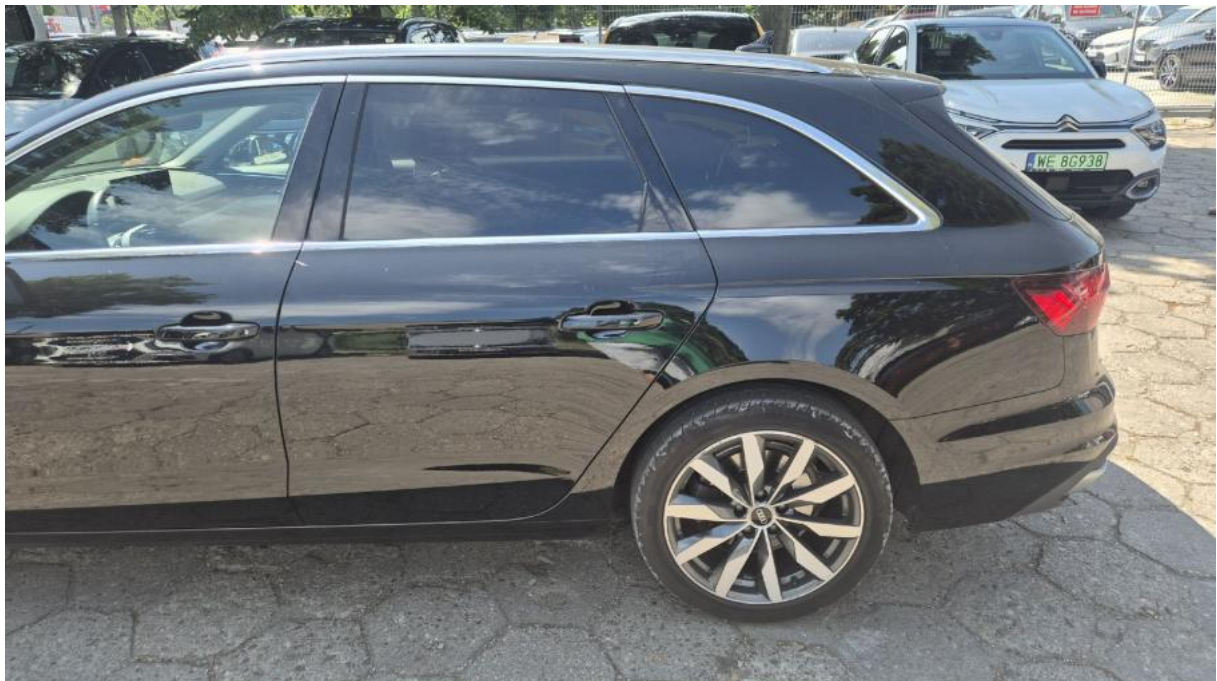
**Fot. 10**

| Poz. | Nazwa pozycji | Opis uszkodzeń | Kwalifik. | Naprawa [rbg] |
|---|---|---|---|---|
| 4 | Drzwi tylne (nieuzbrojone) L | odpryski lakieru, wgniecenie, wgniecenie | NA | 1.8 |

Bok lewy z tyłu

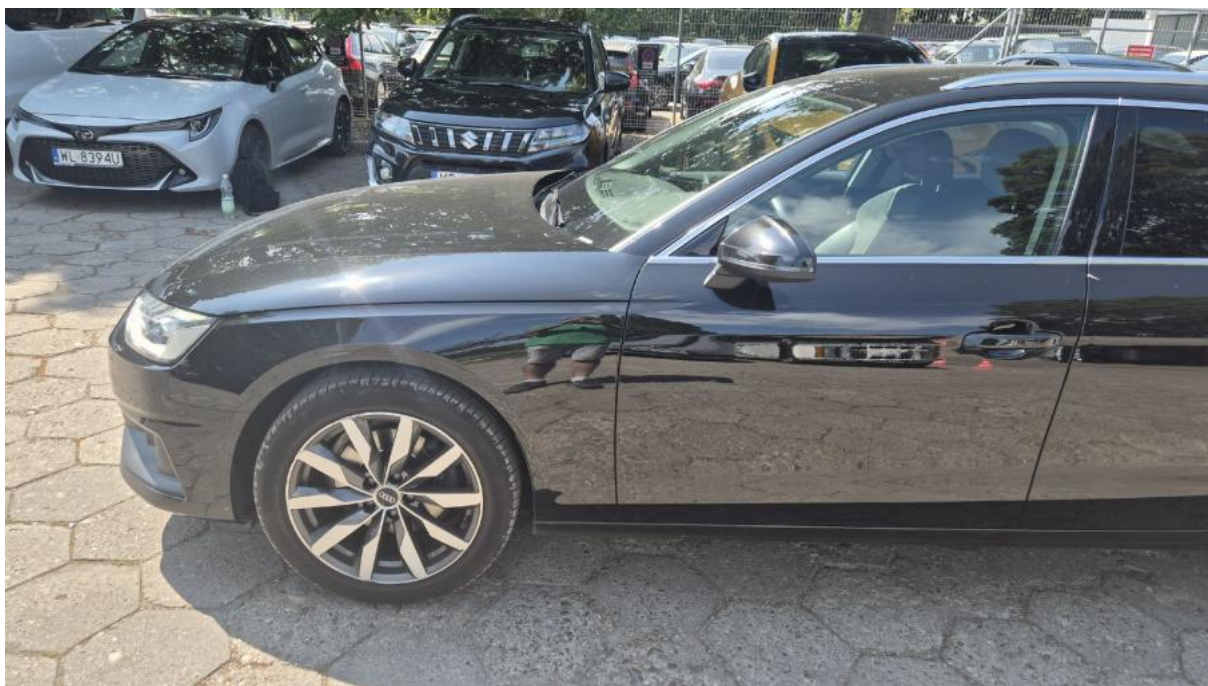
**Fot. 11**

| Poz. | Nazwa pozycji | Opis uszkodzeń | Kwalifik. | Naprawa [rbg] |
|---|---|---|---|---|
| 3 | Błotnik przedni L | wgniecenie | NA | 1 |

Bok lewy z przodu
