## Raport z oględzin pojazdu

| Numer raportu | 434483/6/26-9586 | Data raportu | 25-06-2026 |

| Marka, model | TOYOTA Proace City Verso 19... |
| Numer rejestracyjny | WD4101S |

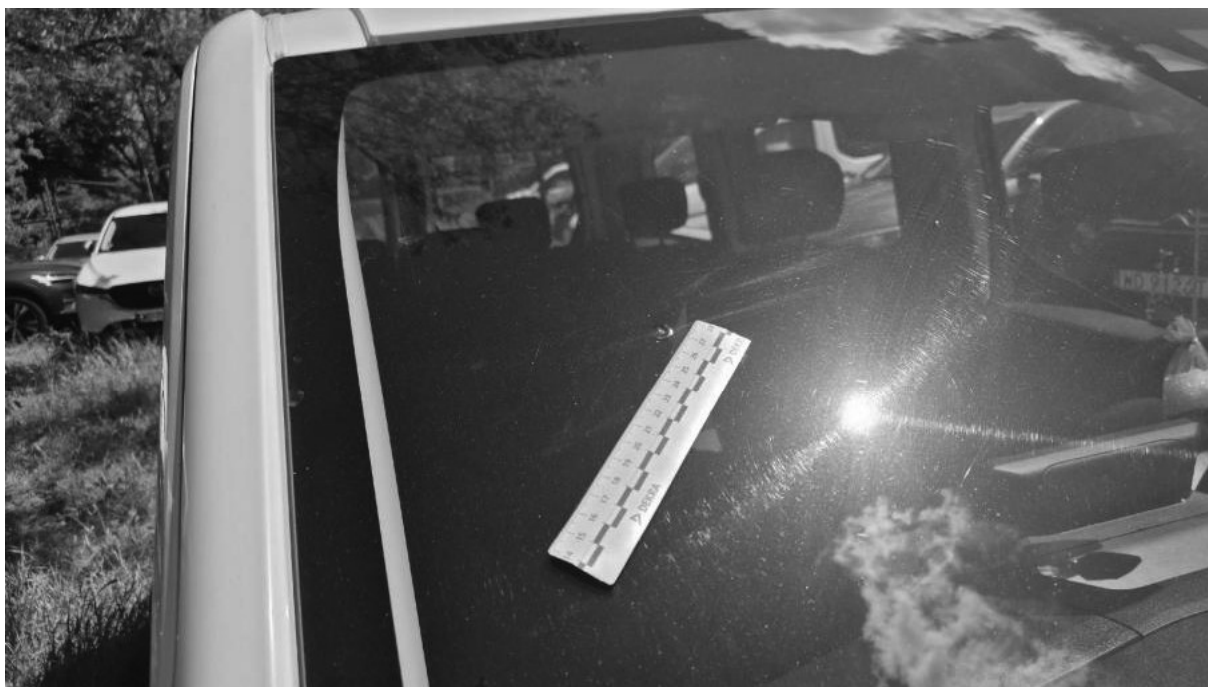
**Fot. 36**  
Szyba czołowa - zdjęcie poglądowe 1

| Poz. | Nazwa pozycji | Opis uszkodzeń | Kwalifik. | Naprawa [rbg] |
|---|---|---|---|---|
| 2 | Szyba przednia barwiona | pęknięcie | WY | 1.5 |

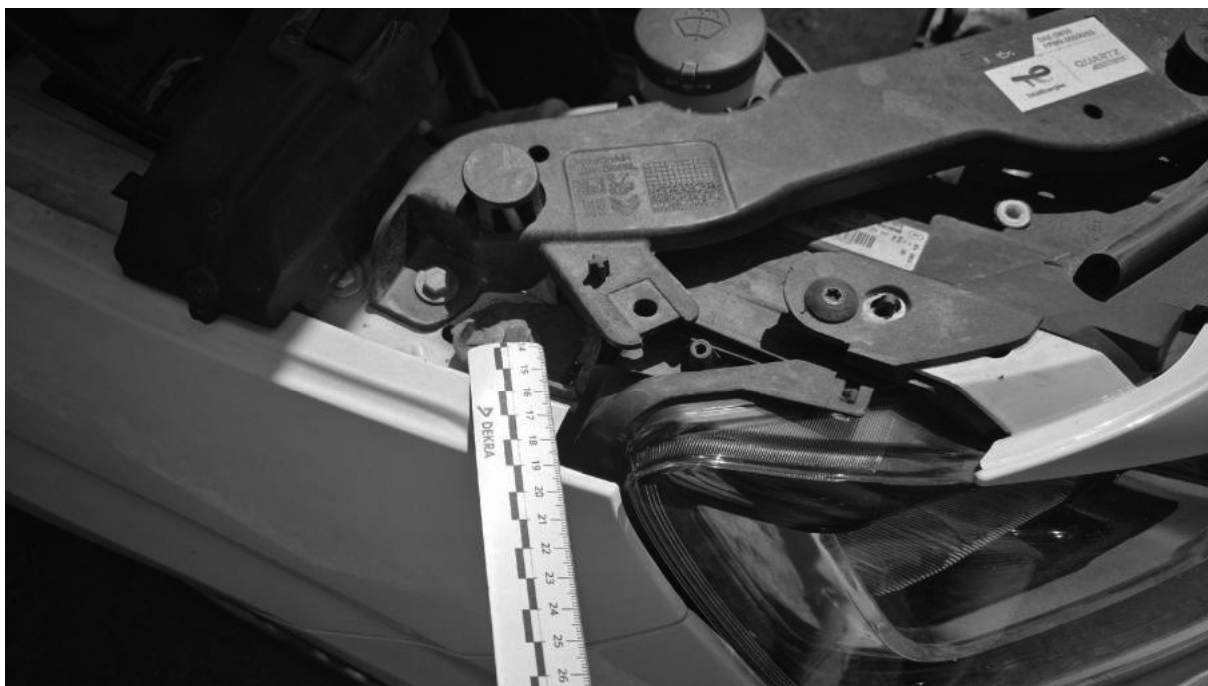
**Fot. 39**

| Poz. | Nazwa pozycji | Opis uszkodzeń | Kwalifik. | Naprawa [rbg] |
|---|---|---|---|---|
| 1 | Reflektor z kierunkowskazem kpl. R | pęknięcie | WY | 0.8 |

Reflektor P - zdjęcie poglądowe 1
