## Raport z oględzin pojazdu

| Numer raportu | 12805/7/26-15201 | Data raportu | 26-07-2026 |

| Marka, model | OPEL Insignia B Sports Tourer... |
| Numer rejestracyjny | SK206PF |

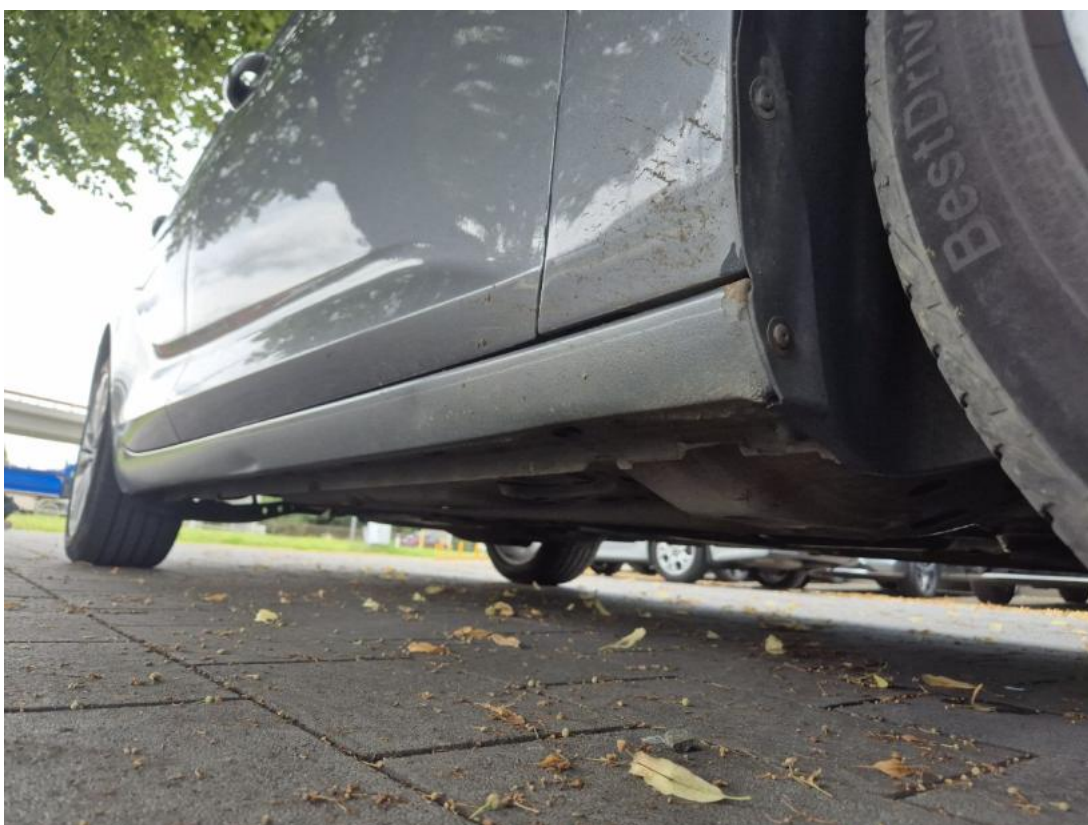
**Fot. 4**

| Poz. | Nazwa pozycji | Opis uszkodzeń | Kwalifik. | Naprawa [rbg] |
|---|---|---|---|---|
| 11 | Próg R | odpryski lakieru | NA | |

Próg prawy (widok od przodu)

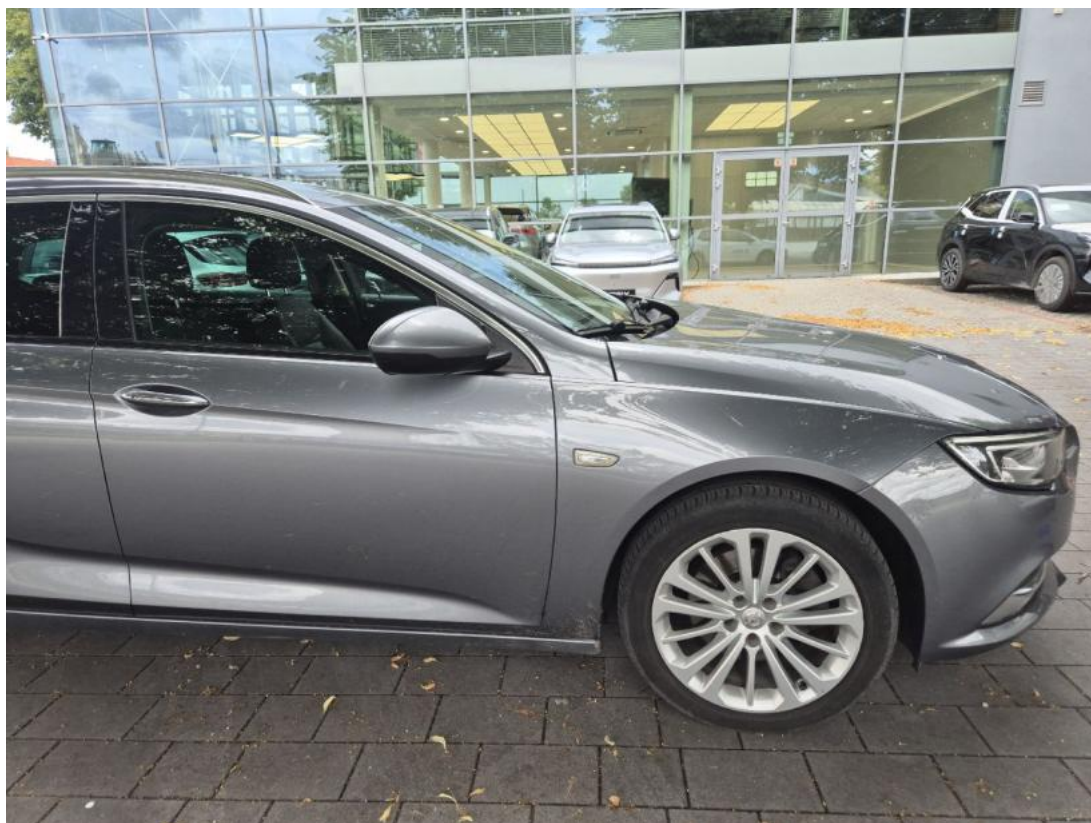
**Fot. 5**

Bok prawy z przodu

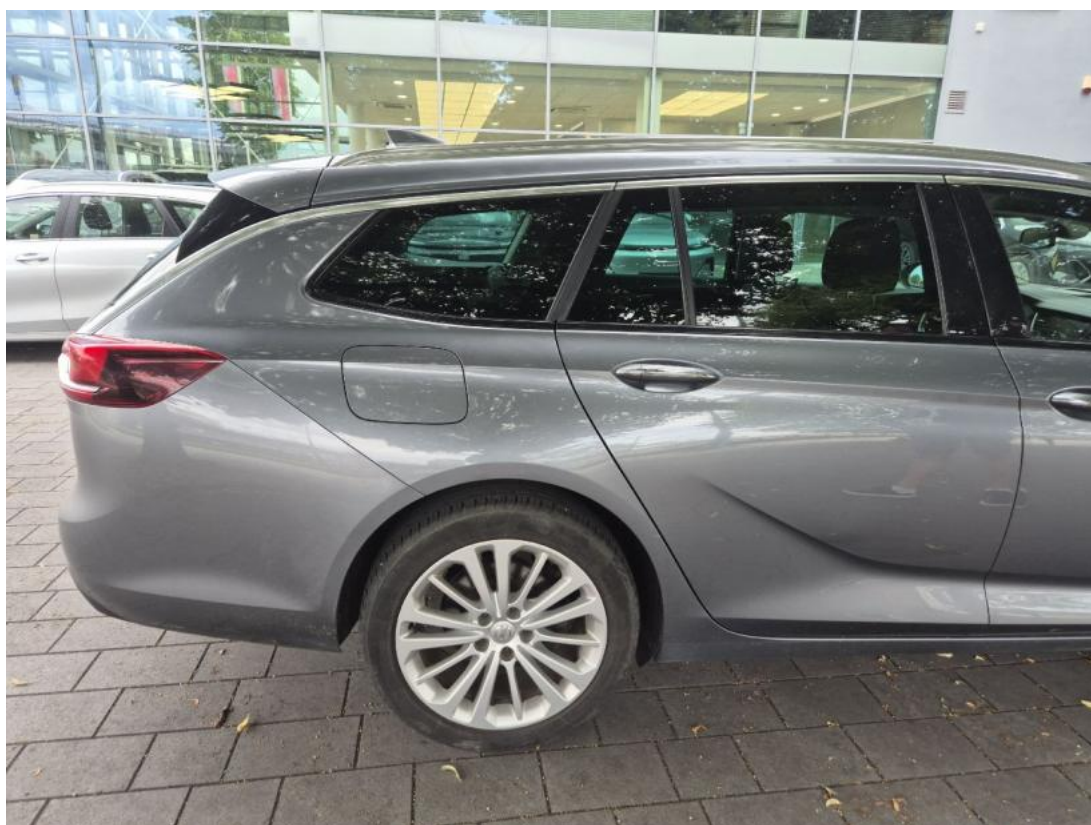
**Fot. 6**

| Poz. | Nazwa pozycji | Opis uszkodzeń | Kwalifik. | Naprawa [rbg] |
|---|---|---|---|---|
| 10 | Drzwi tylne (nieuzbrojone) R | wgniecenie, zarysowanie | NA | 2.5 |

Bok prawy z tyłu
