## Raport z oględzin pojazdu

| Numer raportu | 12862/7/26-15201 | Data raportu | 31-07-2026 |

| Numer identyfikacyjny (VIN) | <b>VF1R9800062735195</b> |
| Marka, model | RENAULT Clio IV 16-20 |

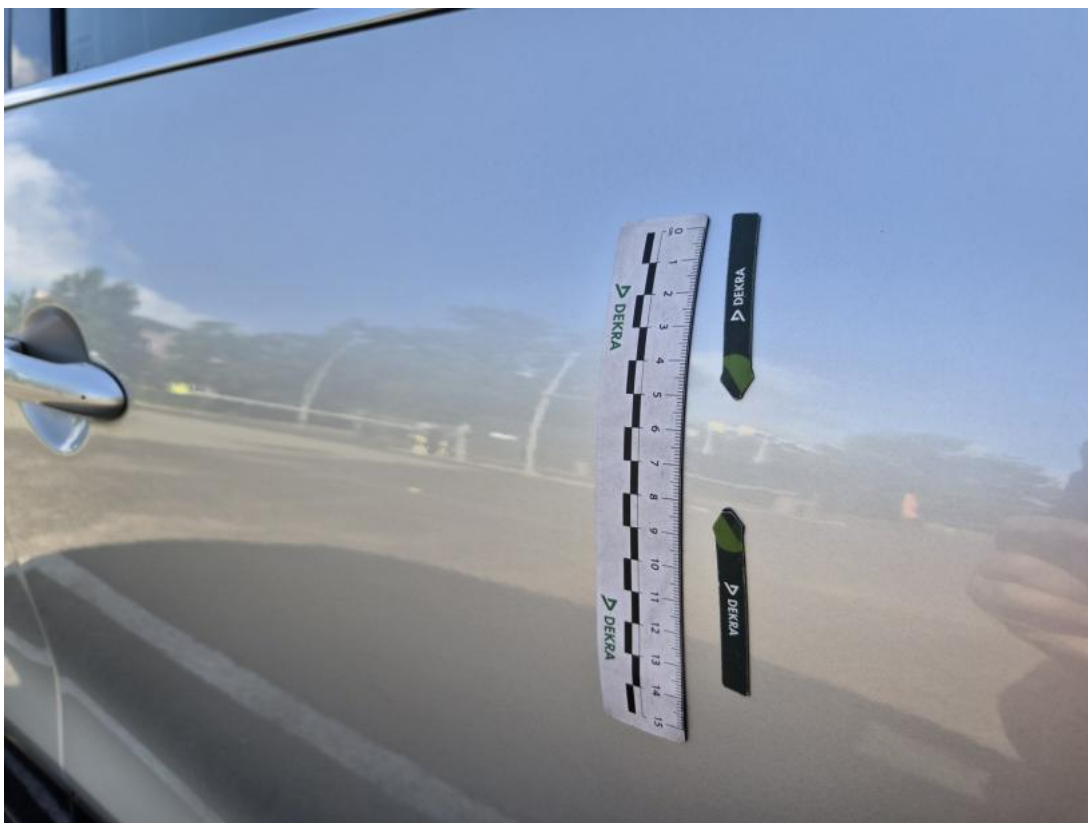
**Fot. 43**

| 10 | Drzwi przednie (nieuzbrojone) R | wgniecenie, wgniecenie | NA | 1.8 |

Drzwi przednie P - Wgniecenie/odkształcenie 1
