## Raport z oględzin pojazdu

| Numer raportu | 433765/6/26-9573 | Data raportu | 16-06-2026 |

| Marka, model | DACIA Duster 21-24 |
| Numer rejestracyjny | WD4091R |

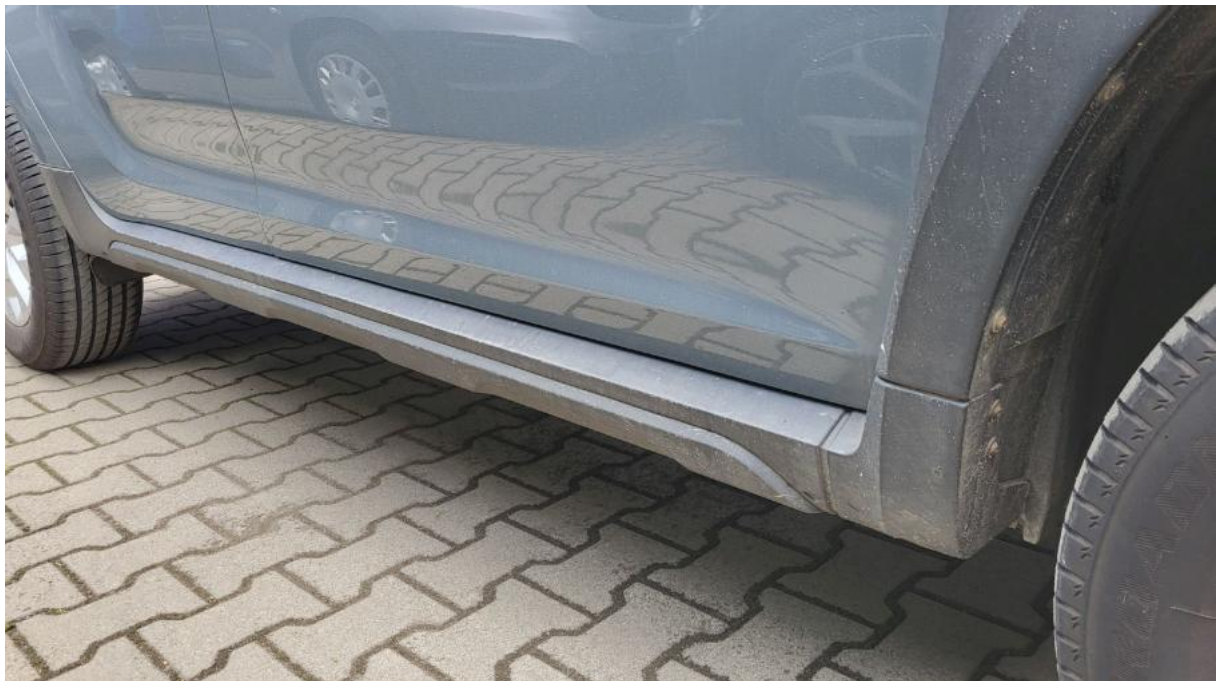
**Fot. 4**

| Poz. | Nazwa pozycji | Opis uszkodzeń | Kwalifik. | Naprawa [rbg] |
|---|---|---|---|---|
| 1 | Osłona przeciw kamieniom boczna R | pęknięcie/rozerwanie | WY | 0,2 |

Próg prawy (widok od przodu)

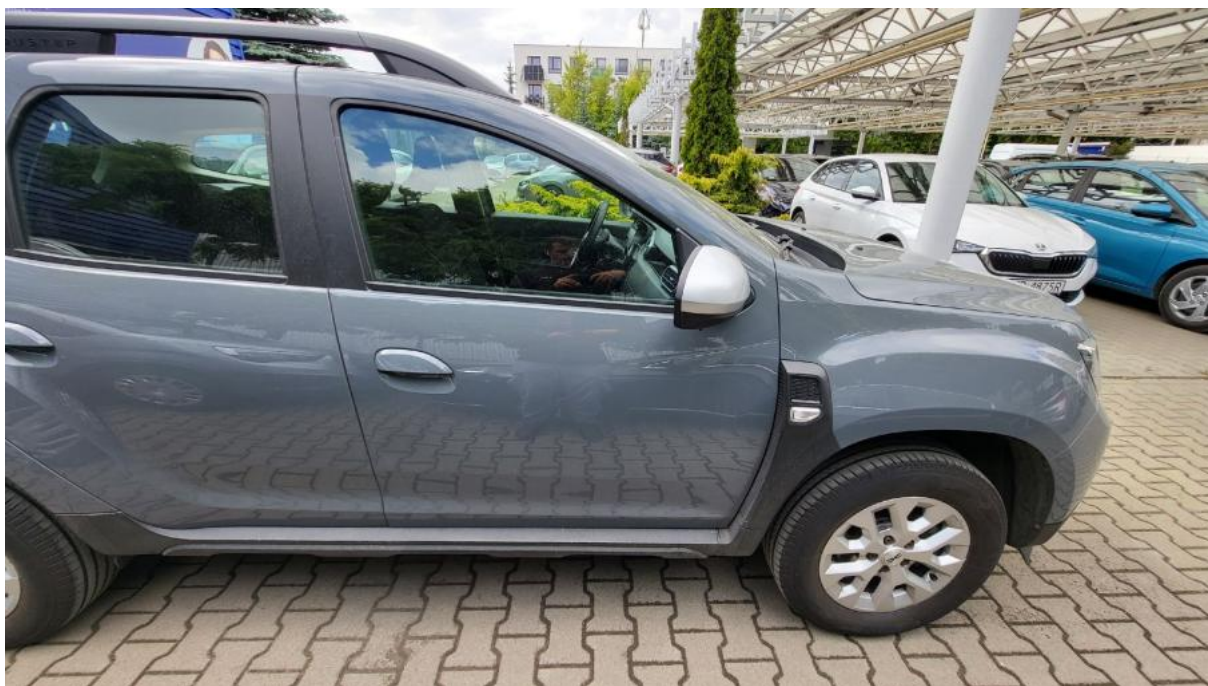
**Fot. 5**

| Poz. | Nazwa pozycji | Opis uszkodzeń | Kwalifik. | Naprawa [rbg] |
|---|---|---|---|---|
| 4 | Drzwi przednie (nieuzbrojone) R | wgniecenie/odkształcenie | | |

Bok prawy z przodu

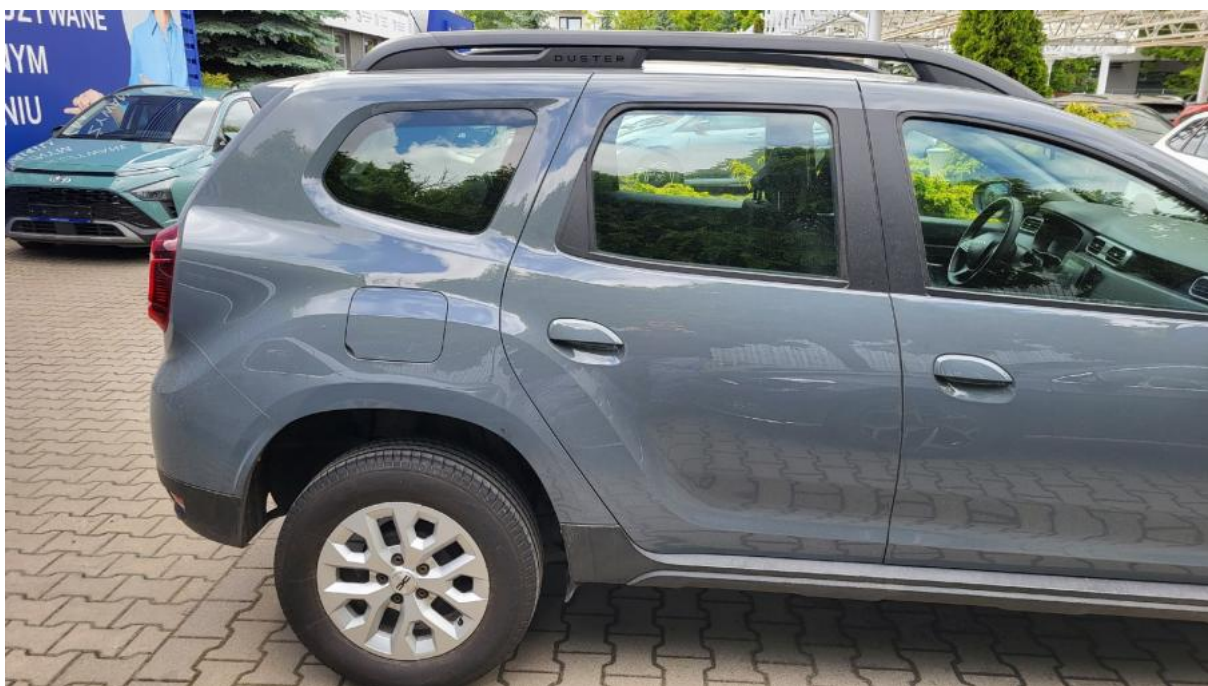
**Fot. 6**

| Poz. | Nazwa pozycji | Opis uszkodzeń | Kwalifik. | Naprawa [rbg] |
|---|---|---|---|---|
| 2 | Błotnik tylny R | rysa/odprysk, wgniecenie/odkształcenie | NA | 1 |

Bok prawy z tyłu

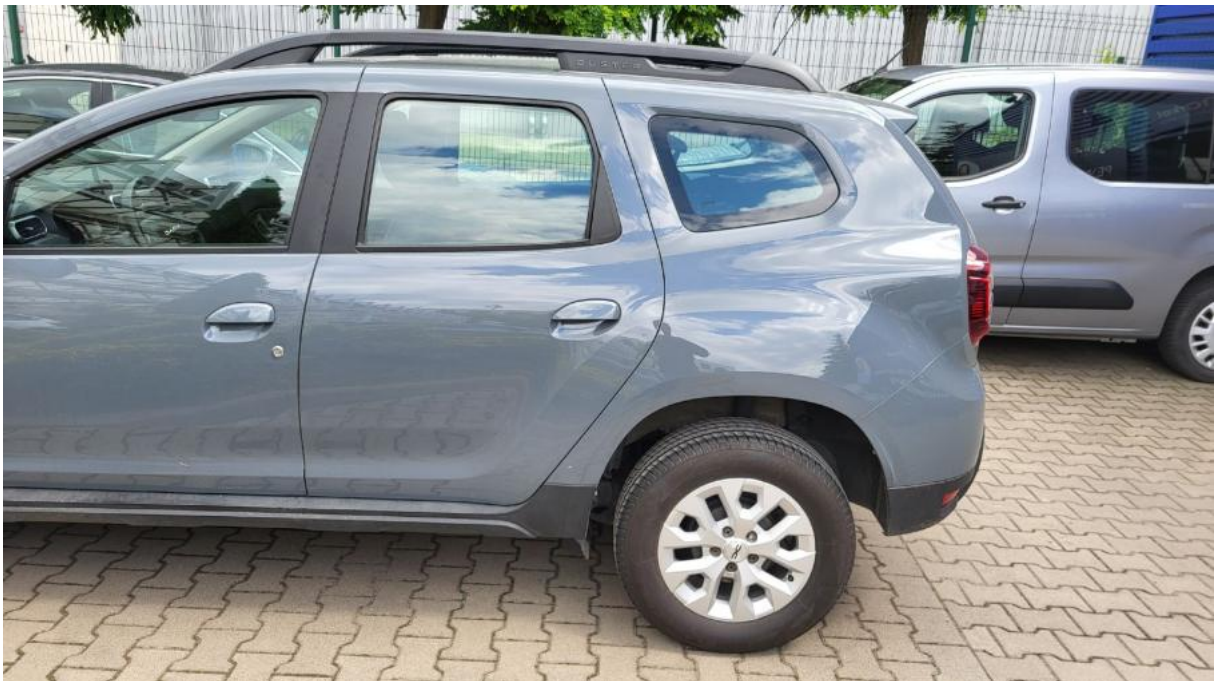
**Fot. 10**

| 5 | Drzwi tylne (nieuzbrojone) L | rysa/odprysk | | |

Bok lewy z tyłu

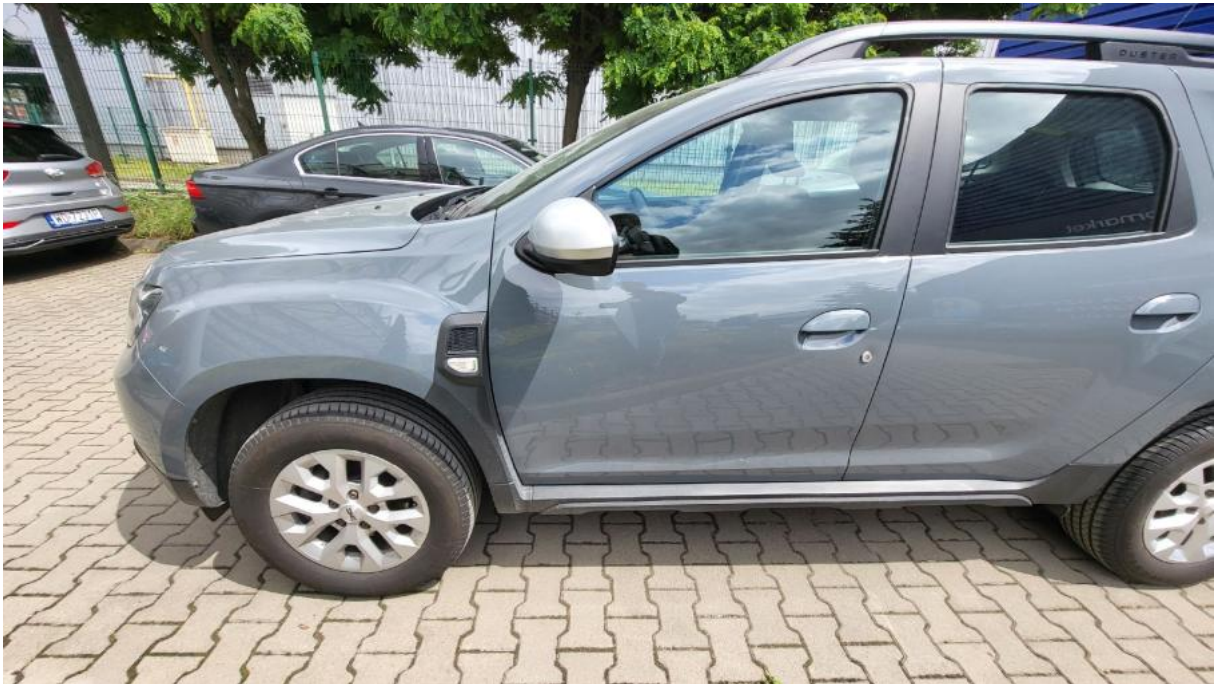
**Fot. 11**

| Poz. | Nazwa pozycji | Opis uszkodzeń | Kwalifik. | Naprawa [rbg] |
|---|---|---|---|---|
| 3 | Drzwi przednie (nieuzbrojone) L | rysa/odprysk | | |

Bok lewy z przodu

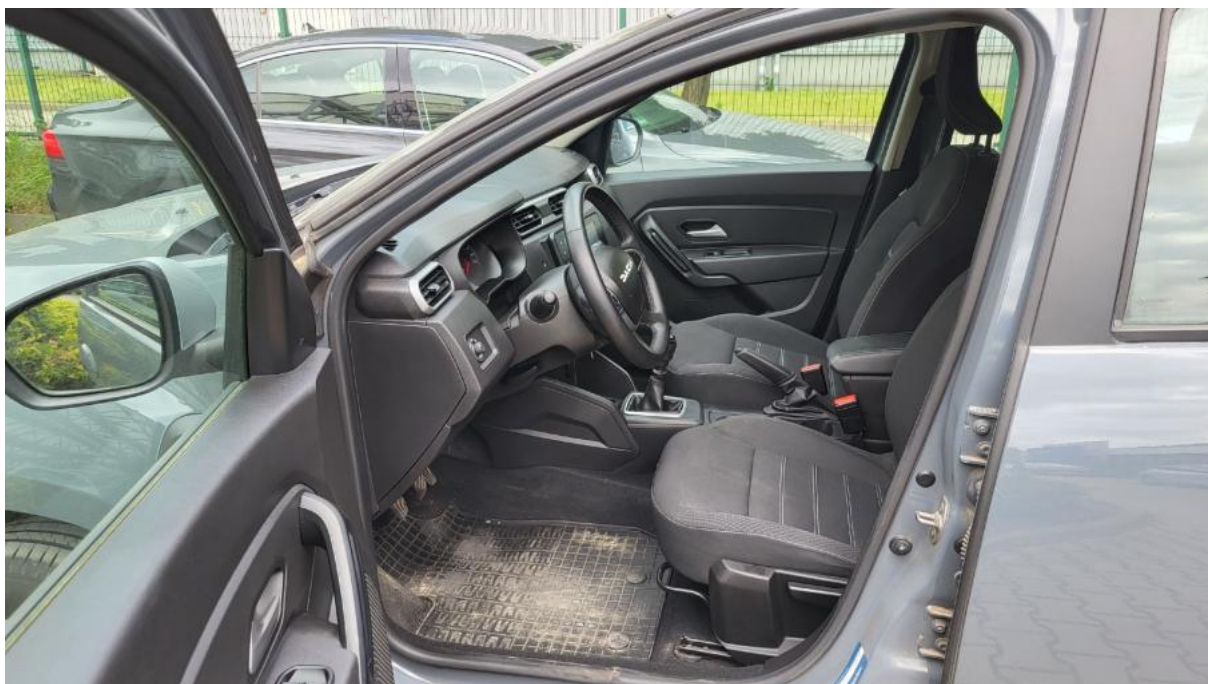
**Fot. 16**

| 7 | Tapicerka siedziska 1.rząd L | zabrudzenie | | |
| 8 | Tapicerka oparcia 1.rząd L | zarysowania eksploatacyjne | | |

Widok przez otwarte drzwi przednie lewe
