## Raport z oględzin pojazdu

| Numer raportu | 220107/8/26-11401 | Data raportu | 04-08-2026 |

| Marka, model | OPEL Insignia A Sports Tourer... |
| Numer rejestracyjny | GD9H647 |

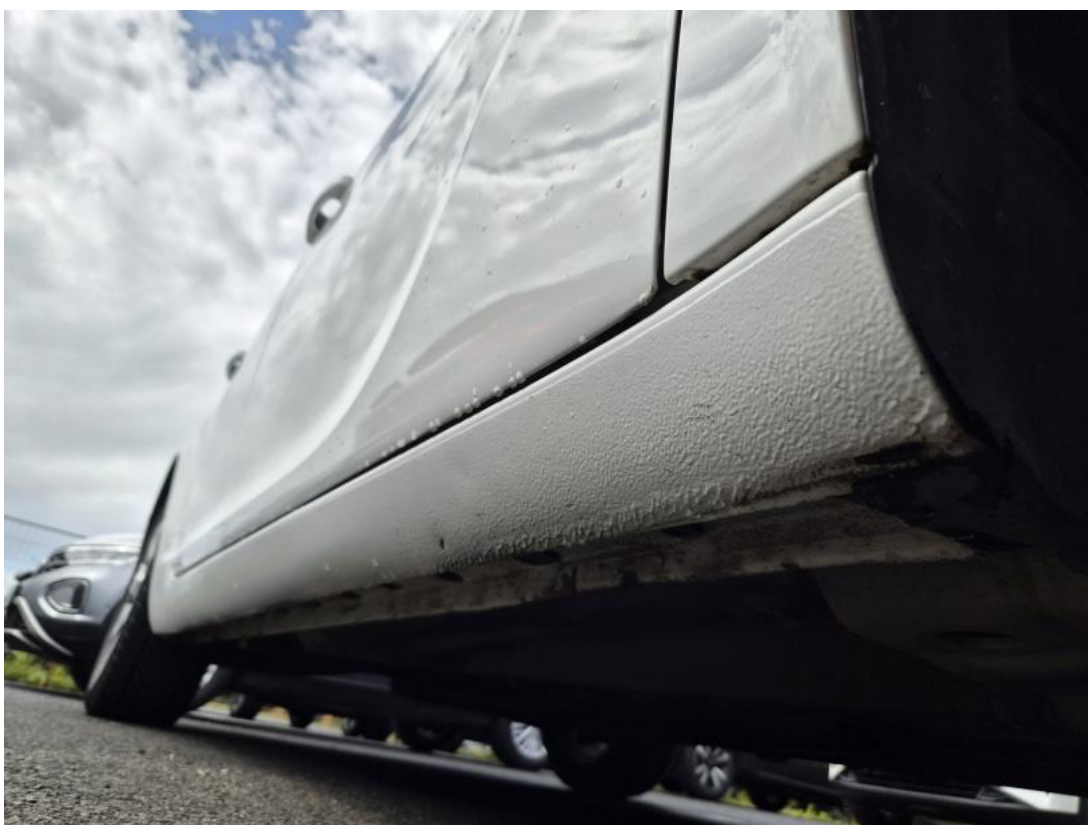
**Fot. 4**

| Poz. | Nazwa pozycji | Opis uszkodzeń | Kwalifik. | Naprawa [rbg] |
|---|---|---|---|---|
| 6 | Próg R | rysa/odprysk, wgniecenie/odkształcenie | NA | 1 |

Próg prawy (widok od przodu)

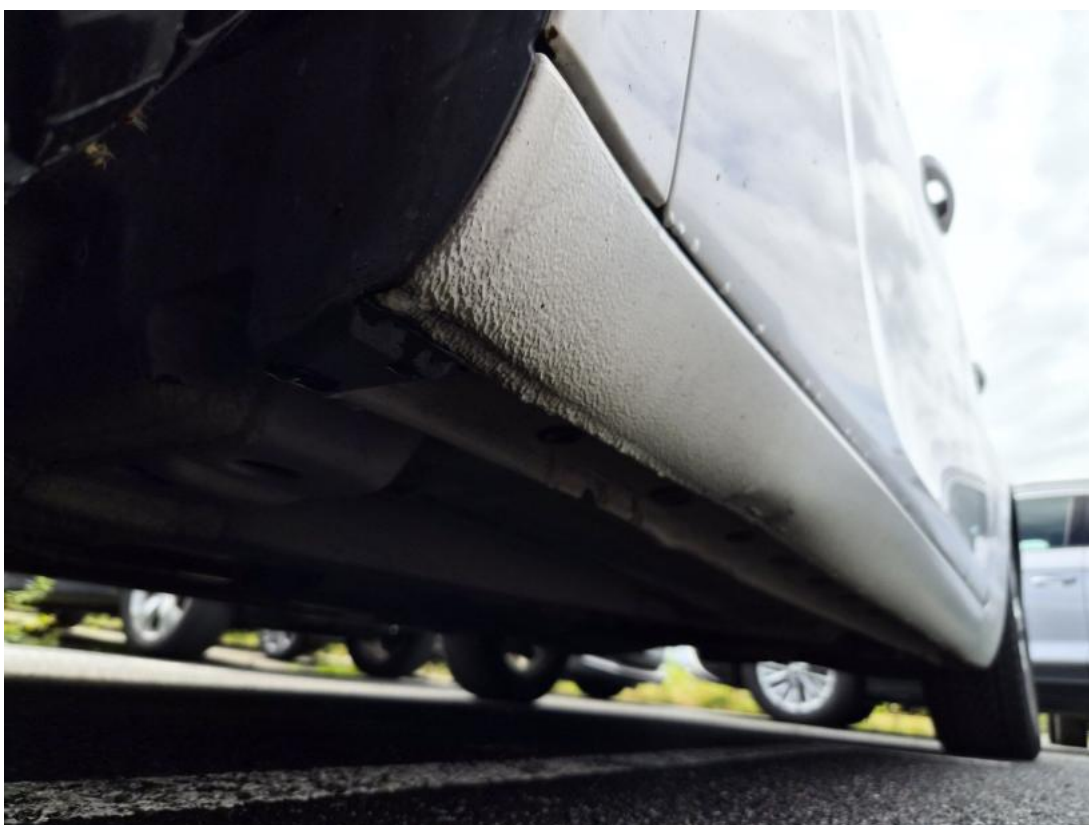
**Fot. 12**

| Poz. | Nazwa pozycji | Opis uszkodzeń | Kwalifik. | Naprawa [rbg] |
|---|---|---|---|---|
| 5 | Próg L | rysa/odprysk, wgniecenie/odkształcenie | NA | 1.2 |

Próg lewy (widok od przodu)
