## Raport z oględzin pojazdu

| Numer raportu | 219883/7/26-11401 | Data raportu | 10-07-2026 |

| Marka, model | SKODA Superb III Kombi 19-24 |
| Numer rejestracyjny | SK377WK |

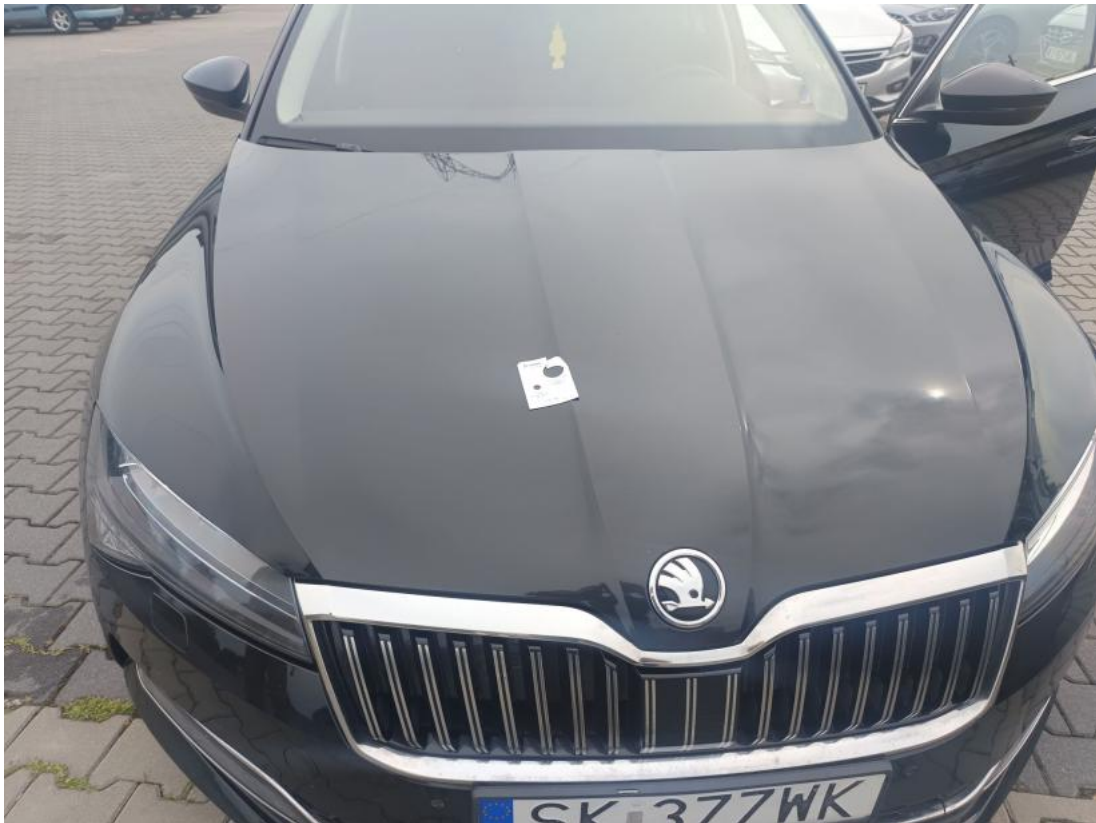
**Fot. 37**

| Poz. | Nazwa pozycji | Opis uszkodzeń | Kwalifik. | Naprawa [rbg] |
|---|---|---|---|---|
| 4 | Pokrywa przednia | wgniecenie/odkształcenie | | |

Pokrywa komory silnika - zdjęcie poglądowe 1

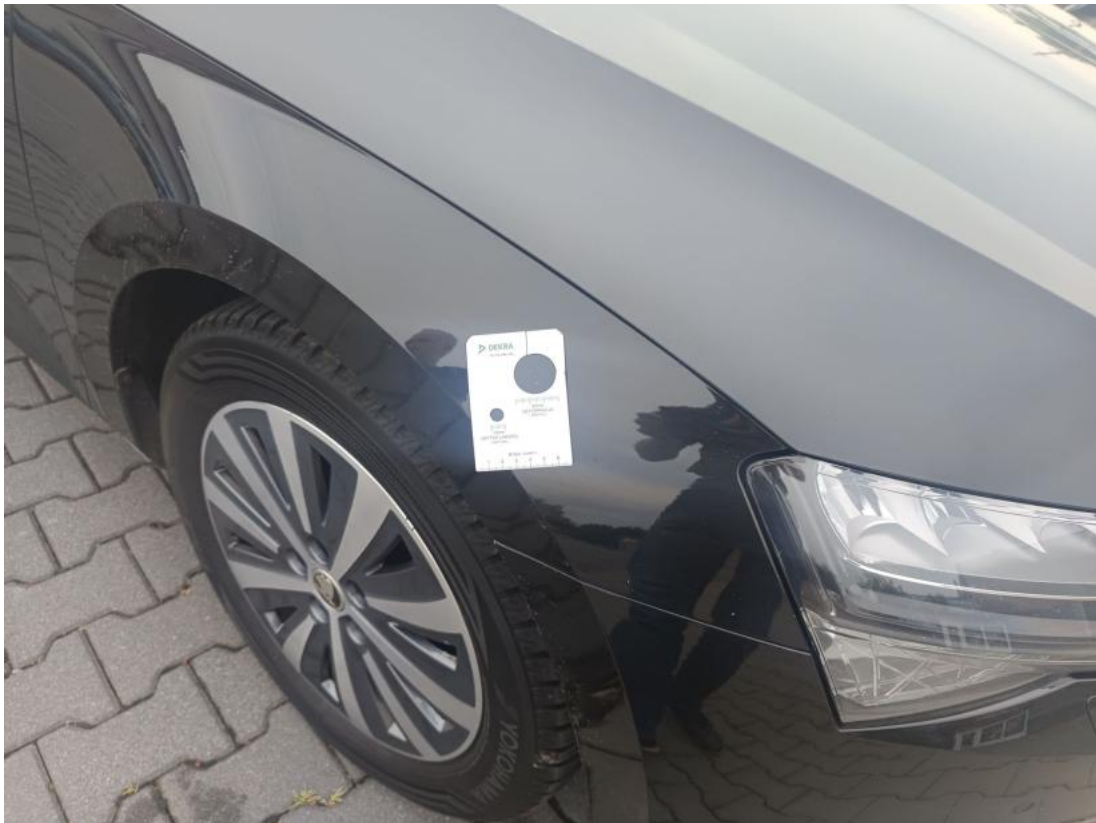
**Fot. 39**

| Poz. | Nazwa pozycji | Opis uszkodzeń | Kwalifik. | Naprawa [rbg] |
|---|---|---|---|---|
| 3 | Błotnik przedni R | rysa/odprysk | | |

Błotnik przedni P - zdjęcie poglądowe 1

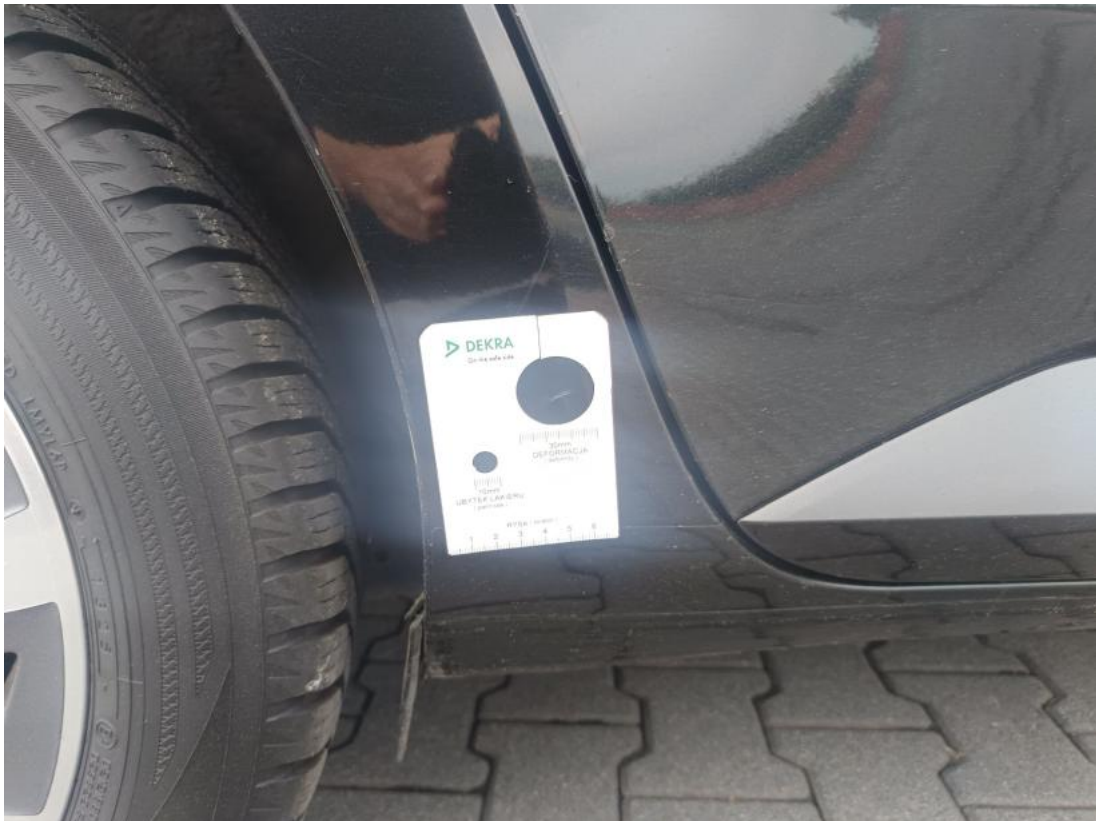
**Fot. 41**

| Poz. | Nazwa pozycji | Opis uszkodzeń | Kwalifik. | Naprawa [rbg] |
|---|---|---|---|---|
| 6 | Błotnik tylny R | rysa/odprysk, wgniecenie/odkształcenie | | |

Błotnik tylny P / Ściana boczna P - zdjęcie poglądowe 1

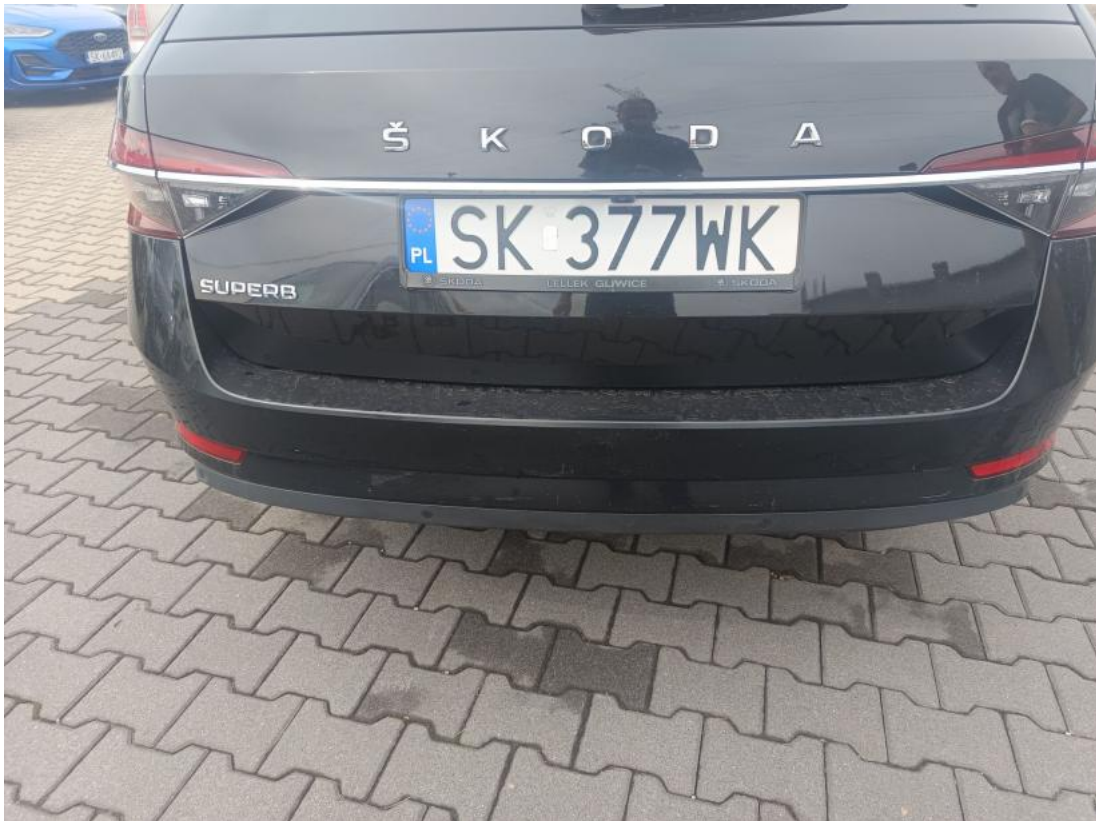
**Fot. 43**

Zderzak tylny - zdjęcie poglądowe 1

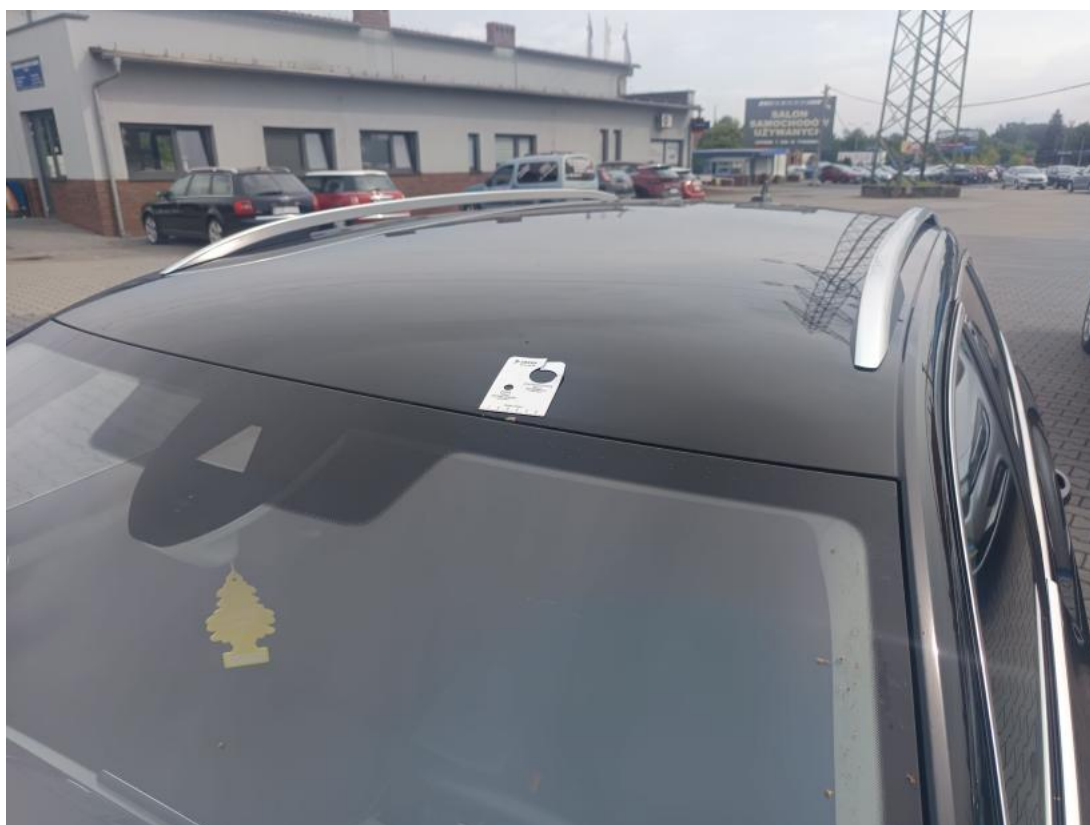
**Fot. 46**

| Poz. | Nazwa pozycji | Opis uszkodzeń | Kwalifik. | Naprawa [rbg] |
|---|---|---|---|---|
| 1 | Dach | ślady korozji | NA | 0.3 |

Dach - zdjęcie poglądowe 1

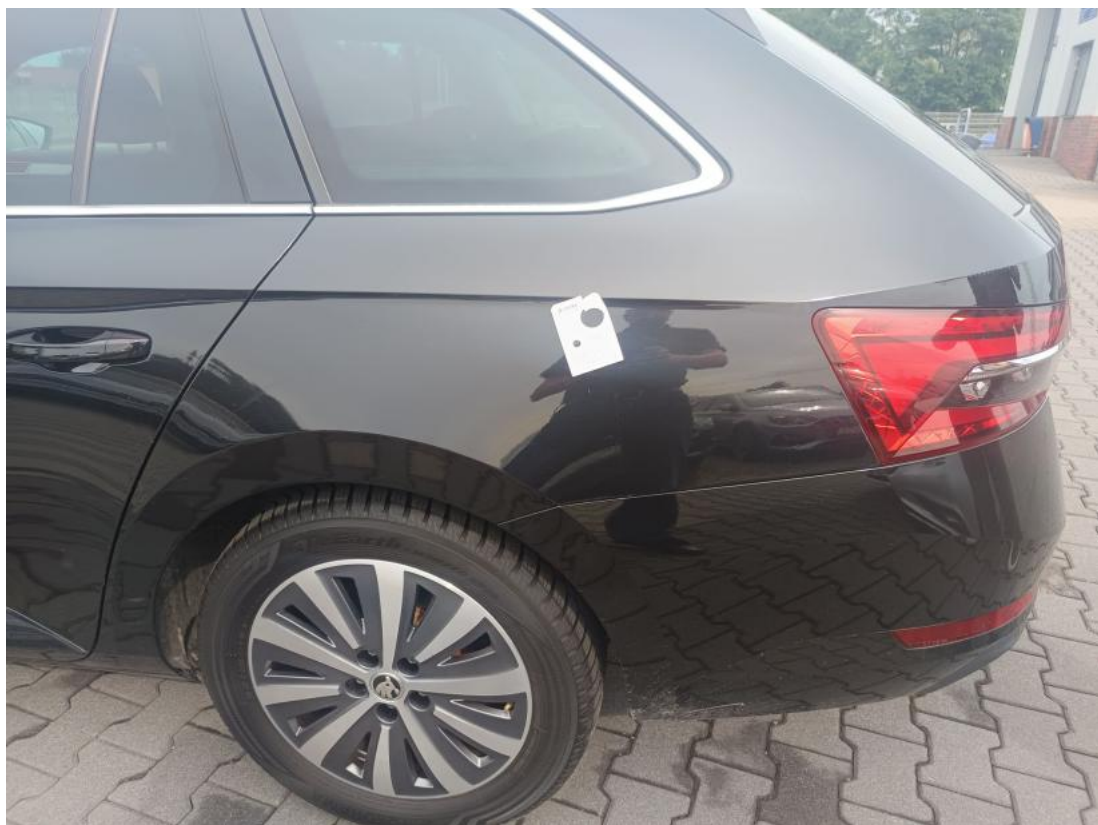
**Fot. 48**

Błotnik tylny L / Ściana boczna L - zdjęcie poglądowe 1
