## Raport z oględzin pojazdu

| Numer raportu | 436845/7/26-9570 | Data raportu | 14-07-2026 |

| Numer identyfikacyjny (VIN) | W0L0XEP08G6093226 |
| Marka, model | OPEL Corsa E Hatchback 14-19 |

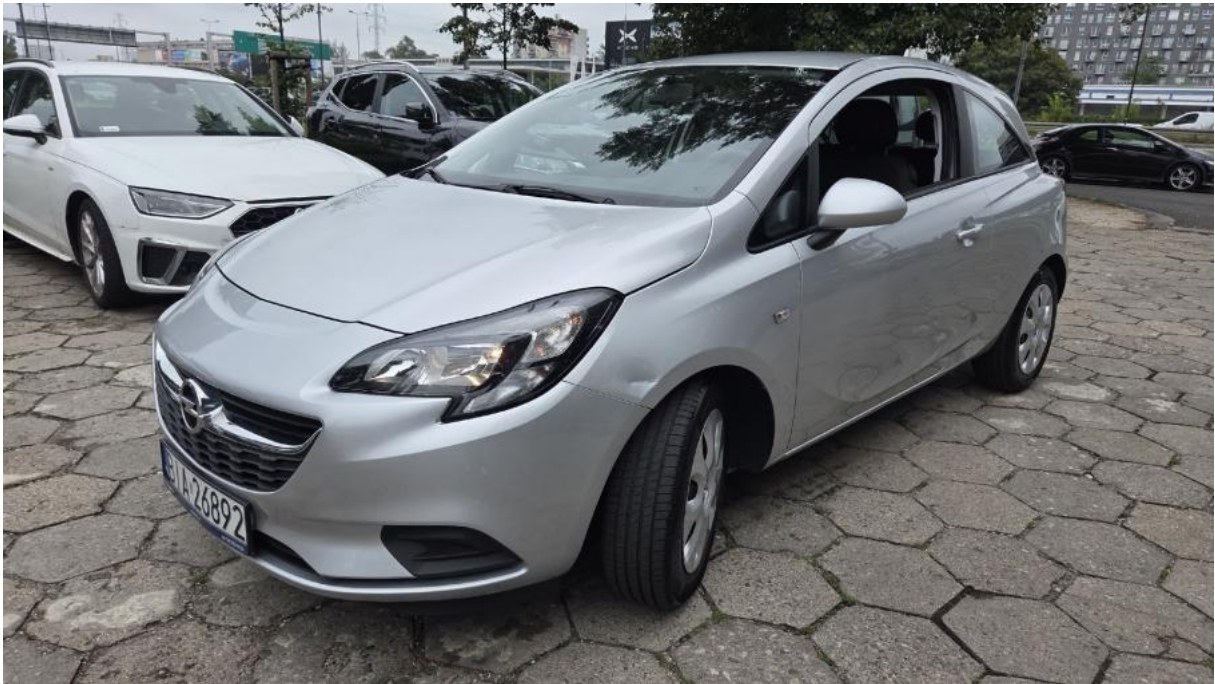
**Fot. 1**

| Poz. | Nazwa pozycji | Opis uszkodzeń | Kwalifik. | Naprawa [rbg] |
|---|---|---|---|---|
| 1 | Błotnik przedni L | wgniecenie/odkształcenie, rysa/odprysk | NA | 1 |
| 2 | Poszycie drzwi przednich L | rysa/odprysk, wgniecenie/odkształcenie | | |

Przekątna przednia lewa

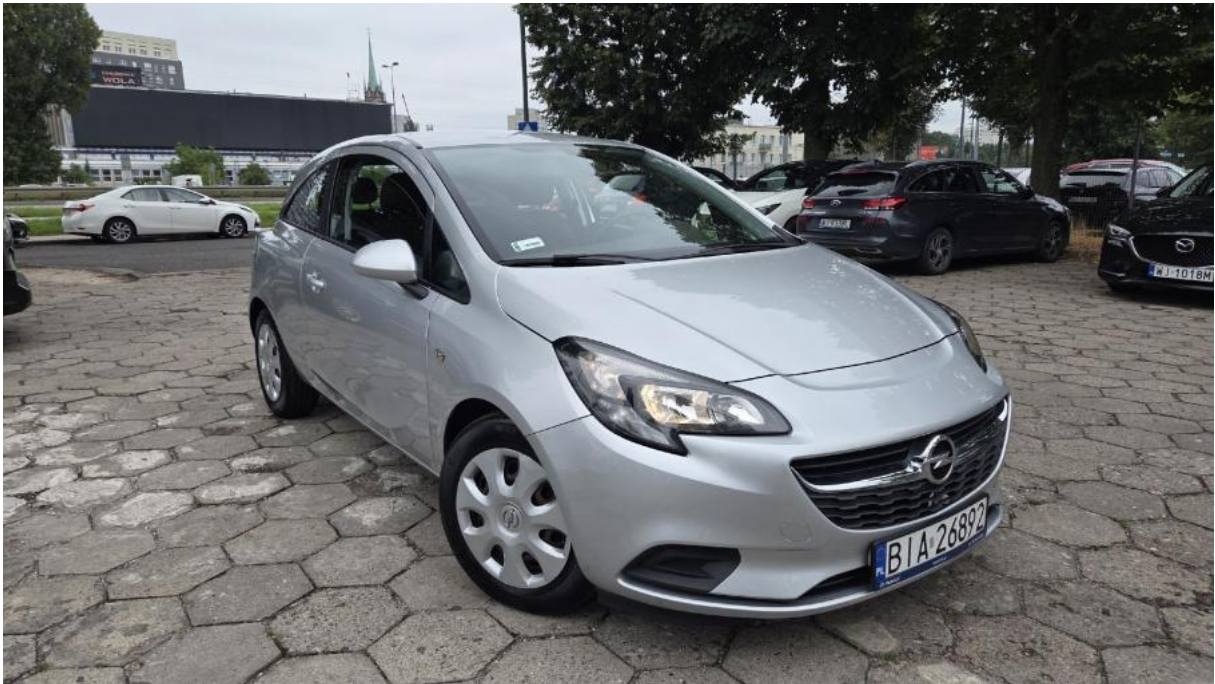
**Fot. 3**

| Poz. | Nazwa pozycji | Opis uszkodzeń | Kwalifik. | Naprawa [rbg] |
|---|---|---|---|---|
| 3 | Kołpak koła przód R | rysa/odprysk | | |

Przekątna przednia prawa

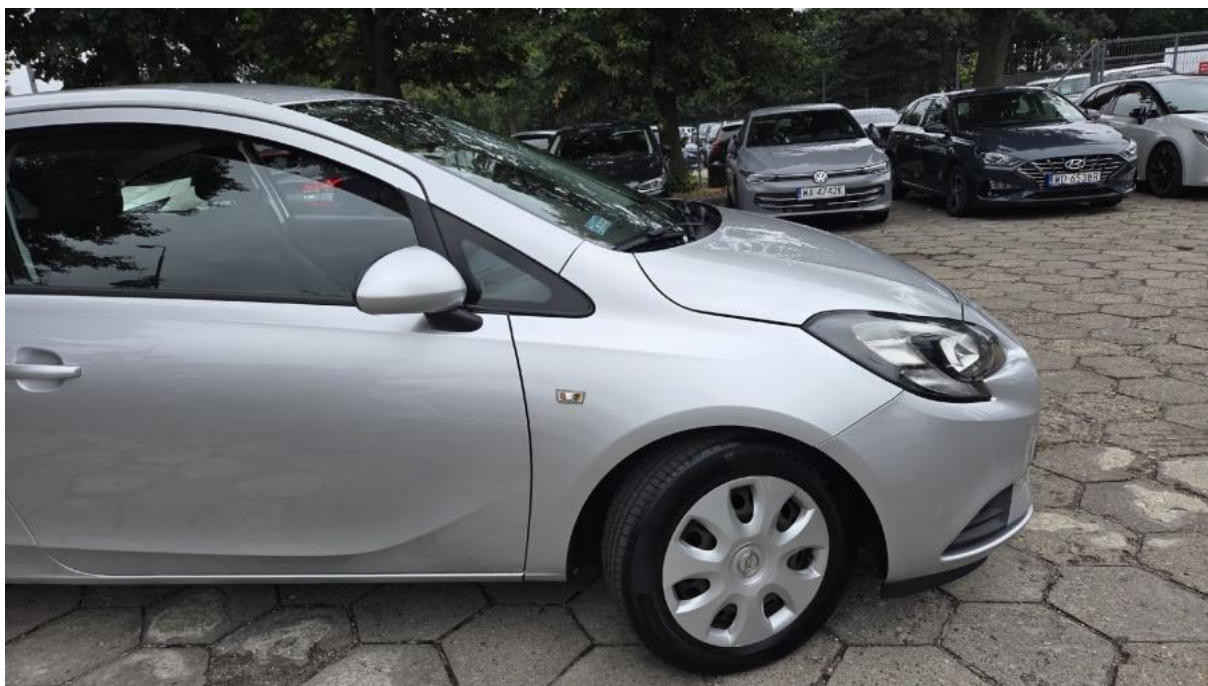
**Fot. 5**

| Poz. | Nazwa części | Przedział grubości powłoki lakierowej [µm] |
|---|---|---|
| 1 | Błotnik przedni prawy | 150 - 500 |

| Poz. | Nazwa części | Przedział grubości powłoki lakierowej [µm] |
|---|---|---|
| 1 | Drzwi przednie prawe | 150 - 1000 |

Bok prawy z przodu

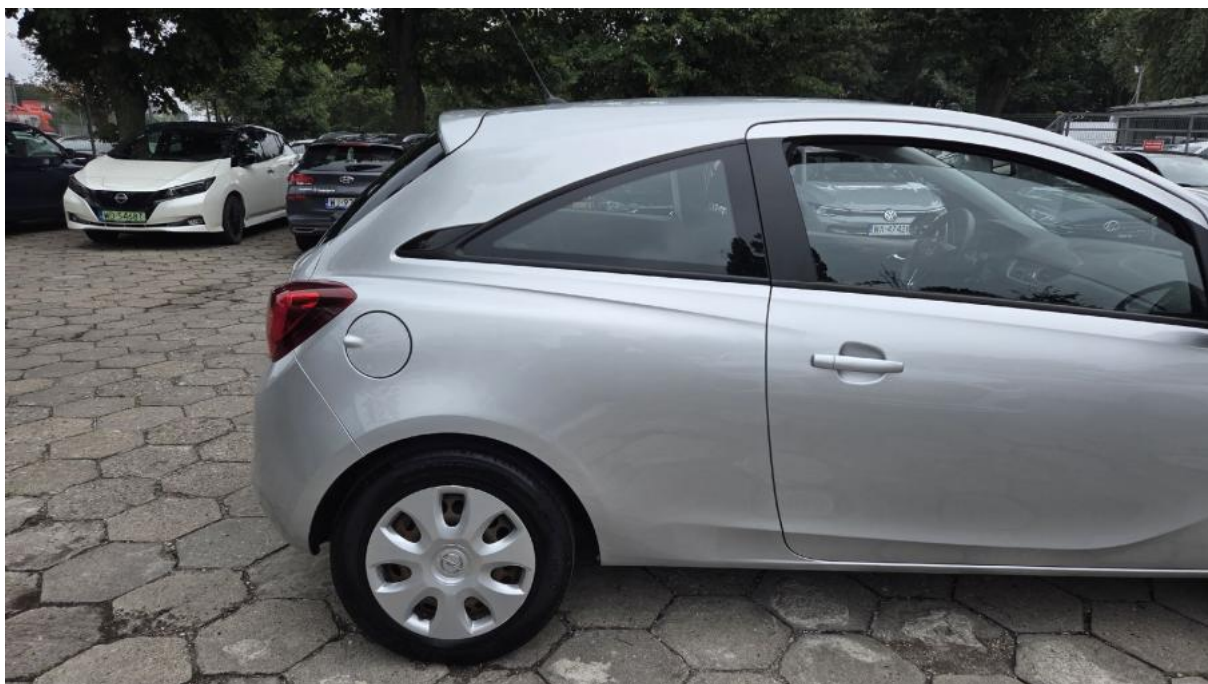
**Fot. 6**

| Poz. | Nazwa części | Przedział grubości powłoki lakierowej [ $\mu\text{m}$ ] |
|---|---|---|
| 1 | Błotnik tylny prawy/ściana boczna prawa | 150 - 2000 |

Bok prawy z tyłu

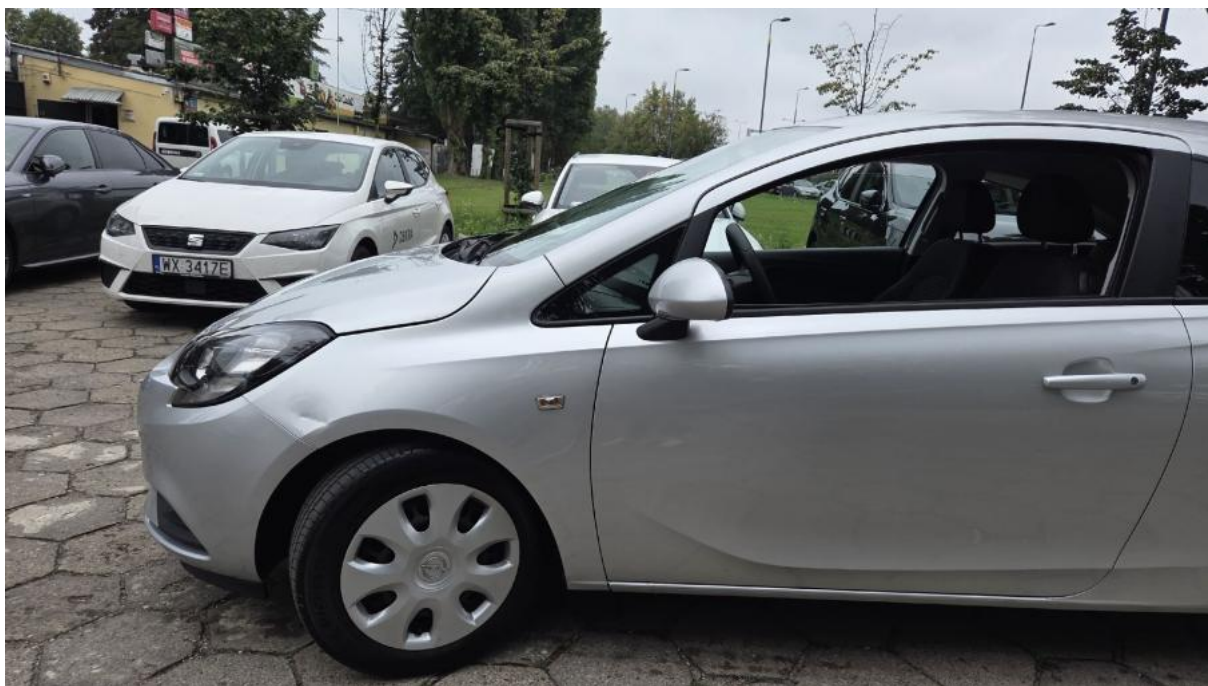
**Fot. 11**

Bok lewy z przodu
