## Raport z oględzin pojazdu

| Numer raportu | 12794/7/26-15201 | Data raportu | 25-07-2026 |

| Marka, model | SUZUKI Swift 20-24 |
| Numer rejestracyjny | WD1644R |

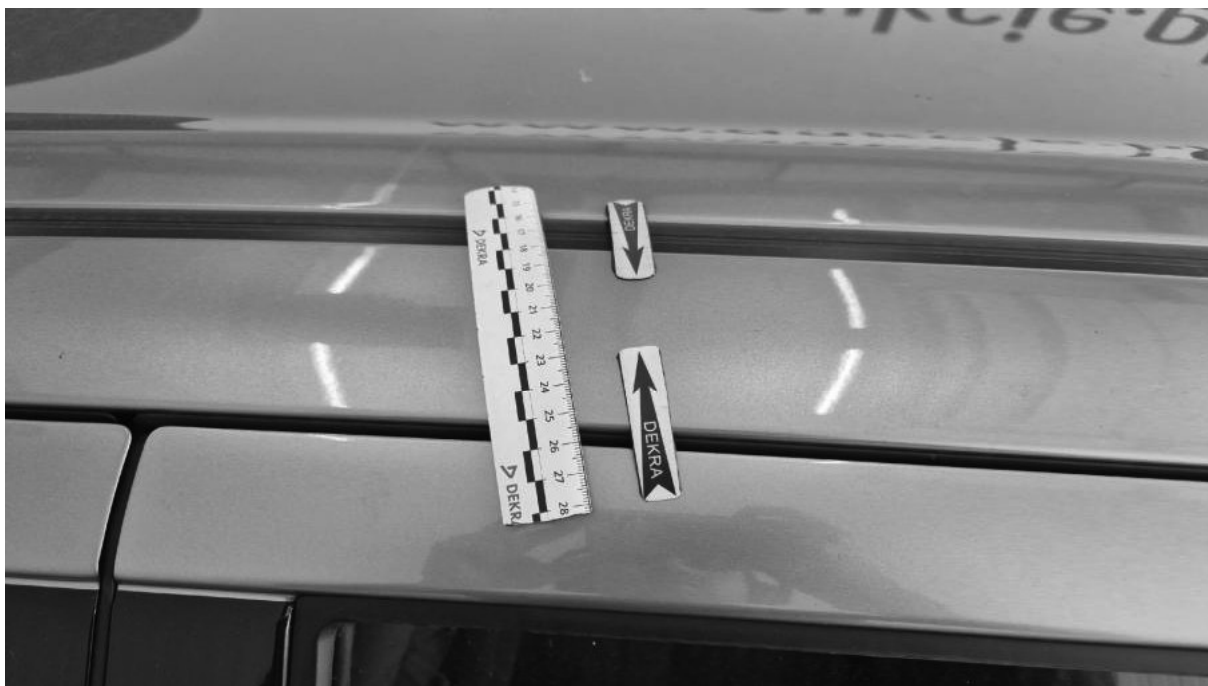
**Fot. 49**

Rama dachu L - zdjęcie poglądowe 1

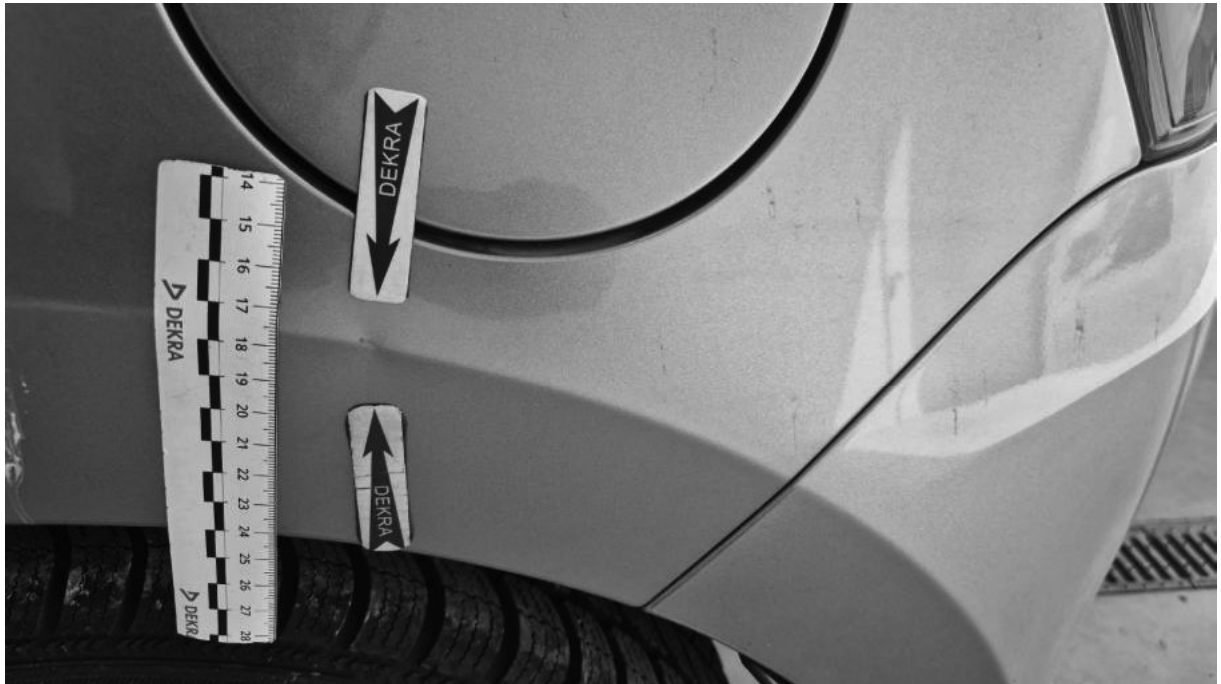
**Fot. 51**

| Poz. | Nazwa pozycji | Opis uszkodzeń | Kwalifik. | Naprawa [rbg] |
|---|---|---|---|---|
| 6 | Łotnik tylny L | wgniecenie, wgniecenie | NA | 2 |

Błotnik tylny L / Ściana boczna L - zdjęcie poglądowe 1
