## Raport z oględzin pojazdu

| Numer raportu | 12737/7/26-15201 | Data raportu | 22-07-2026 |

| Numer identyfikacyjny (VIN) | JSAAZCA3S00564551 |
| Marka, model | SUZUKI Swift 20-24 |

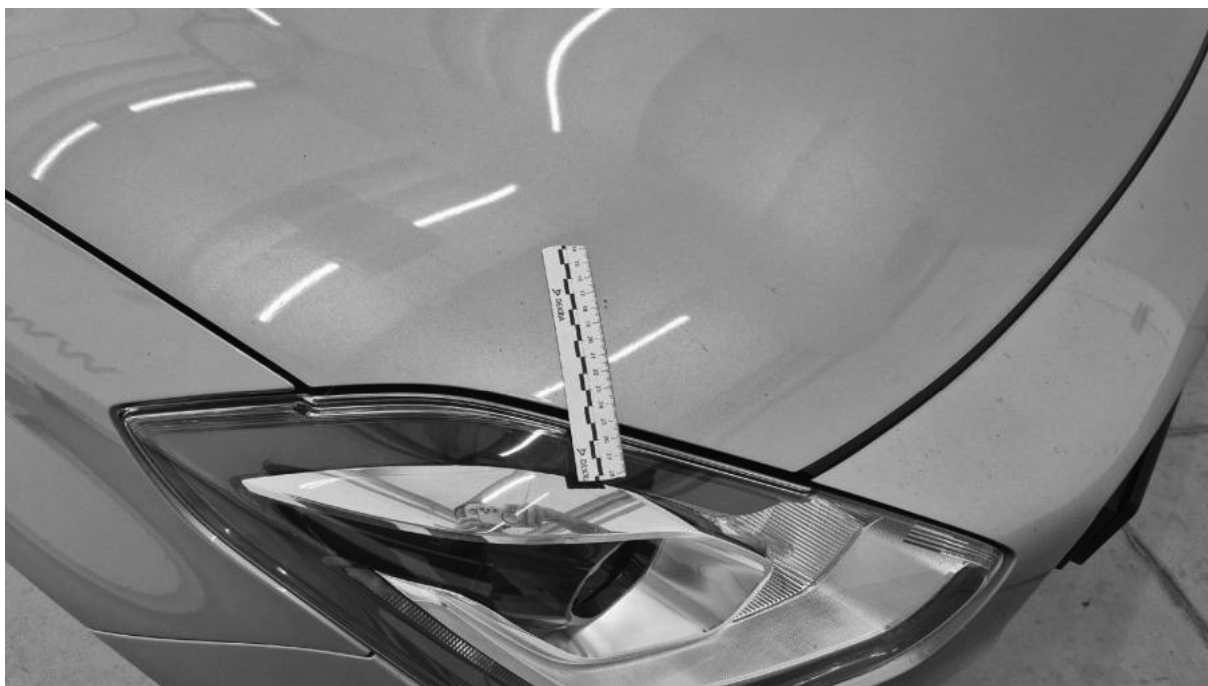
**Fot. 37**

| Poz. | Nazwa pozycji | Opis uszkodzeń | Kwalifik. | Naprawa [rbg] |
|---|---|---|---|---|
| 3 | Pokrywa przednia | ślady korozji | NA | |

Pokrywa komory silnika - zdjęcie poglądowe 1

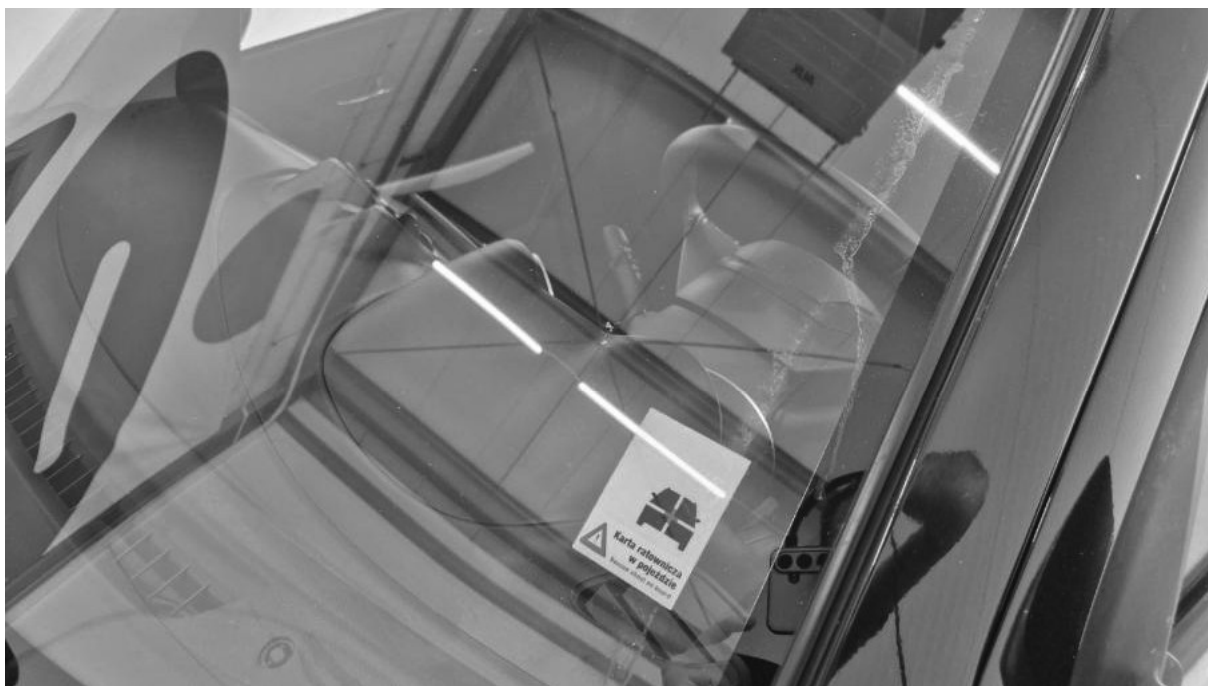
**Fot. 39**

| Poz. | Nazwa pozycji | Opis uszkodzeń | Kwalifik. | Naprawa [rbg] |
|---|---|---|---|---|
| 2 | Szyba przednia barwiona | pęknięcie | WY | 2.5 |

Szyba czołowa - zdjęcie poglądowe 1

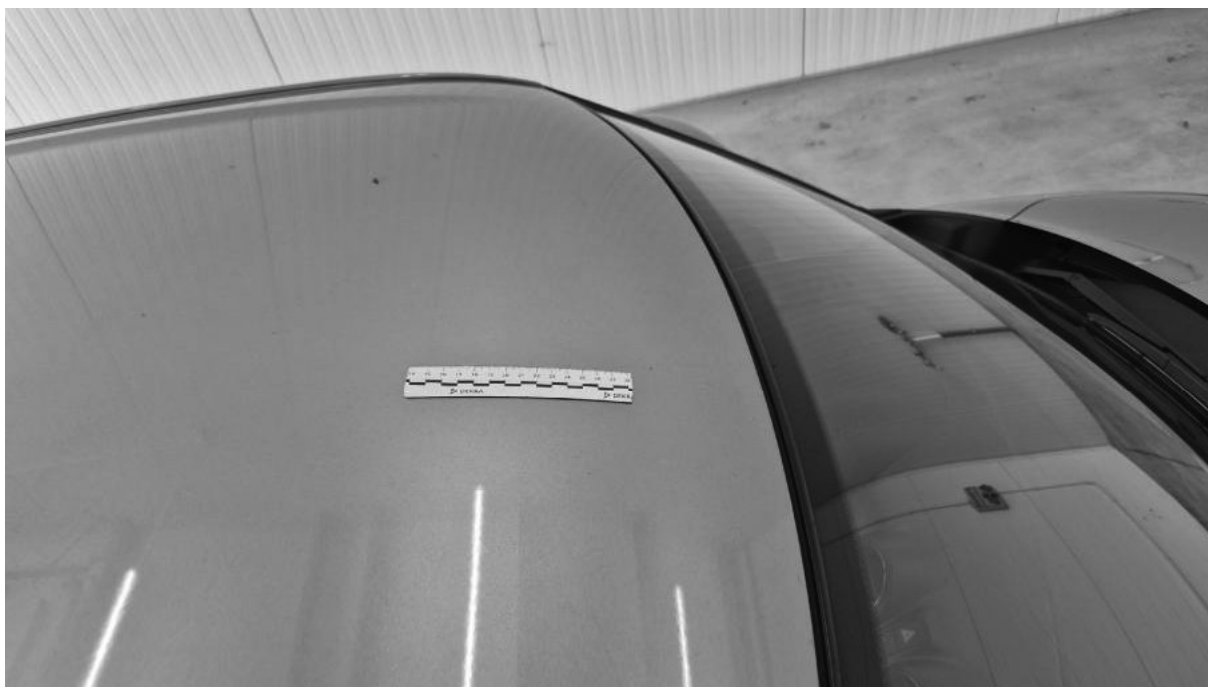
**Fot. 48**

| Poz. | Nazwa pozycji | Opis uszkodzeń | Kwalifik. | Naprawa [rbg] |
|---|---|---|---|---|
| 4 | Dach | wgniecenie, wgniecenie, ślady korozji | NA | 1.8 |

Dach - zdjęcie poglądowe 1

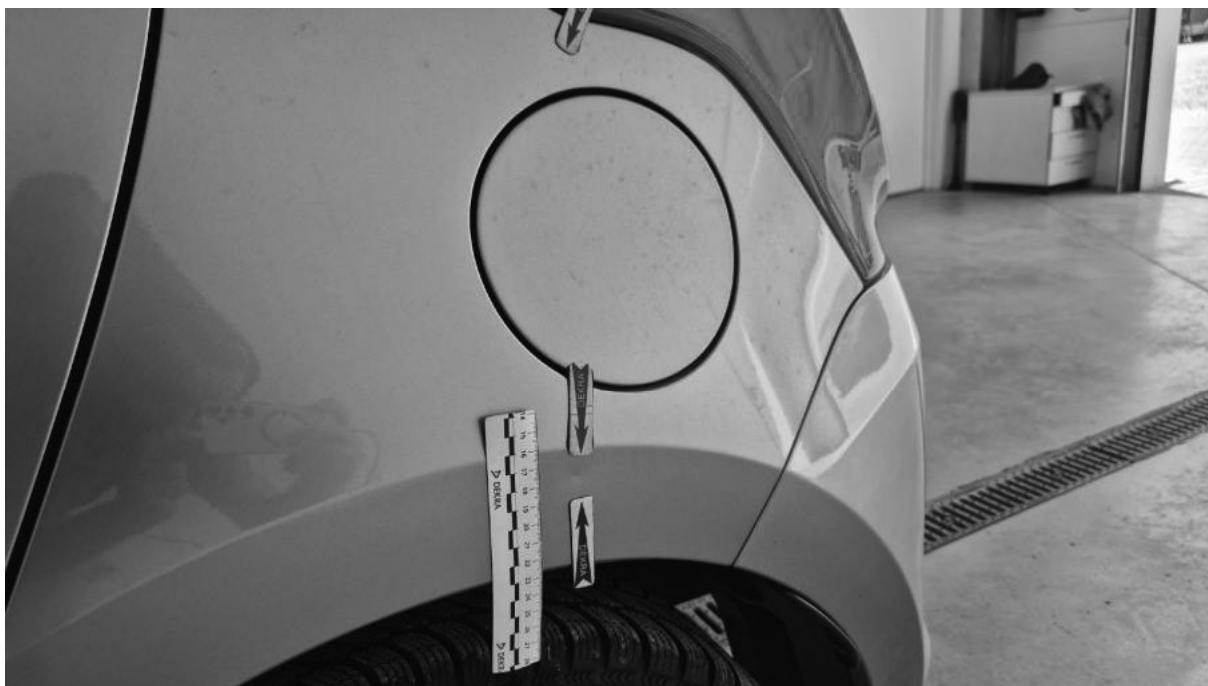
**Fot. 51**

| Poz. | Nazwa pozycji | Opis uszkodzeń | Kwalifik. | Naprawa [rbg] |
|---|---|---|---|---|
| 11 | Błotnik tylny L | zarysowanie, wgniecenie | | |

Błotnik tylny L / Ściana boczna L - zdjęcie poglądowe 1
