## Raport z oględzin pojazdu

| Numer raportu | 439789/8/26-9573 | Data raportu | 12-08-2026 |

| Marka, model | OPEL Astra V Sports Tourer 1... |
| Numer rejestracyjny | WD2109W |

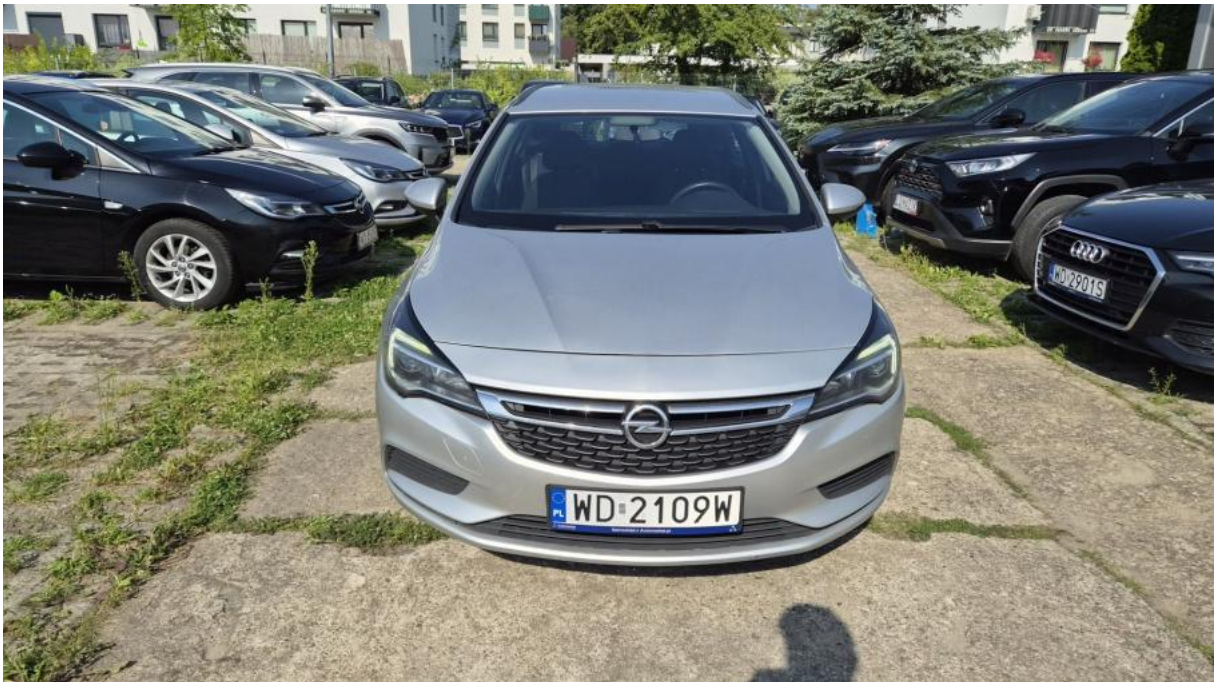
**Fot. 2**

| Poz. | Nazwa pozycji | Opis uszkodzeń | Kwalifik. | Naprawa [rbg] |
|---|---|---|---|---|
| 4 | Okładzina zderzaka przedniego | wgniecenie/odkształcenie | NA | 1 |

Przód

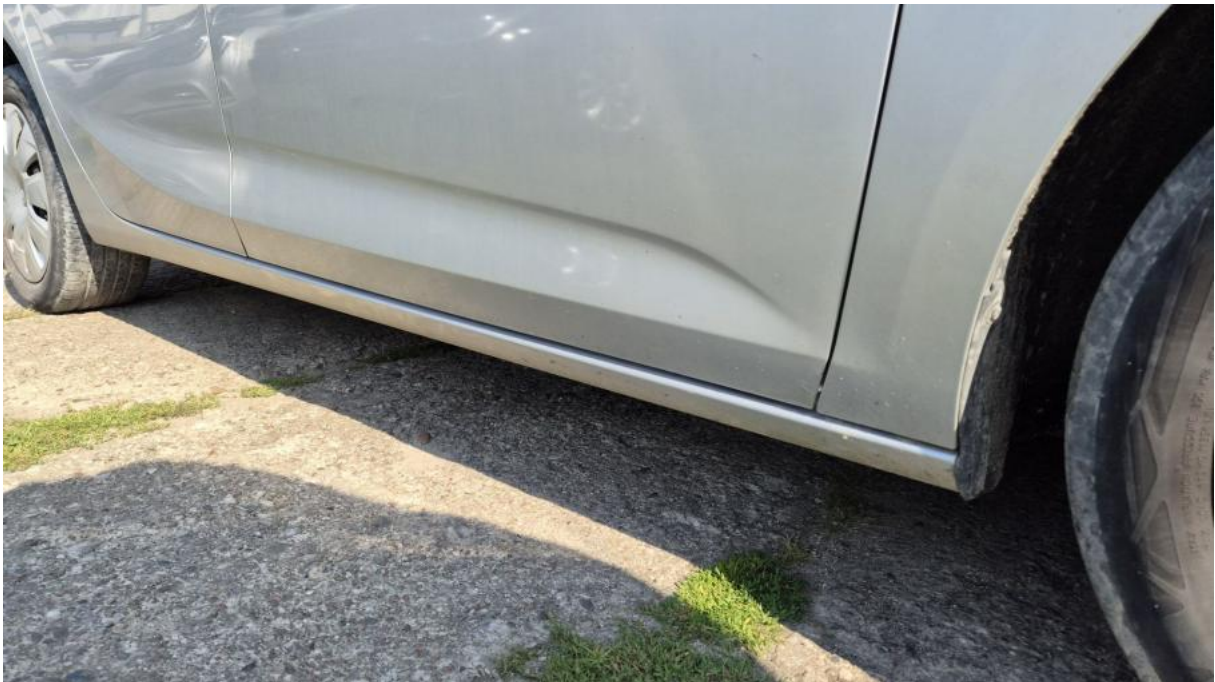
**Fot. 4**

| 10 | Próg R | rysa/odprysk | | |

Próg prawy (widok od przodu)

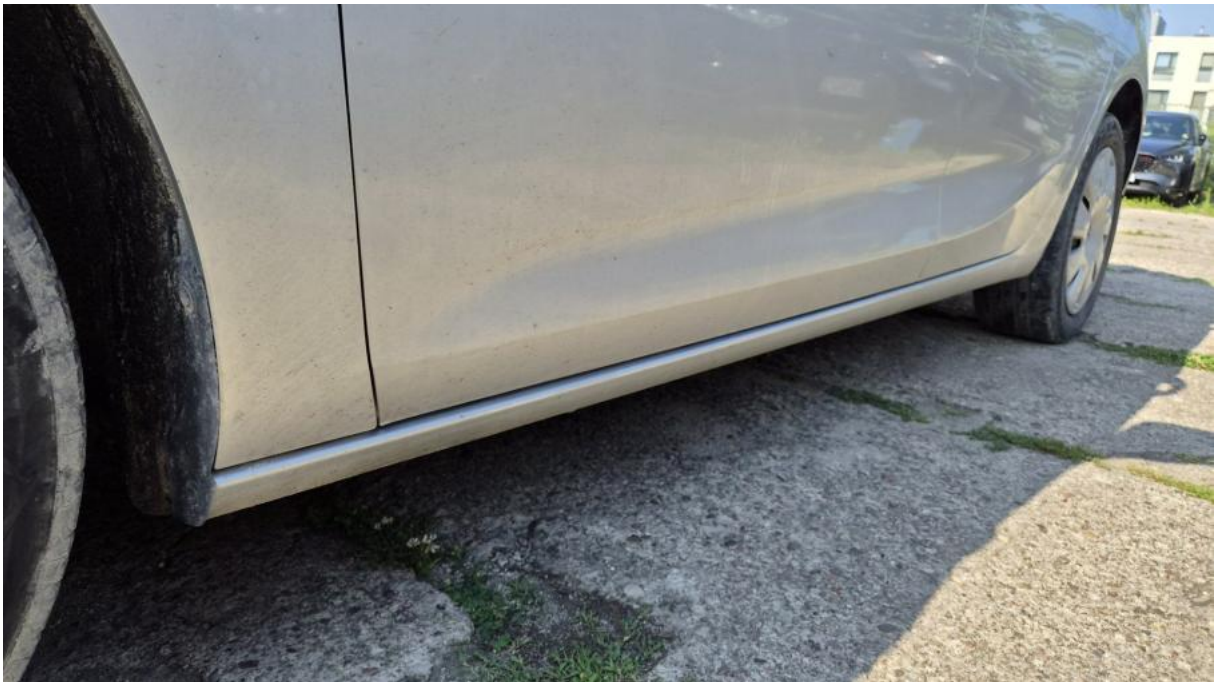
**Fot. 12**

| Poz. | Nazwa pozycji | Opis uszkodzeń | Kwalifik. | Naprawa [rbg] |
|---|---|---|---|---|
| 7 | Próg L | wgniecenie/odkształcenie | NA | 1 |

Próg lewy (widok od przodu)
